UNIVERSIDAD SAN PEDRO
FACULTAD DE INGENIERÍA
PROGRAMA DE ESTUDIOS DE INGENIERÍA CIVIL

**Evaluación estructural del canal de irrigación Uchuhuayta,
Distrito Chavín de Huántar, Áncash 2024**

Tesis para obtener el Título Profesional de Ingeniero Civil

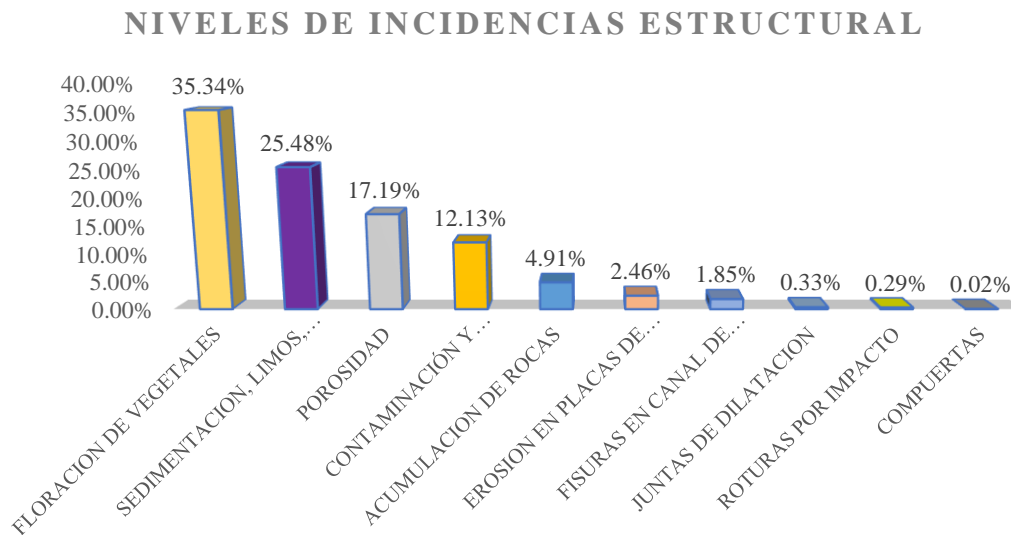
Figura 13: Niveles de incidencia actual de la infraestructura del canal de irrigación Uchuchuayta.

Los resultados que se obtuvieron de la tabla 05 y del gráfico 13, conforme al análisis situacional de la infraestructura del canal principal de Irrigación del Centro Poblado Uchuhuayta, Km 00+000 – Km 02+000, distrito de Chavín de Huántar, nos da conocer que el tipo de bocatoma que corresponde es Convencional de concreto armado, así como el canal abierto presenta un revestimiento de concreto simple y se logró evaluar los factores de incidencia a cada 0.20m en todo el tramo de la infraestructura, donde en la actualidad el estado de conservación del canal es pésimo, lo que genera que el agua no llegue óptimamente a las parcelas de los usuarios de la comunidad de Uchuhuayta.

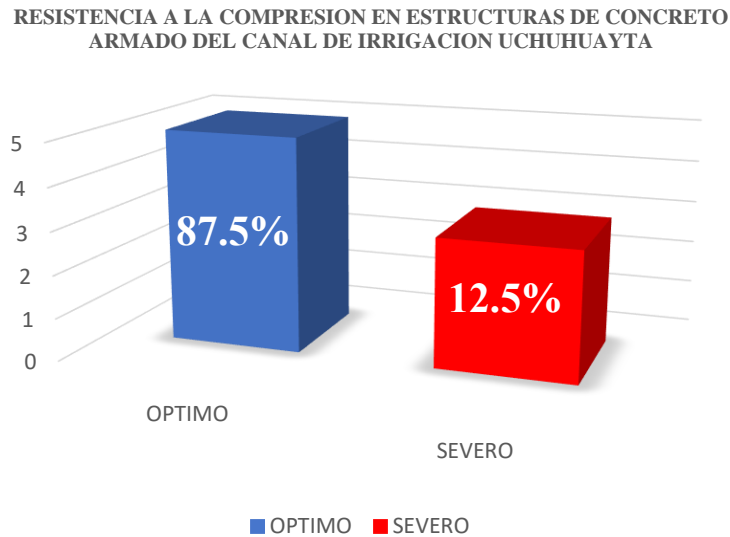
Figura 14: Estado actual de la resistencia a la compresión de la infraestructura de concreto armado del canal de irrigación Uchuhuayta.

En el figura N° 14, se muestra los valores ensayados de la resistencia a la compresión de las infraestructuras de concreto armado del sistema de irrigación Uchuhuayta, donde fueron considerados sus niveles de incidencia (Optimo o Severo); conforme a lo mencionado por Cabrera, J. & Choque, M. (2015). Diseño de concreto de un canal de irrigacion, quienes sostienen para infraestructuras de mayor riego con un diseño de vida útil de 15 a 20 años revestidos de concreto armado de talud $Z = 0$, referidos a canales de irrigación en la que presenta obras de gran envergadura como la Bocatoma, Desarenador, Aliviadero, Cámara de carga y Amortiguadores de tipo impacto (MIDAGRI, 2005). El diseño de mezcla óptima para dichas estructuras hidráulicas deberá de ser de $f'c = 210 \text{ kg/cm}^2$.

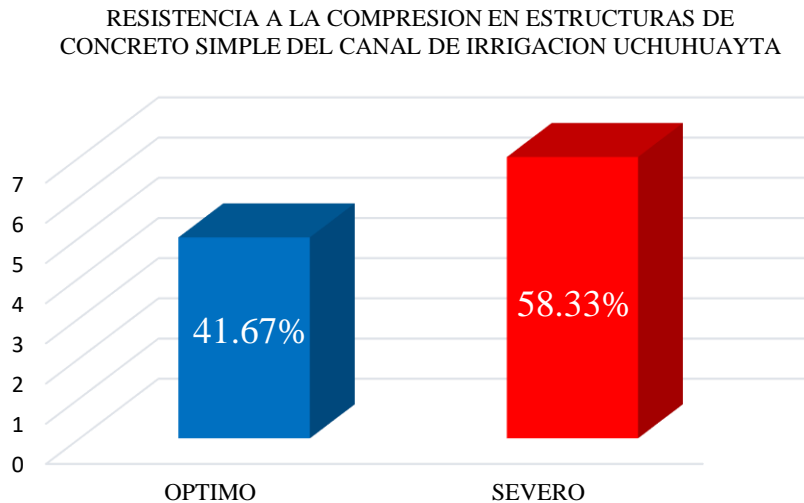
Figura 15: Estado actual de la resistencia a la compresión de la infraestructura de concreto Simple del canal de irrigación Uchuchuayta.

En el grafico N° 15, se muestra los valores ensayados de la resistencia a la compresión de las infraestructuras de concreto simple del sistema de irrigación Uchuhuayta, donde fueron considerados sus niveles de incidencia (Optimo o Severo); conforme a lo mencionado por Cabrera, J. & Choque, M. (2015). Diseño de concreto de un canal de irrigacion, quienes sostienen para un canal revestido concreto simple de talud $Z = 0$, para un diseño de vida útil de 15 a 20 años, debería de emplearse un diseño de mezcla de $f'c = 175 \text{ kg/cm}^2$, para sistemas de conducción y/o obras de arte.
