UNIVERSIDAD SAN PEDRO
FACULTAD DE INGENIERIA
PROGRAMA DE ESTUDIO DE INGENIERIA CIVIL

**Evaluación de la estructura del pavimento rígido de las
calles del distrito de Piscobamba - Ancash 2023**

Tesis para obtener el título profesional de Ingeniero Civil

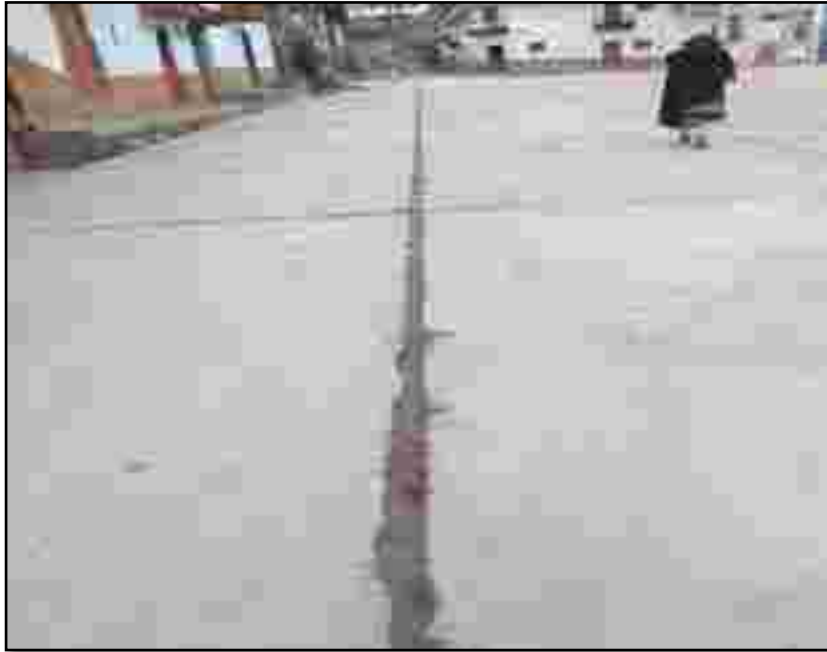
Fotografía 15. *Descascaramiento en juntas longitudinales.*

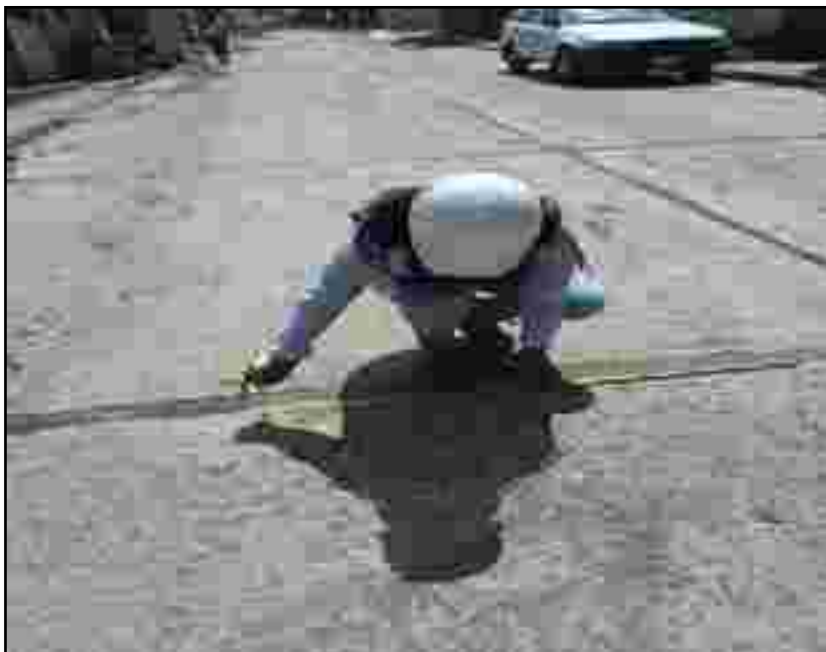
Fotografía 26. se observó pulimiento de agregados.
