UNIVERSIDAD SAN PEDRO

Evaluación de patologías del concreto en los
pavimentos rígidos de la avenida Perú, Nuevo
Chimbote 2021

Tesis para obtener el Título Profesional de Ingeniero Civil

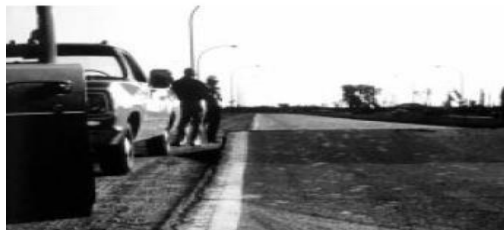
Figura 10. Levantamientos pavimentos rígidos de alta severidad.

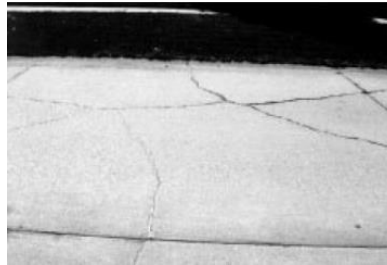
Figura 12. Losa dividida de mediana severidad

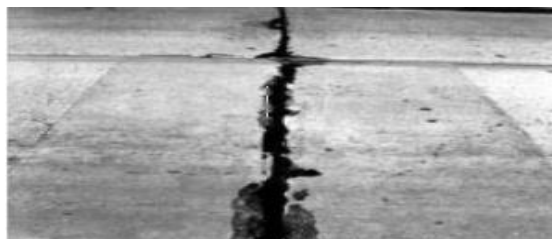
Figura 15. Deterioro del sello de la junta mediana severidad

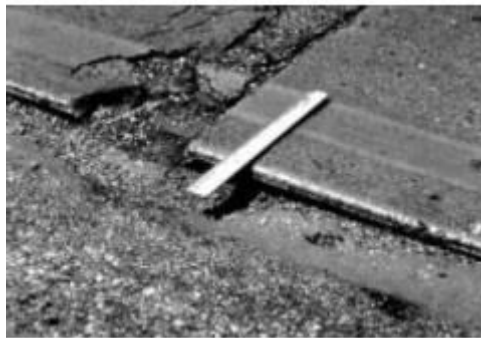
Figura 16. Desnivel carril / Berma de baja severidad

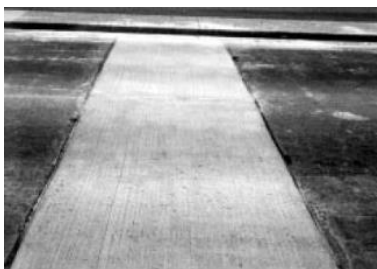
Figura 18. Parcheo mediano de mediana severidad

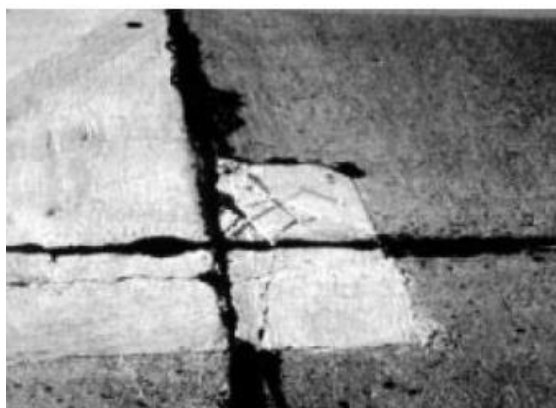
Figura 19. Parcheo pequeño de mediana severidad.

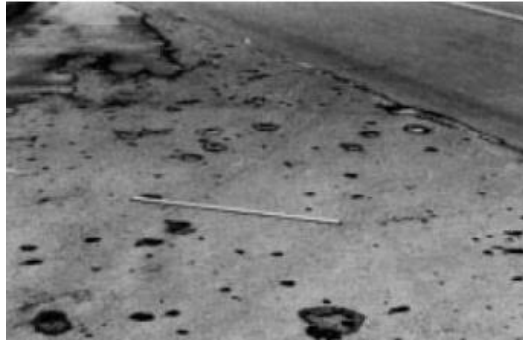
Figura 21. Desprendimientos por disgregación de áridos

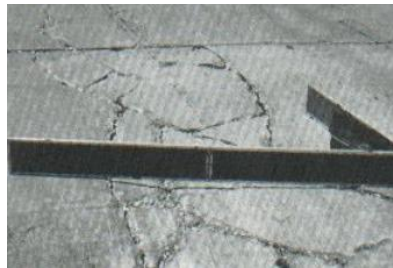
Figura 23. Punzonamiento de alta severidad.

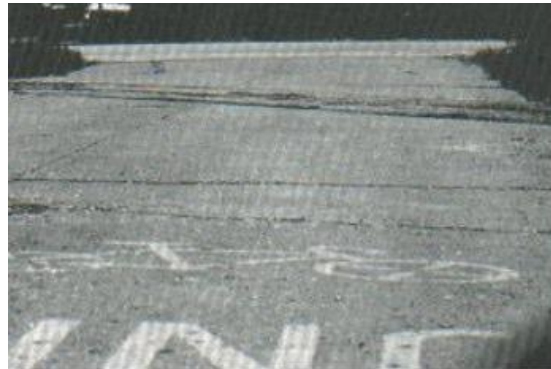
Figura 24. Cruce de vía férrea de severidad media

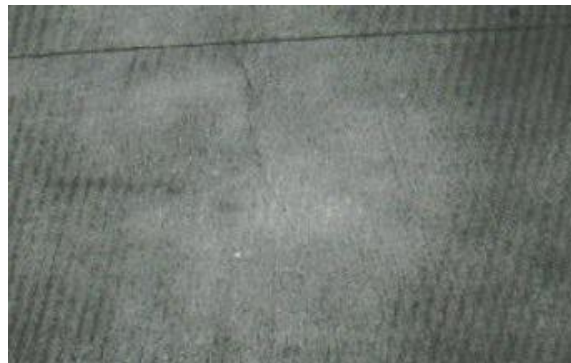
Figura 26. Grietas de contracción

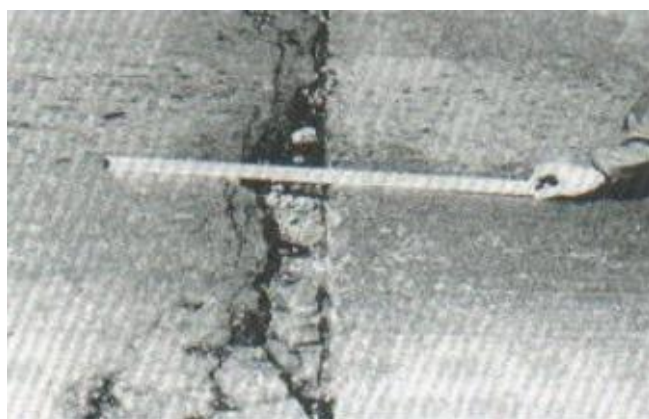
*Figura 28. Descascaramiento de junta de alta severidad*
