UNIVERSIDAD SAN PEDRO

**Evaluación del pavimento rígido utilizando la metodología PCI de la
av. los alisos entre las calles Jaime Bausate y 13 de mayo del Distrito
de los Olivos – Lima- 2020**

Tesis para optar el título profesional de Ingeniero Civil

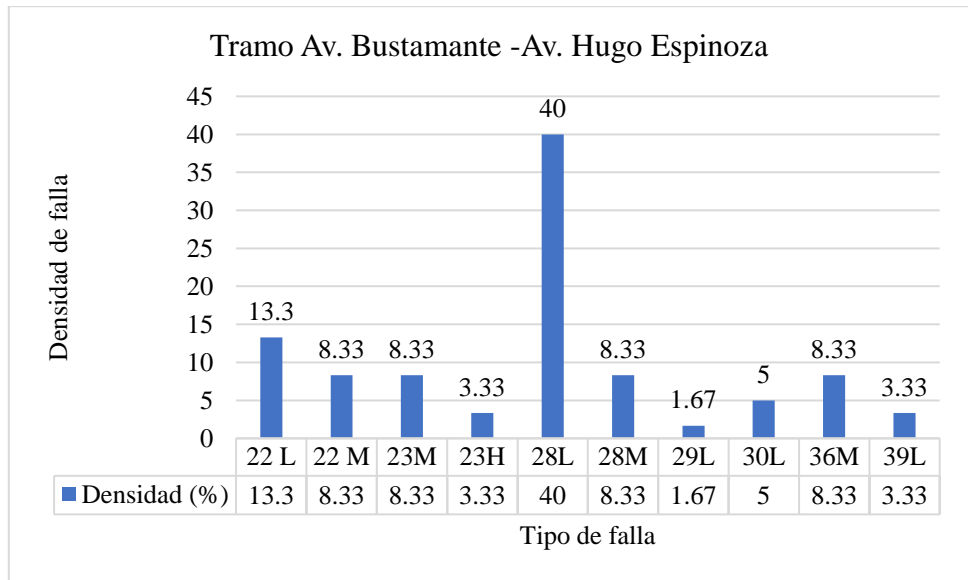
Figura 1 Densidad de las fallas del tramo Av. Bustamante - Av. Hugo Espinoza

En la Figura 1, se puede observar que en el Tramo de la Av. Bustamante - Av. Hugo Espinoza, el tipo de falla que ocupa la mayor densidad en éste tramo es la falla 28 de severidad baja (Grietas lineales) ocupando el 40% de densidad de las losas inspeccionadas, seguida de la falla 22 de severidad baja (Grietas de esquina), con un 13.33% de densidad de las losas inspeccionadas, asimismo, se tuvo la falla 22 de severidad media (Grietas de esquina), la falla 23 de severidad media (losa dividida), la falla 28 de severidad media (Grietas lineales) y la falla 36 de severidad media

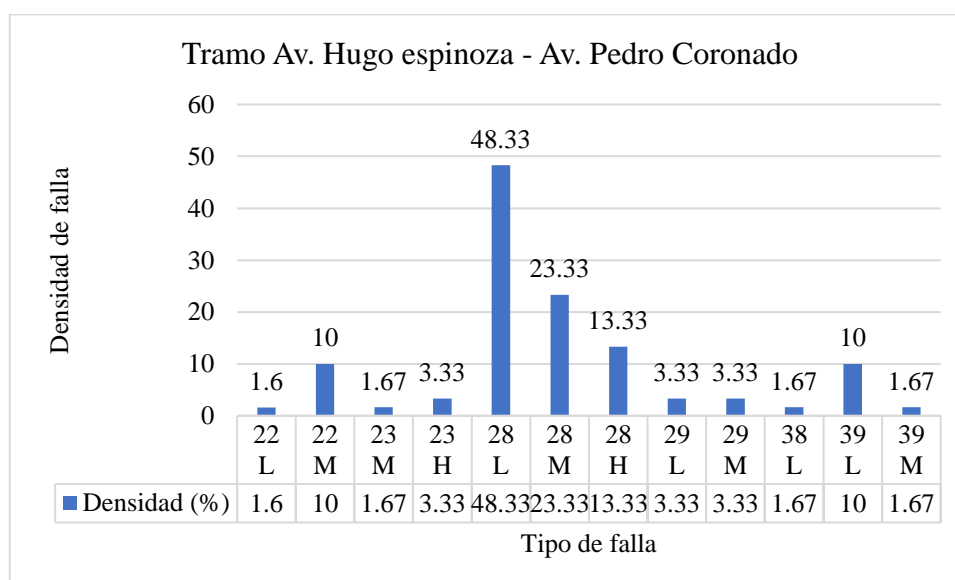
Figura 2. Densidad de las fallas del tramo Av. Hugo Espinoza – Av. Pedro Coronado

En la Figura 2, se puede observar que en el Tramo de la Av. Hugo Espinoza – Av. Pedro Coronado, el tipo de falla que ocupa la mayor densidad en éste tramo es la falla 28 de severidad baja (Grietas lineales) ocupando el 48.33% de densidad de las losas inspeccionadas, seguida de la falla 28 de severidad media y severidad alta (Grietas lineales), con un 23.33% y 13.33% de densidad de las losas inspeccionadas respectivamente, asimismo, se tuvo la falla 22 de severidad media (Grietas de esquina) y la falla 39 de severidad baja (Sello de junta) con una densidad de 10% de las losas inspeccionadas. También, se tuvo a la falla 23 de severidad alta (Losa dividida), la falla 29 de severidad baja y media (Parcheo grande), con una densidad de 3.33% de las losas inspeccionadas, se aprecia también a la falla 38 y 39 (Descascaramiento de esquina y Sello de junta), con una densidad de 1.67% para la severidad baja y 1.67% para severidad media respectivamente.

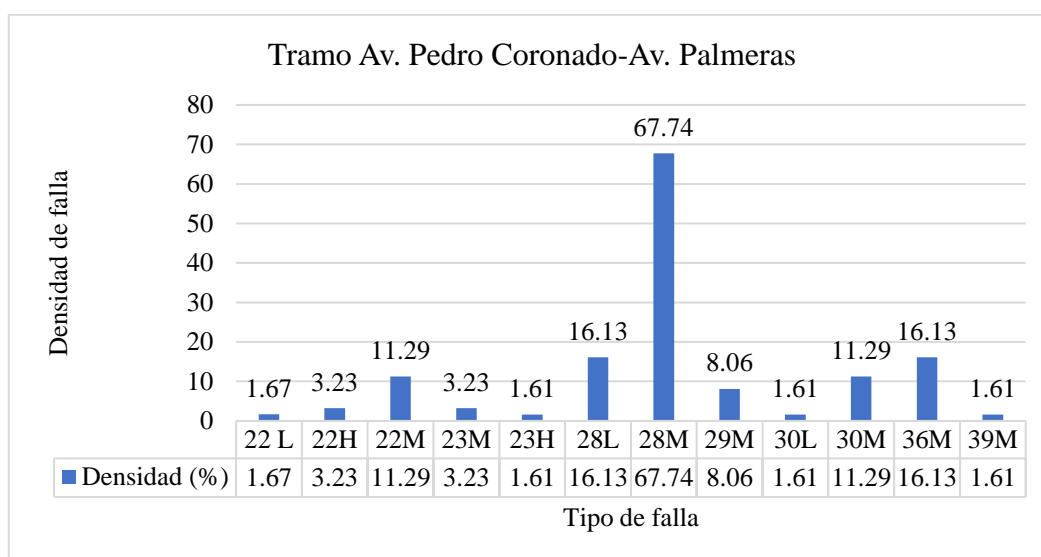
Figura 3. Densidad de las fallas del tramo Av. Pedro Coronado-Av. Palmeras

En la Figura 3, se puede observar que en el Tramo de la Av. Pedro Coronado – Av. Palmera, el tipo de falla que ocupa la mayor densidad en éste tramo es la falla 28 de severidad media (Grietas lineales) ocupando el 67.74% de las losas inspeccionadas, seguida de la falla 28 de severidad leve y de la falla 36 de severidad media (Grietas lineales y Desconchamiento), con un 16.13% de densidad de las losas inspeccionadas. Asimismo, se tuvo a la falla 22 de severidad media y la falla 30 de severidad media (Grieta de esquina y Parcheo pequeño) con 11.29% de densidad de las losas inspeccionadas, se aprecia también a la falla 23 (Losa dividida), con una densidad de 3.23% para la severidad media y 1.61% para severidad alta.

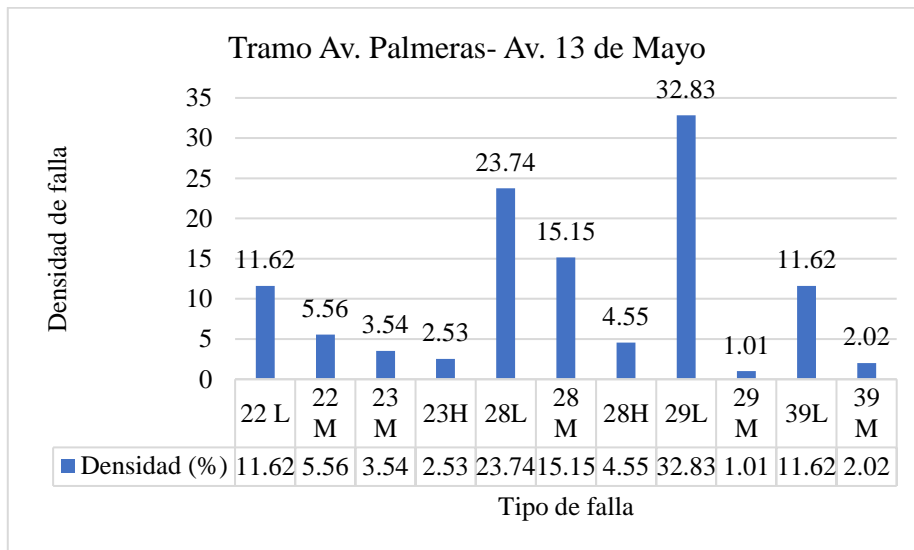
Figura 4. Densidad de las fallas del tramo Av. Palmeras - Av. 13 de Mayo

En la Figura 4, se puede observar que en el Tramo de la Av. Palmeras – Av. 13 de Mayo, el tipo de falla que ocupa la mayor densidad en éste tramo es la falla 29 (Parche grande) ocupando el 32.83% de las losas inspeccionadas, seguida de la falla 28 (Grietas lineales), con un 23.74% de las losas inspeccionadas. Asimismo, se tuvo a la falla 22 y 39 (Grietas de esquina y Sello de junta), ambas con una densidad de 11.62% de las losas inspeccionadas, se aprecia también a la falla 23 (Losa dividida), con una densidad de 3.54% para la severidad media y 2.53% para severidad alta.
