**Evaluación de las patologías del concreto en el cerco  
perimétrico de la institución educativa n°14791 Geneguillo  
Norte, provincia de Sullana, Piura – 2020.**

**Tesis para obtener el título profesional de Ingeniero Civil**

Evaluación de las patologías del concreto en el cerco perimétrico de la institución educativa n°14791 Cñeguillo Norte, provincia de Sullana,  
Piura – **2020.**

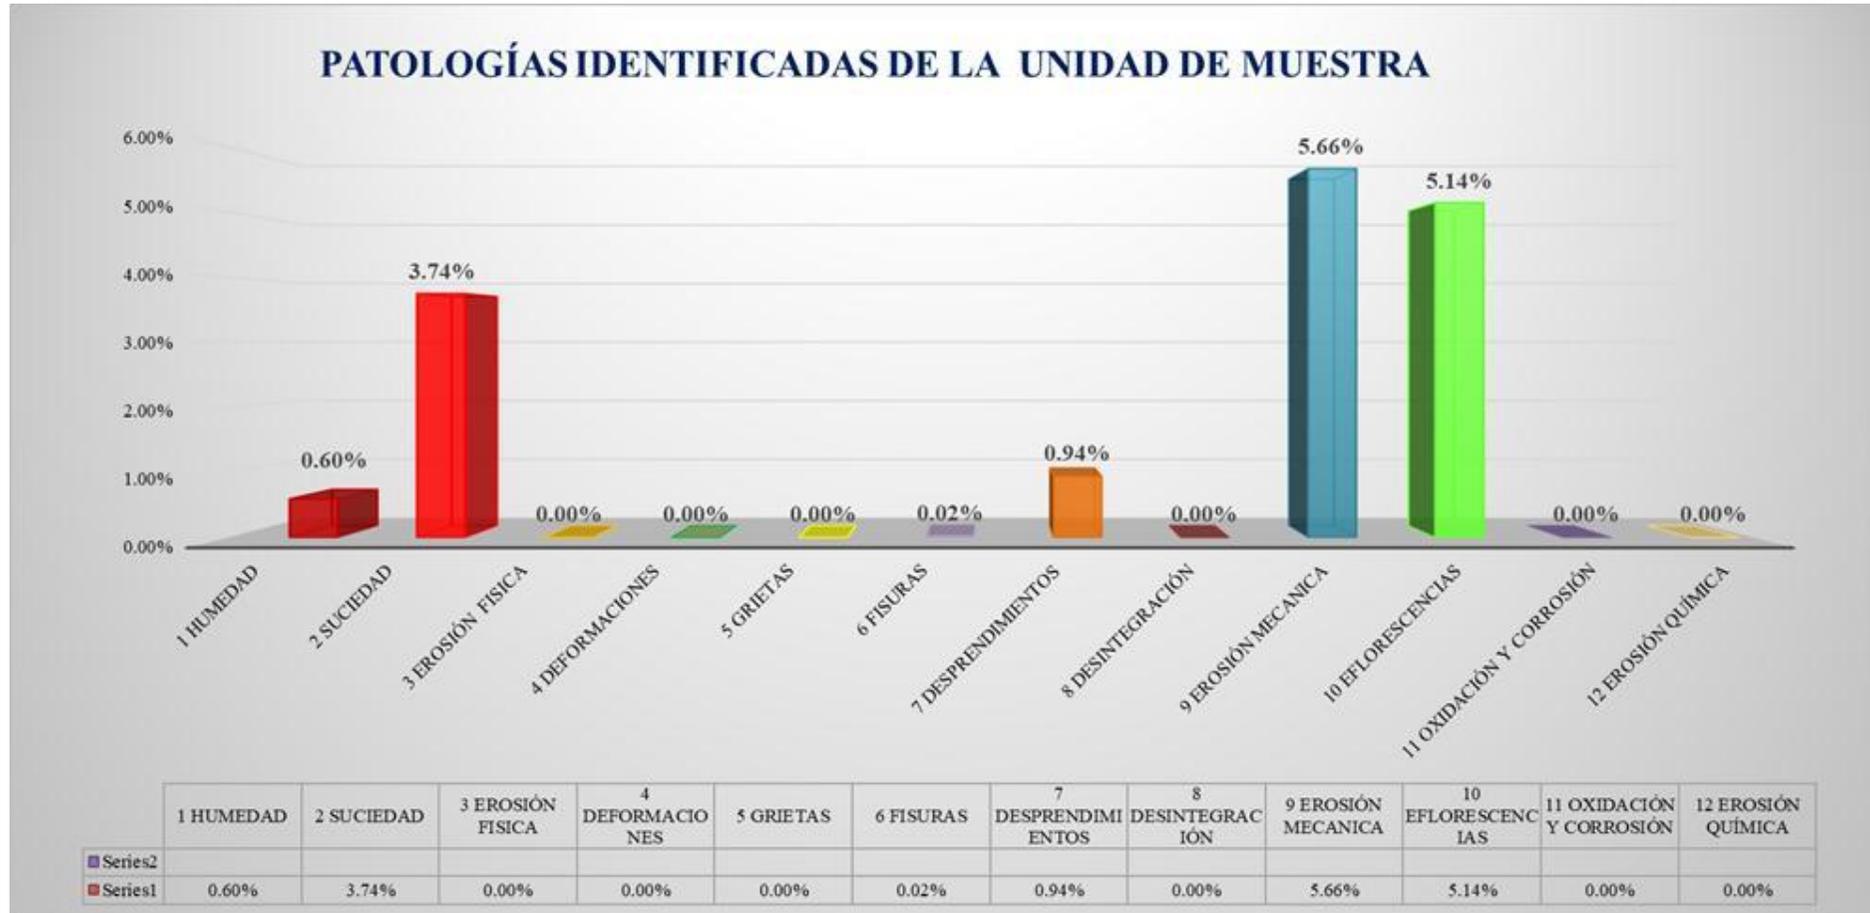
**Gráfico 1:** Patologías identificadas de la unidad de muestra 01

<b>TABLA 01</b>				
<b>PATOLOGÍAS IDENTIFICADAS EN UNIDAD DE MUESTRA</b>				
<b>PATOLOGÍAS</b>	<b>ÁREA AFECTADA (m<sup>2</sup>)</b>	<b>% ÁREA AFECTADA</b>	<b>ÁREA NO AFECTADA (m<sup>2</sup>)</b>	<b>% ÁREA NO AFECTADA</b>
1 HUMEDAD	0.86	0.60%	121.23	83.89%
2 SUCIEDAD	5.41	3.74%		
3 EROSIÓN FÍSICA	0.00	0.00%		
4 DEFORMACIONES	0.00	0.00%		
5 GRIETAS	0.00	0.00%		
6 FISURAS	0.03	0.02%		
7 DESPRENDIMIENTOS	1.36	0.94%		
8 DESINTEGRACIÓN	0.00	0.00%		
9 EROSIÓN MECÁNICA	8.18	5.66%		
10 EFLORESCENCIAS	7.43	5.14%		
11 OXIDACIÓN Y CORROSIÓN	0.00	0.00%		
12 EROSIÓN QUÍMICA	0.00	0.00%		
<b>TOTAL</b>	23.27	16.11%

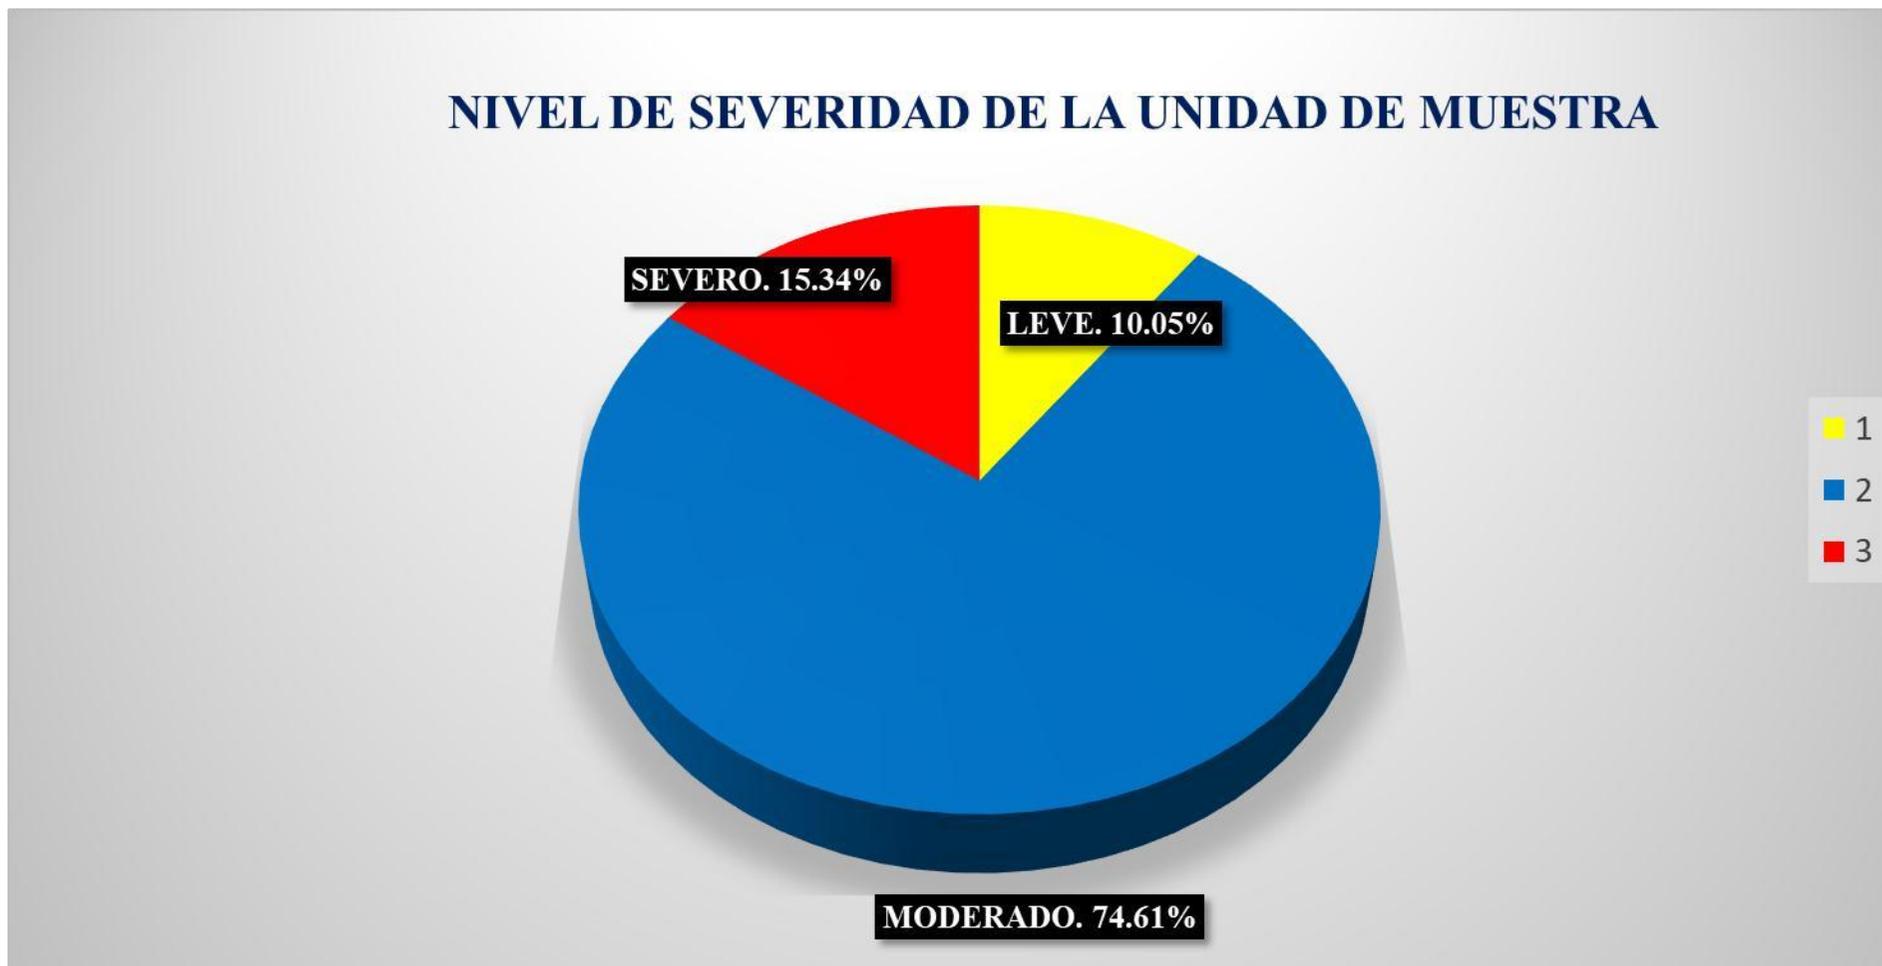
**Gráfico 2:** Porcentaje de nivel de severidad de la unidad de muestra 01

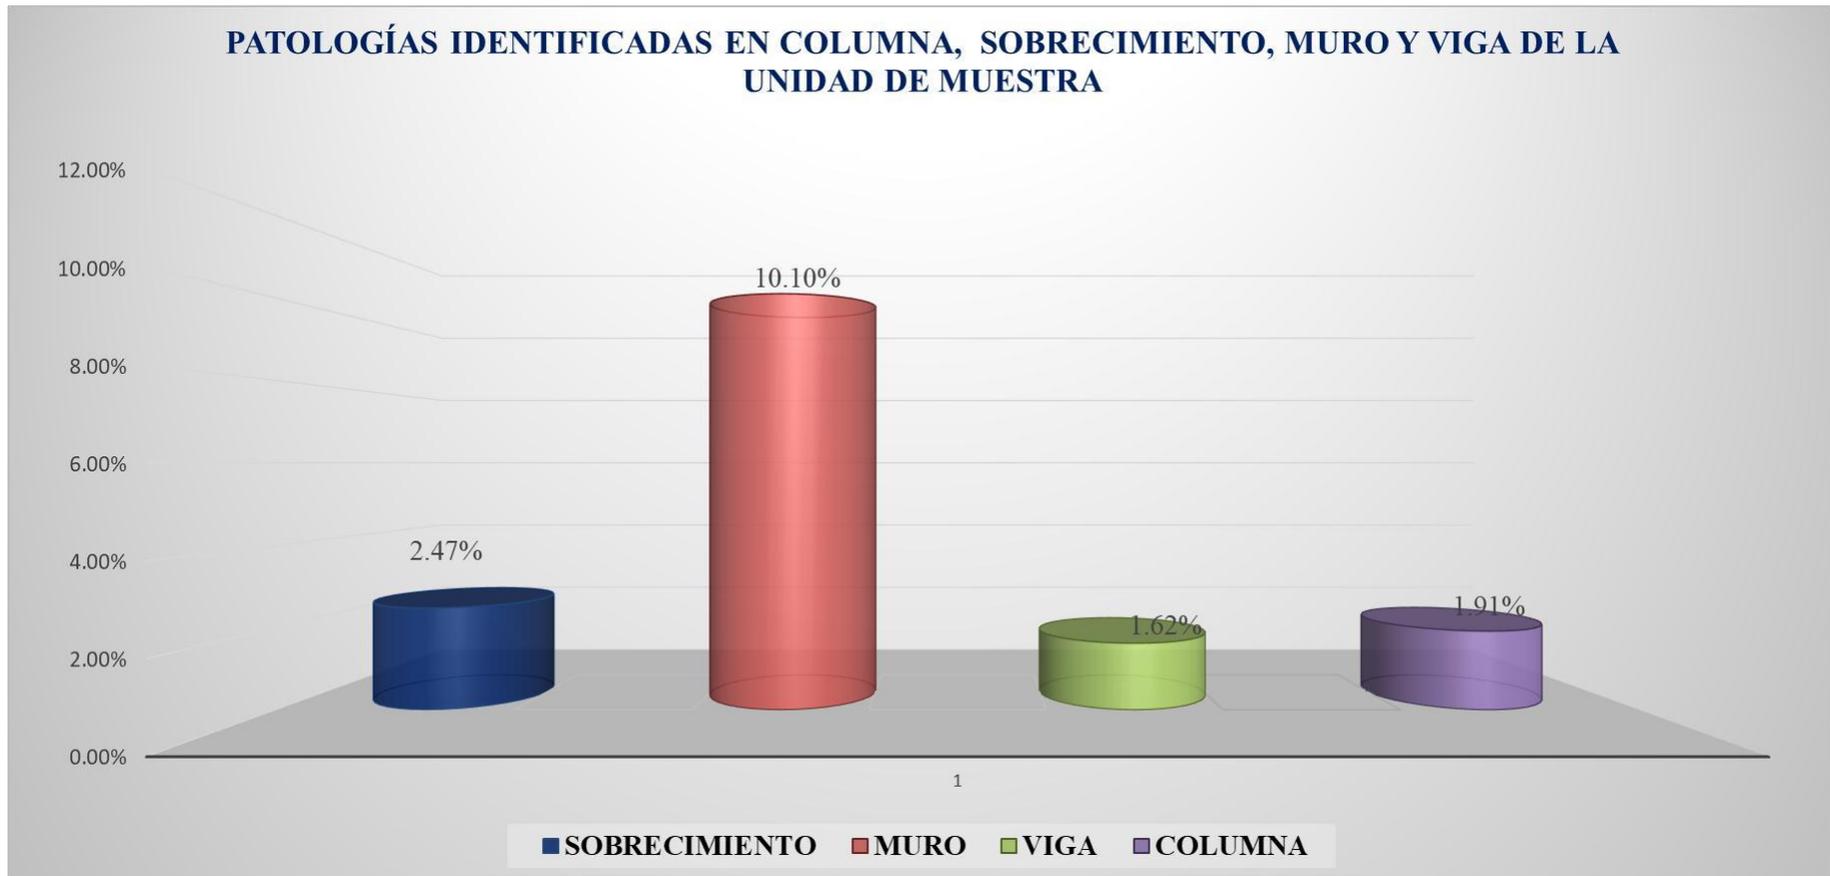
**Gráfico 3:** Porcentaje de patologías identificadas en columna, muro, viga y sobrecimiento de la unidad de muestra 01

FALLAS Y LESIONES IDENTIFICADAS EN UNIDAD DE MUESTRA								
FALLAS Y LESIONES	COLUMNA		SOBRECIMIENTO		MURO		VIGA	
	ÁREA AFECTADA (m <sup>2</sup> )	%ÁREA AFECTADA	ÁREA AFECTADA (m <sup>2</sup> )	%ÁREA AFECTADA	ÁREA AFECTADA (m <sup>2</sup> )	%ÁREA AFECTADA	ÁREA AFECTADA (m <sup>2</sup> )	%ÁREA AFECTADA
Humedad					0.86	0.74%		
Suciedad					3.10	2.65%	2.31	29.62%
Erosion Física								
Deformaciones								
Grietas								
Fisuras							0.03	0.38%
Desprendimientos	1.36	11.45%						
Desintegración								
Erosion Mecánica					8.18	6.99%		
Eflorescencia	1.40	11.76%	3.57	45.77%	2.46	2.10%		
Oxidación y Corrosión								
Erosión Química								
<b>TOTAL</b>	<b>2.76</b>	<b>23.21%</b>	<b>3.57</b>	<b>45.77%</b>	<b>14.60</b>	<b>12.48%</b>	<b>2.34</b>	<b>30.00%</b>
<b>NIVEL DE SEVERIDAD</b>	<b>MODERADO</b>

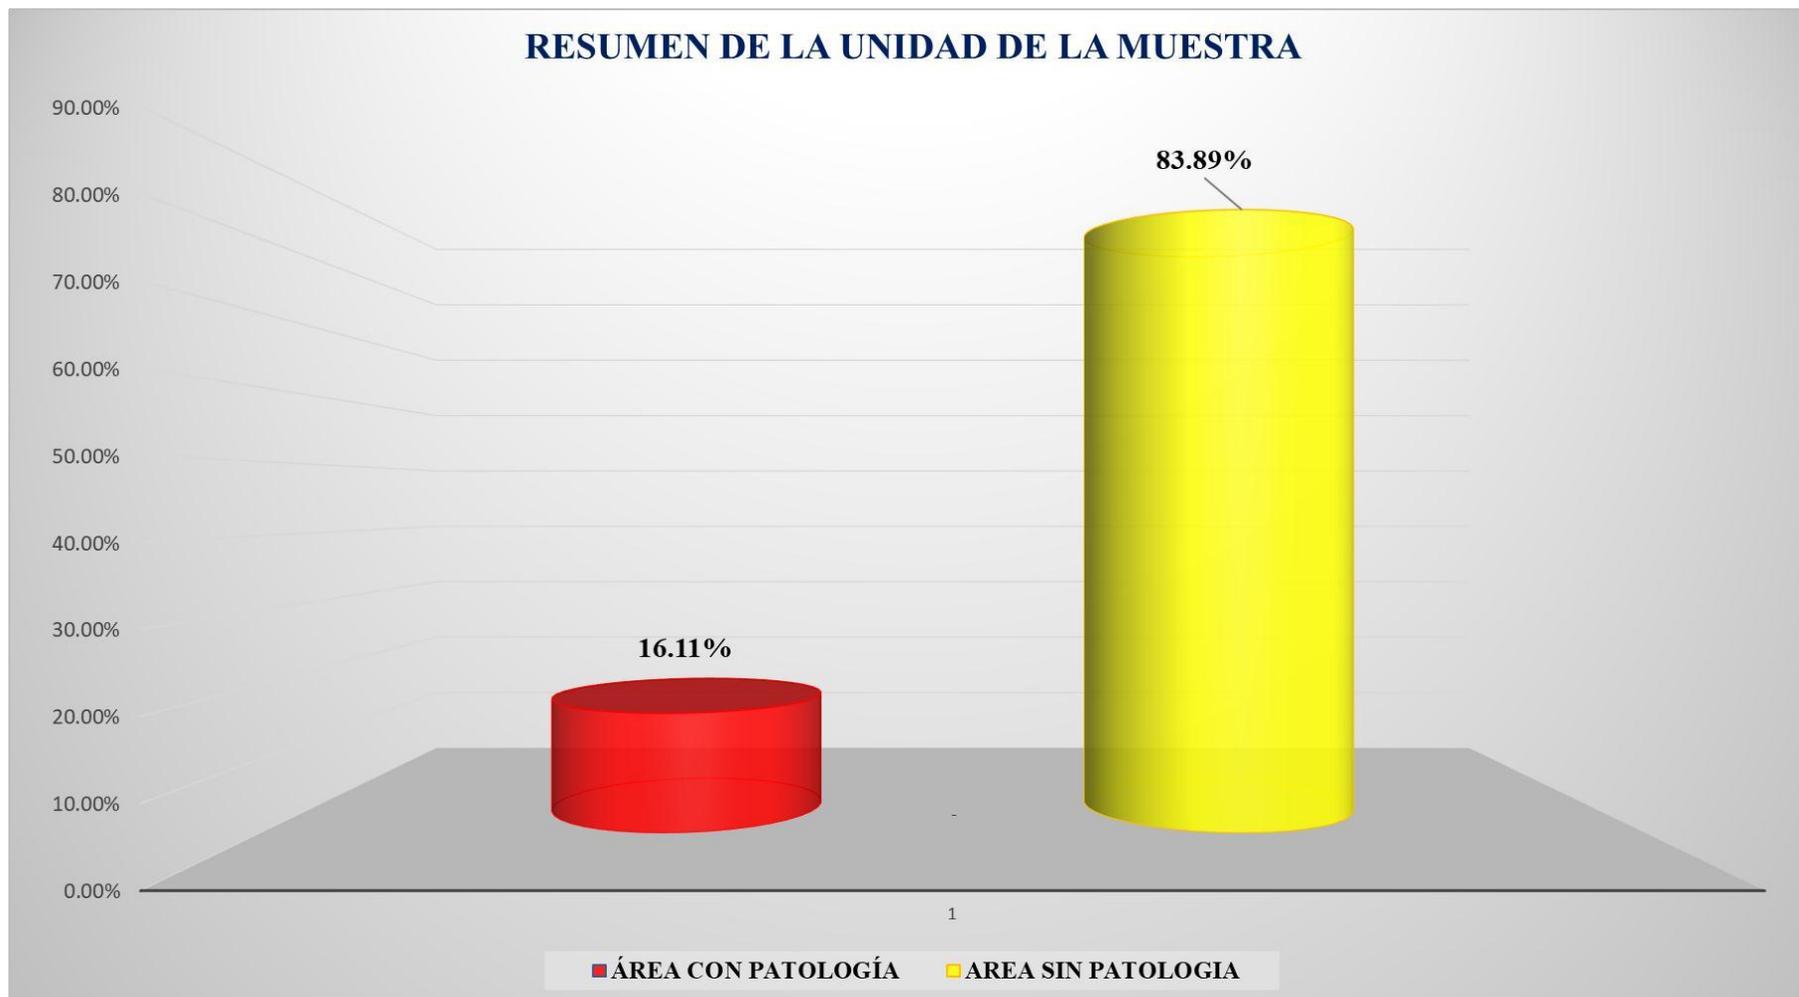
**Gráfico 4:** Porcentaje de área con y sin patologías de la unidad de muestra 01

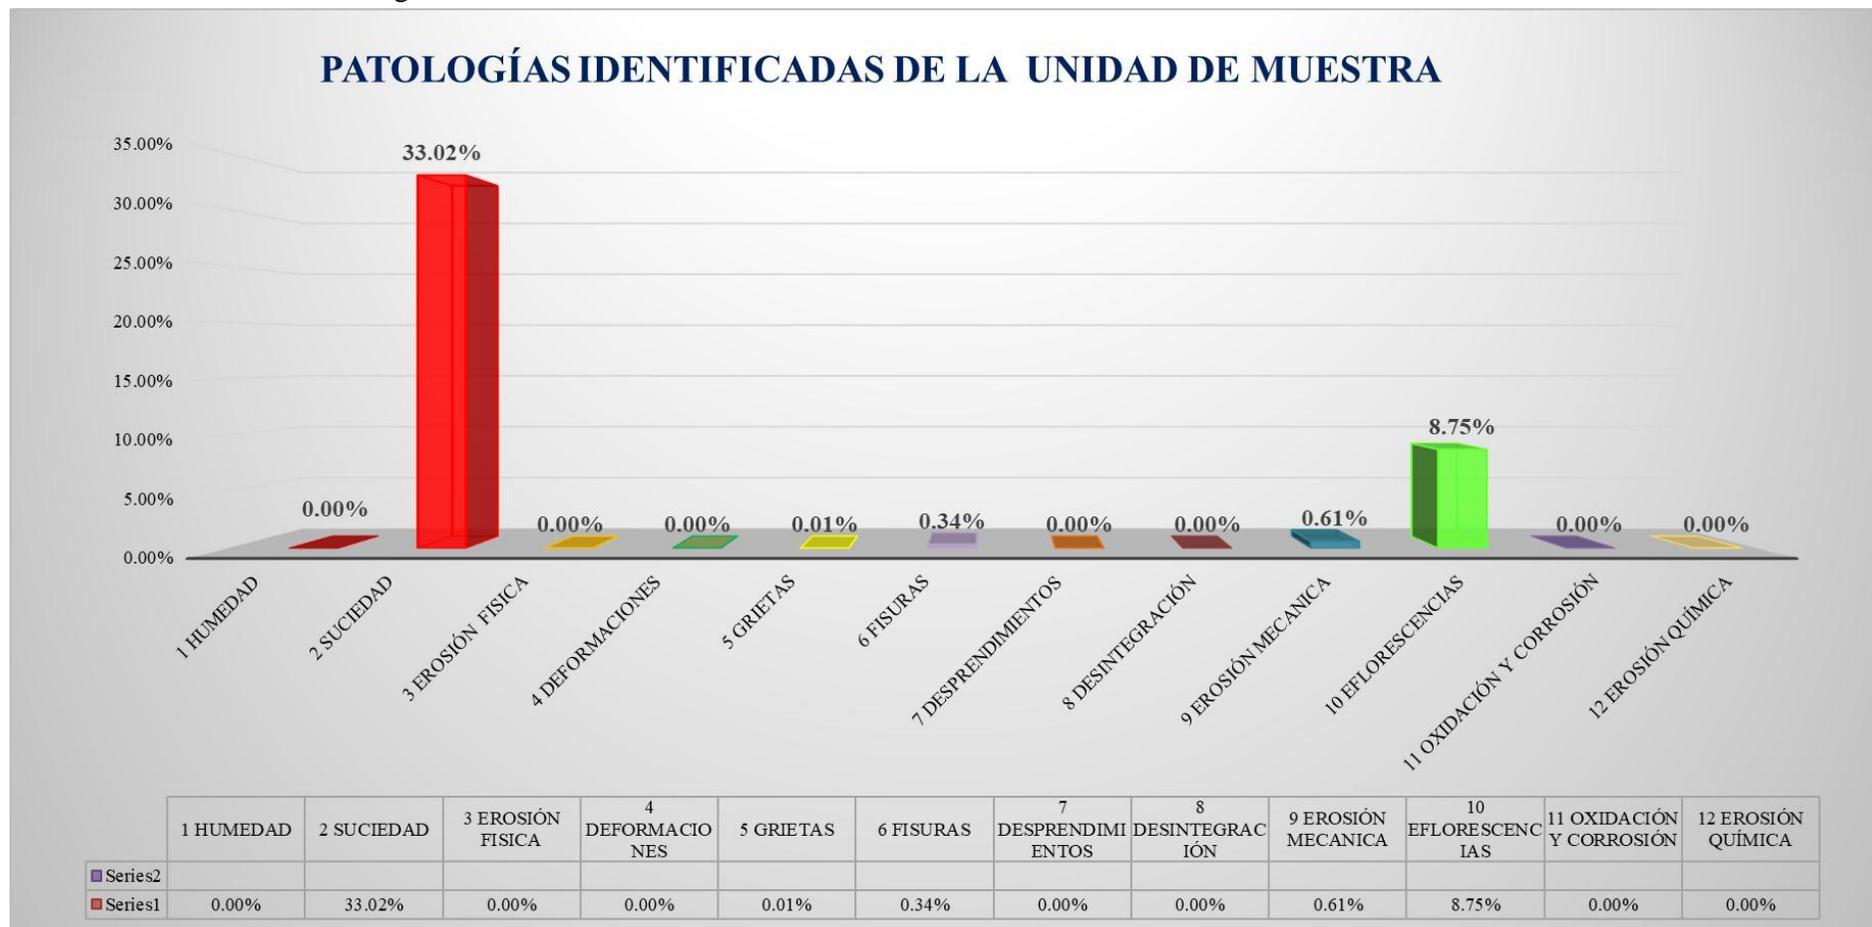
**Gráfico 5:** Patologías identificadas de la unidad de muestra 02

<b>TABLA 2</b>				
<b>PATOLOGÍAS IDENTIFICADAS EN UNIDAD DE MUESTRA</b>				
<b>PATOLOGÍAS</b>	<b>ÁREA AFECTADA (m<sup>2</sup>)</b>	<b>% ÁREA AFECTADA</b>	<b>ÁREA NO AFECTADA (m<sup>2</sup>)</b>	<b>% ÁREA NO AFECTADA</b>
1 HUMEDAD	0.00	0.00%	66.61	57.28%
2 SUCIEDAD	38.39	33.02 %		
3 EROSIÓN FISICA	0.00	0.00%		
4 DEFORMACIONES	0.00	0.00%		
5 GRIETAS	0.01	0.01%		
6 FISURAS	0.39	0.34%		
7 DESPRENDIMIENTOS	0.00	0.00%		
8 DESINTEGRACIÓN	0.00	0.00%		
9 EROSIÓN MECANICA	0.71	0.61%		
10 EFLORESCENCIAS	10.17	8.75%		
11 OXIDACIÓN Y CORROSIÓN	0.00	0.00%		
12 EROSIÓN QUÍMICA	0.00	0.00%		
<b>TOTAL</b>	49.67	42.72 %

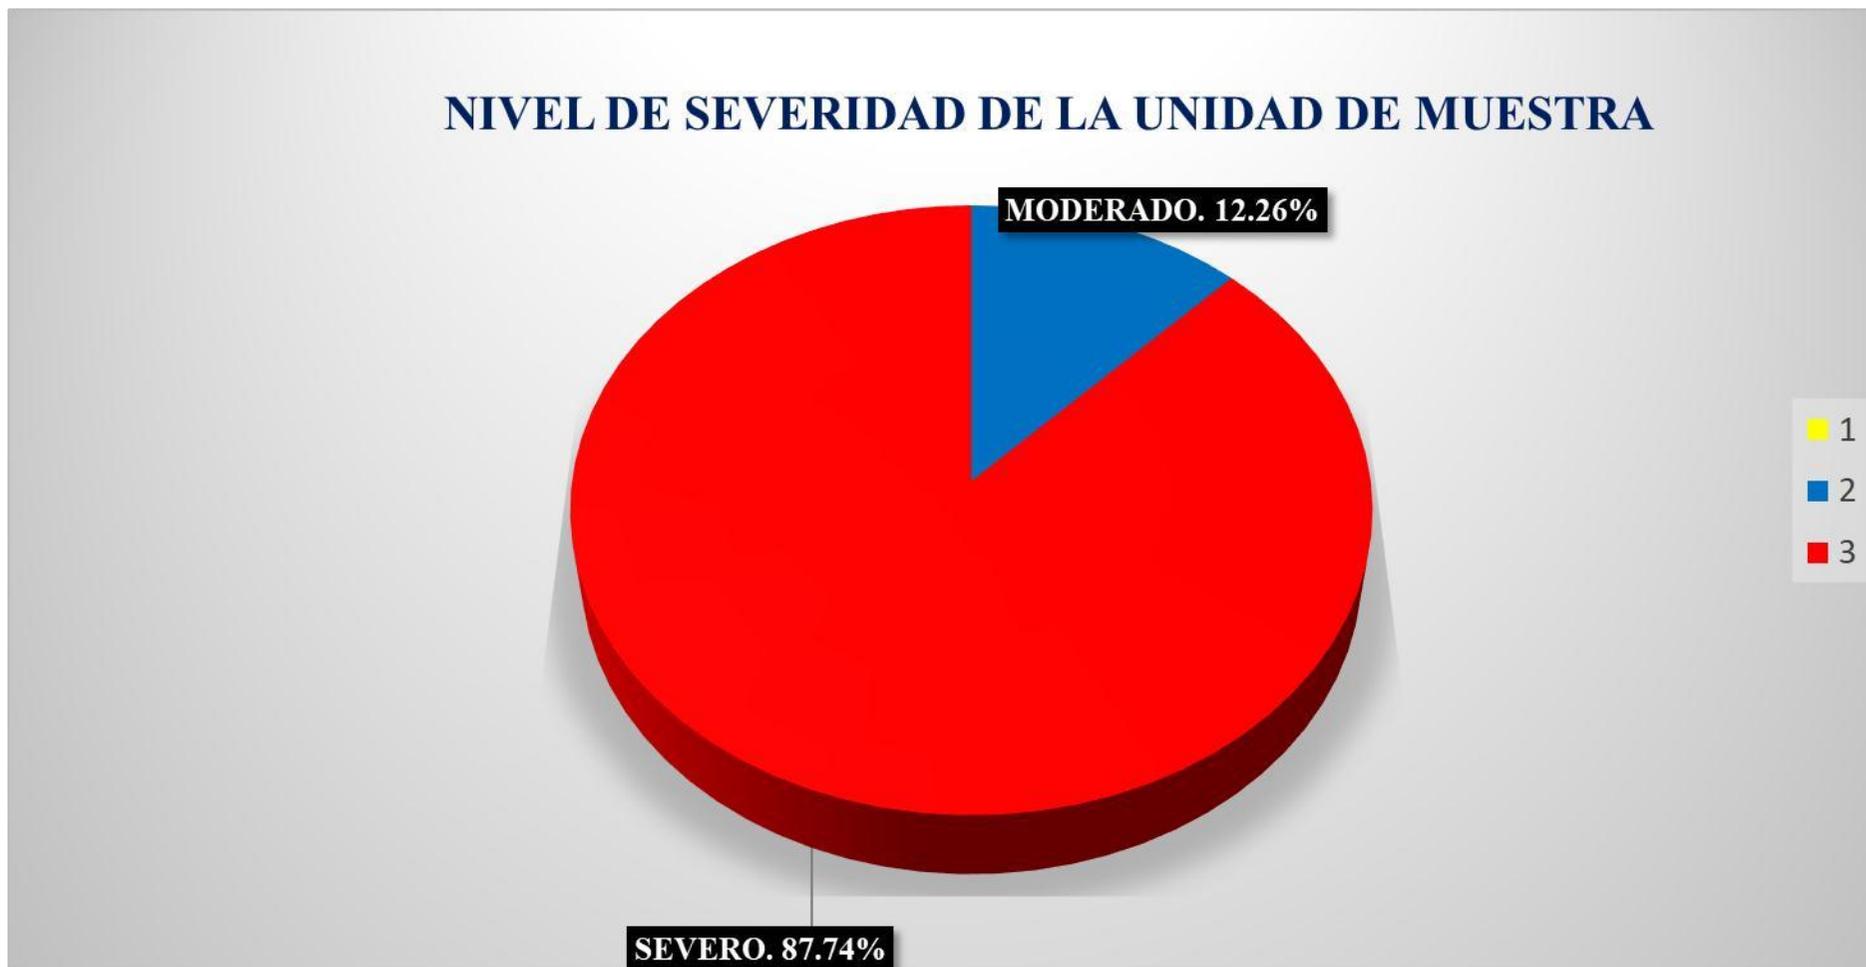
**Gráfico 6:** Porcentaje de nivel de severidad de la unidad de muestra 02

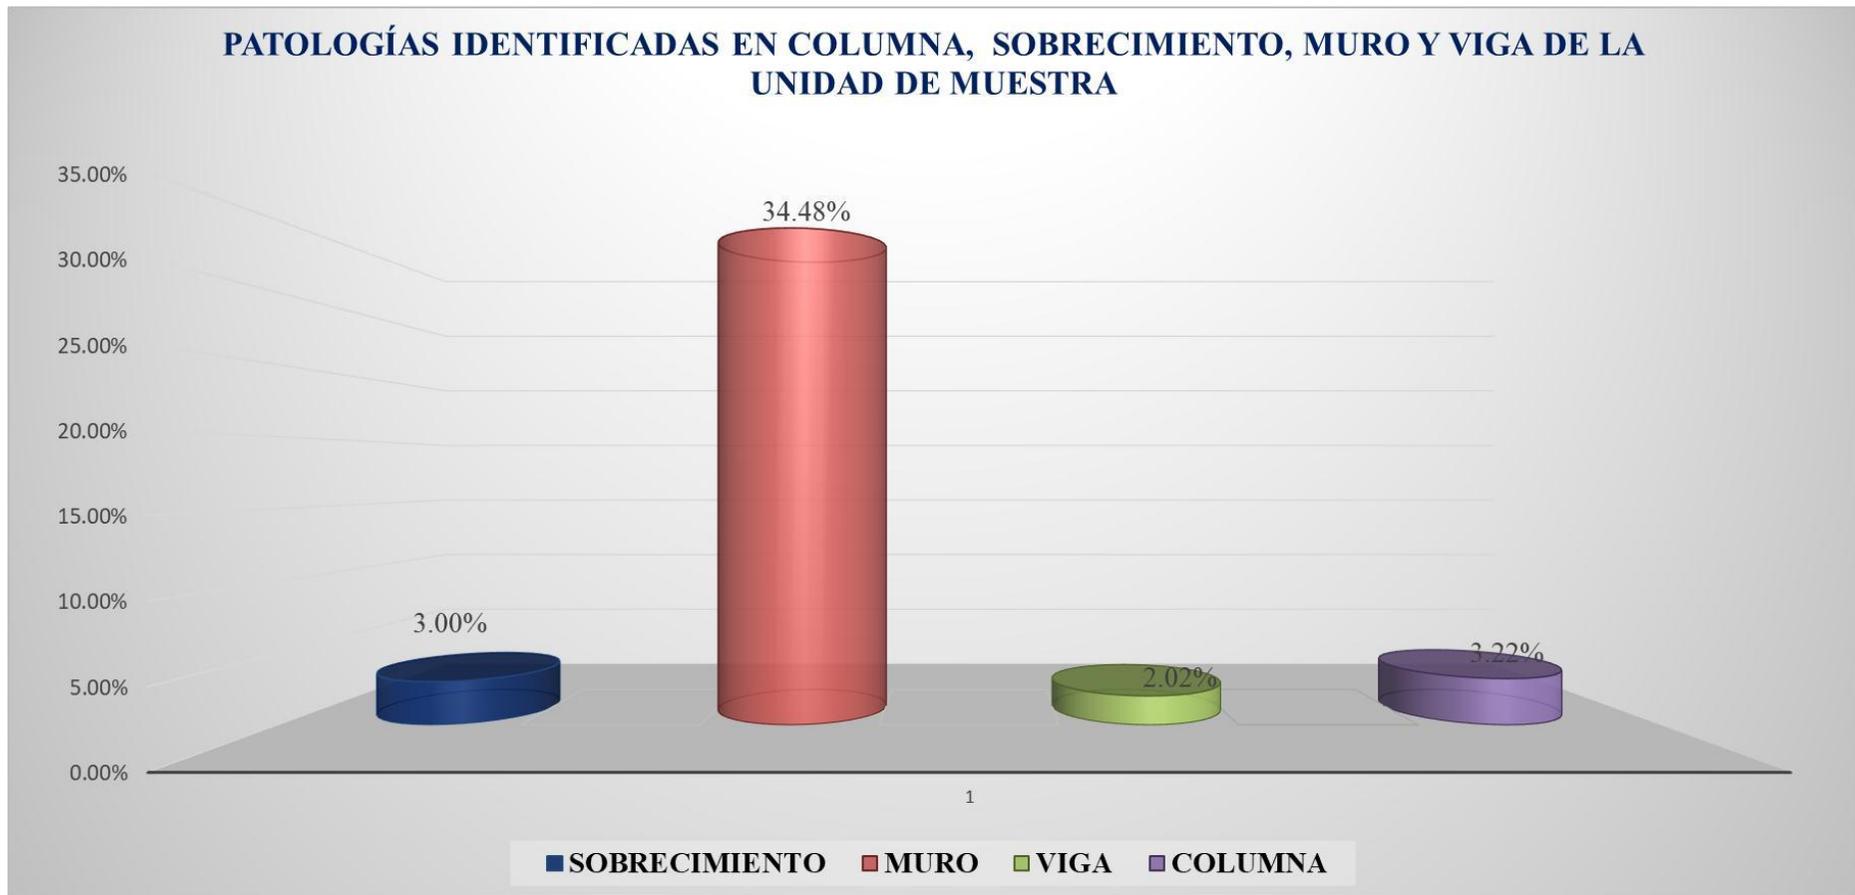
**Gráfico 7:** Porcentaje de patologías identificadas en columna, muro, viga y sobrecimiento de la unidad de muestra 02

FALLAS Y LESIONES	COLUMNA		SOBRECIMIENTO		MURO		VIGA	
	ÁREA AFECTADA (m <sup>2</sup> )	%ÁREA AFECTADA	ÁREA AFECTADA (m <sup>2</sup> )	%ÁREA AFECTADA	ÁREA AFECTADA (m <sup>2</sup> )	%ÁREA AFECTADA	ÁREA AFECTADA (m <sup>2</sup> )	%ÁREA AFECTADA
Humedad								
Suciedad	2.63	25.78%			33.80	36.11%	1.96	31.41%
Erosion Física								
Deformaciones								
Grietas	0.01	0.10%						
Fisuras							0.39	6.25%
Desprendimientos								
Desintegración								
Erosion Mecánica	0.51	5.00%			0.20	0.21%		
Eflorescencia	0.59	5.78%	3.49	55.93%	6.09	6.51%		
Oxidación y Corrosión								
Erosión Química								
<b>TOTAL</b>	<b>3.74</b>	<b>36.67%</b>	<b>3.49</b>	<b>55.93%</b>	<b>40.09</b>	<b>42.83%</b>	<b>2.35</b>	<b>37.66%</b>
NIVEL DE SEVERIDAD	MODERADO		SEVERO		SEVERO		MODERADO

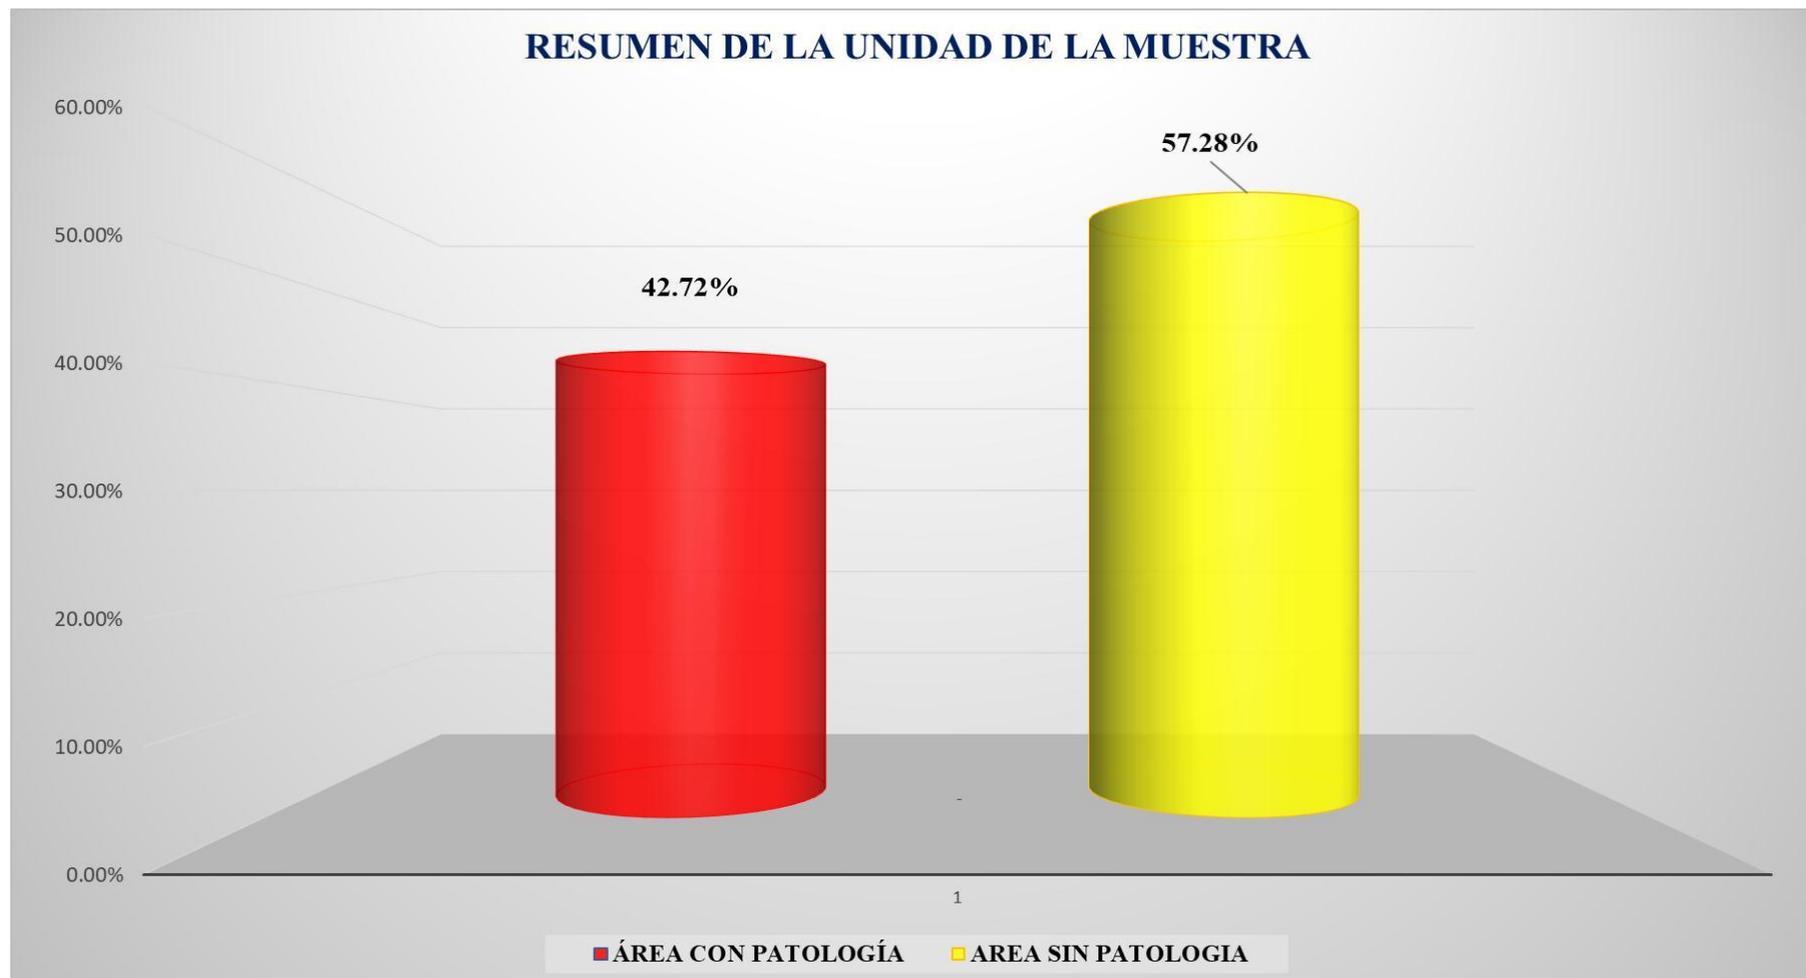
**Gráfico 8:** Porcentaje de área con y sin patologías de la unidad de muestra 02

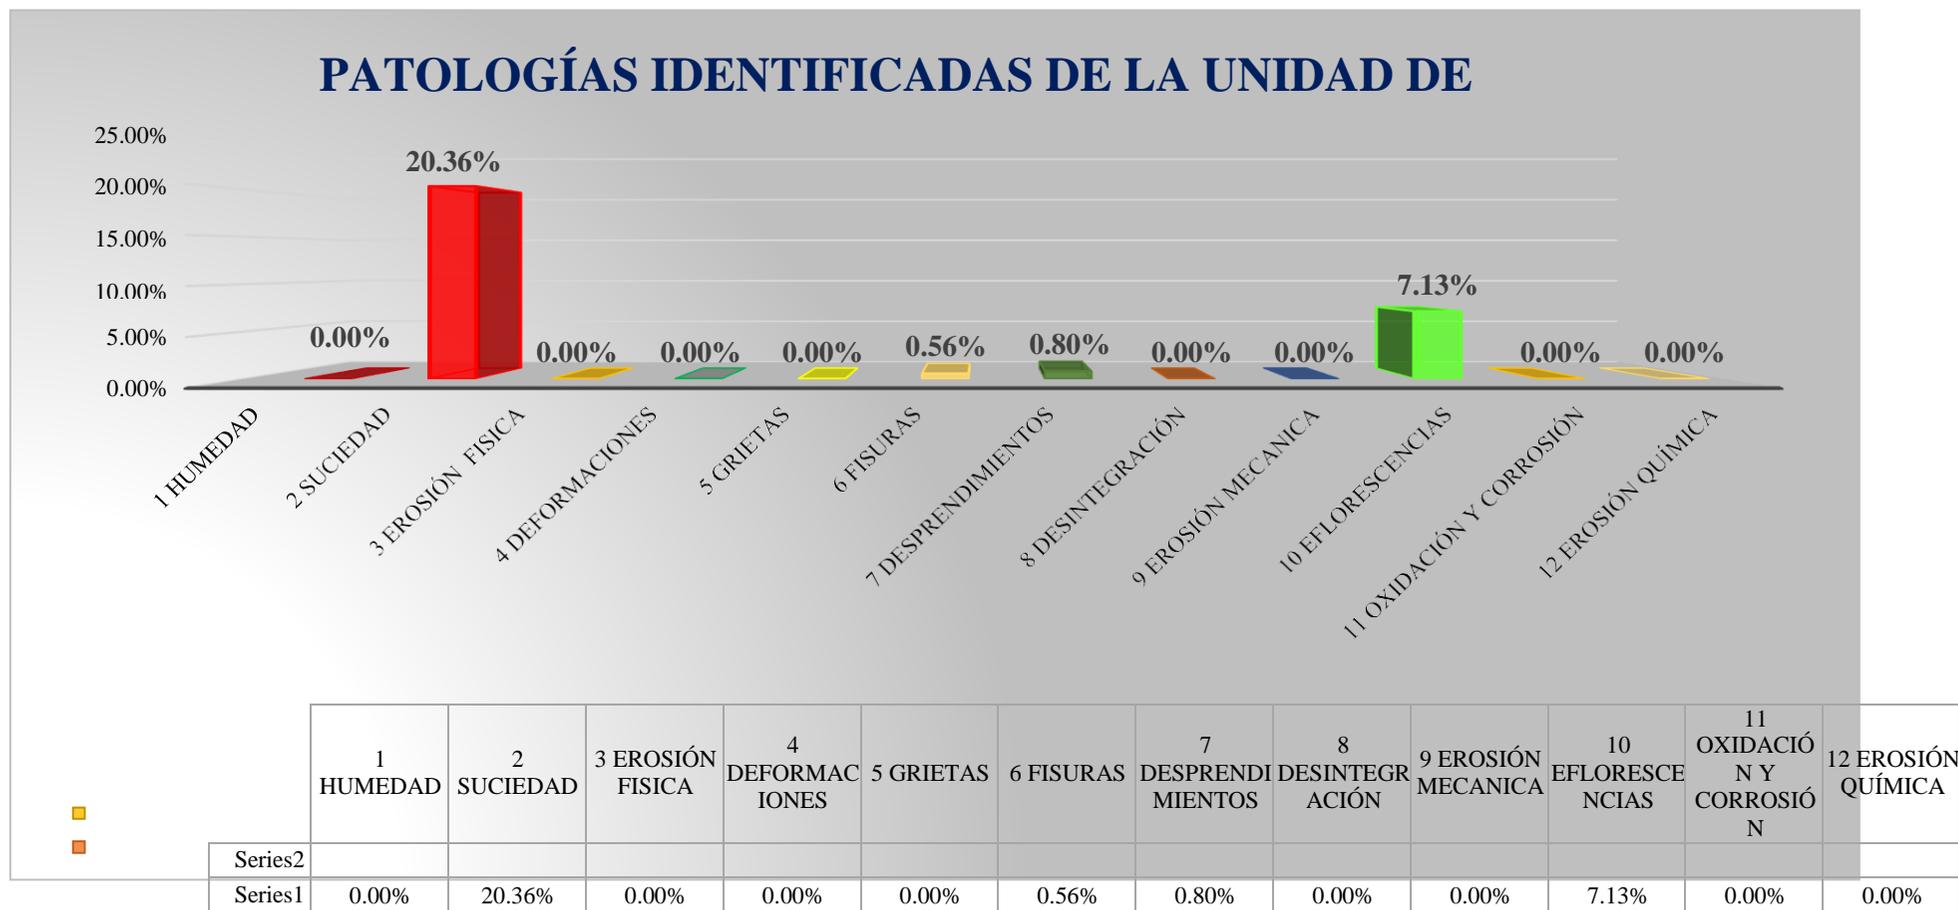
**Gráfico 9:** Patologías identificadas de la unidad de muestra 03

<b>TABLA</b>				
<b>PATOLOGÍAS IDENTIFICADAS EN UNIDAD DE MUESTRA</b>				
<b>PATOLOGÍAS</b>	<b>ÁREA AFECTADA (m<sup>2</sup>)</b>	<b>% ÁREA AFECTADA</b>	<b>ÁREA NO AFECTADA (m<sup>2</sup>)</b>	<b>% ÁREA NO AFECTADA</b>
1 HUMEDAD	0.00	0.00%	92.18	71.16%
2 SUCIEDAD	26.37	20.36%		
3 LA EROSION - FÍSICA	0.00	0.00%		
4 . GRIETAS	0.00	0.00%		
5 DEFORMACIONES	0.00	0.00%		
6 LAS FISURAS	0.72	0.56%		
7 DESPRENDIMIENTOS	1.03	0.80%		
8 DESINTEGRACIÓN	0.00	0.00%		
9 EROSIÓN MECANICA	0.00	0.00%		
10 EFLORESCENCIAS	9.24	7.13%		
11 OXIDACIÓN Y CORROSIÓN	0.00	0.00%		
12 EROSIÓN QUÍMICA	0.00	0.00%		
<b>TOTAL</b>	<b>37.36</b>	<b>28.84%</b>

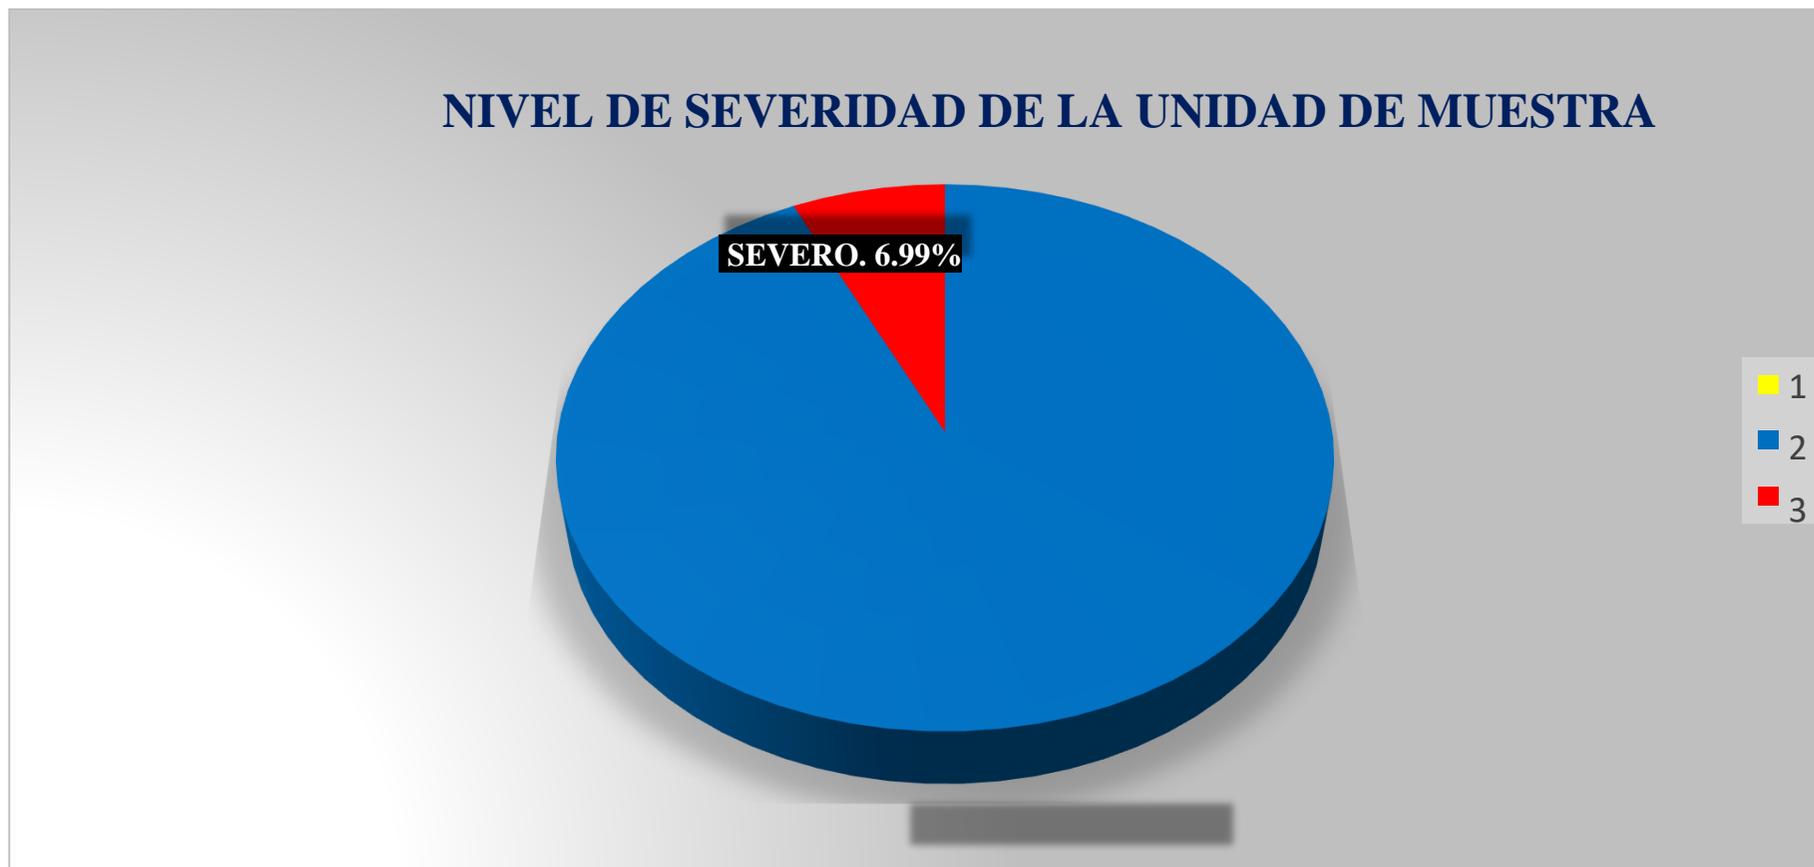
**Gráfico 10:** Porcentaje de nivel de severidad de la unidad de muestra 03

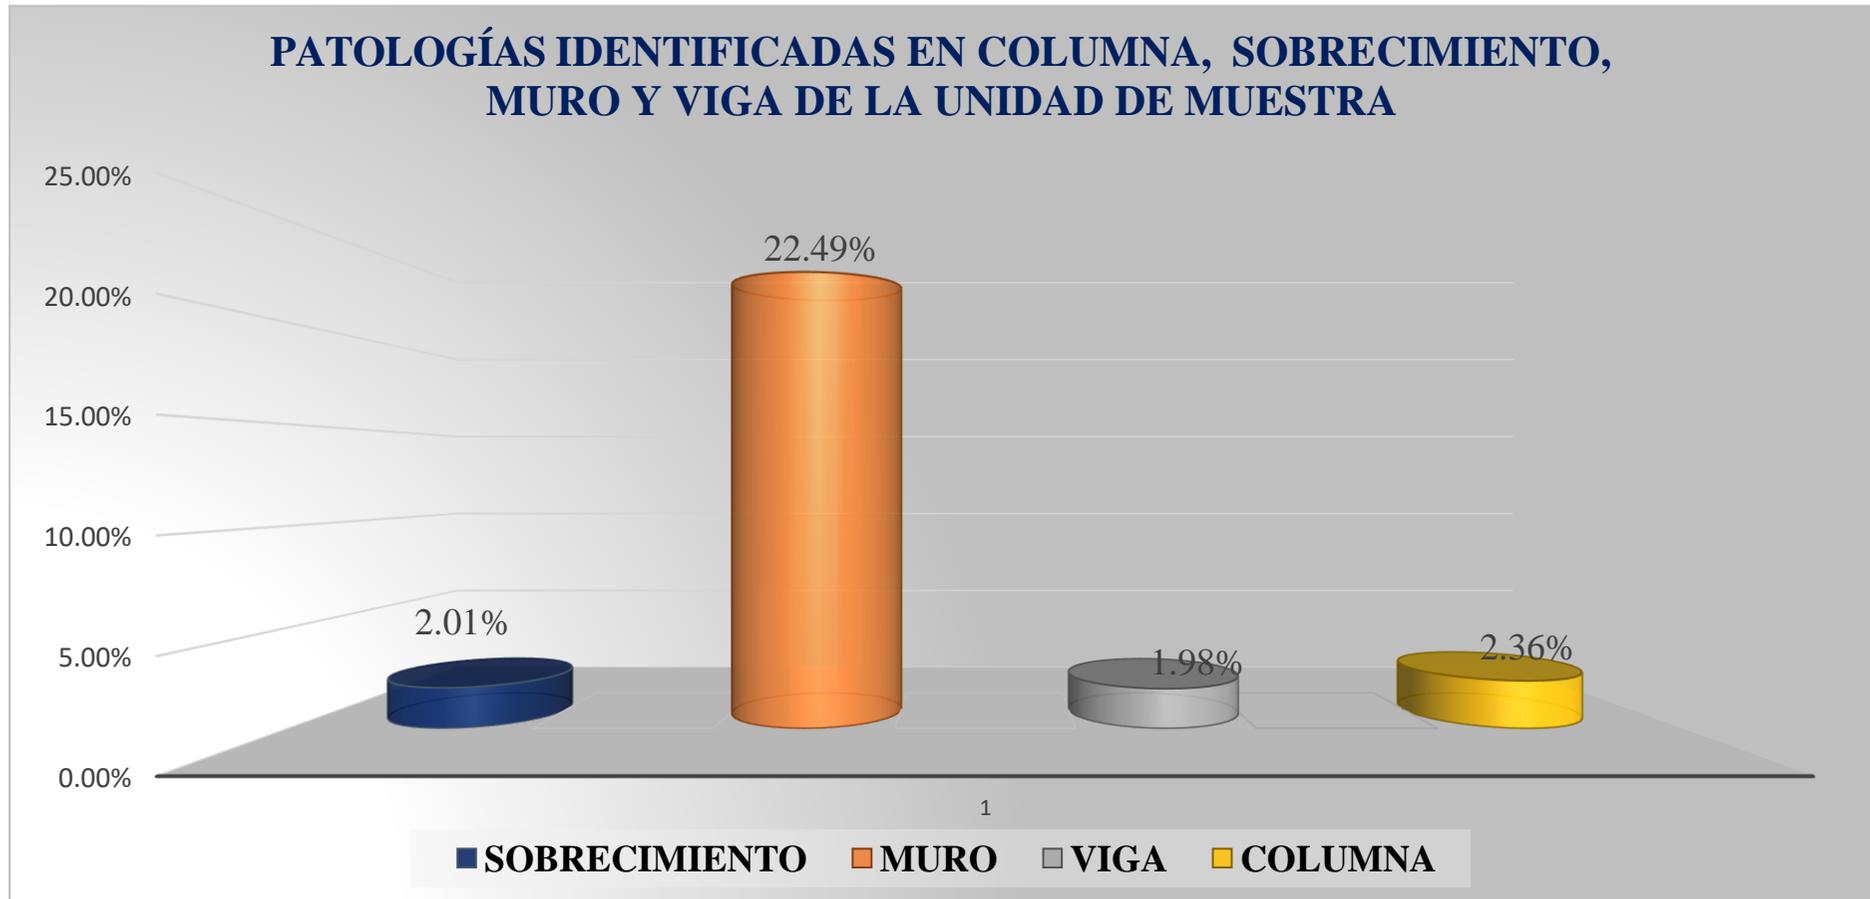
**Gráfico 11:** Porcentaje de patologías identificadas en columna, muro, viga y sobrecimiento de la unidad de muestra 03

FALLAS Y LESIONES	COLUMNA		SOBRECIMIENTO		MURO		VIGA	
	ÁREA AFECTADA (m <sup>2</sup> )	%ÁREA AFECTADA	ÁREA AFECTADA (m <sup>2</sup> )	%ÁREA AFECTADA	ÁREA AFECTADA (m <sup>2</sup> )	%ÁREA AFECTADA	ÁREA AFECTADA (m <sup>2</sup> )	%ÁREA AFECTADA
Humedad								
Suciedad	1.26	12.35%			23.54	22.36%	1.57	22.36%
Erosion Física								
Deformaciones								
Grietas								
Fisuras	0.13	0.12%					0.59	8.40%
Desprendimientos	1.03	10.10%						
Desintegración								
Erosion Mecánica								
Eflorescencia	0.64	6.27%	2.61	37.18%	5.59	5.31%	0.40	5.70%
Oxidación y Corrosión								
Erosion Química								
<b>TOTAL</b>	<b>3.06</b>	<b>28.85%</b>	<b>2.61</b>	<b>37.18%</b>	<b>29.13</b>	<b>27.66%</b>	<b>2.56</b>	<b>36.47%</b>
NIVEL DE SEVERIDAD	MODERADO		SEVERO		MODERADO		MODERADO

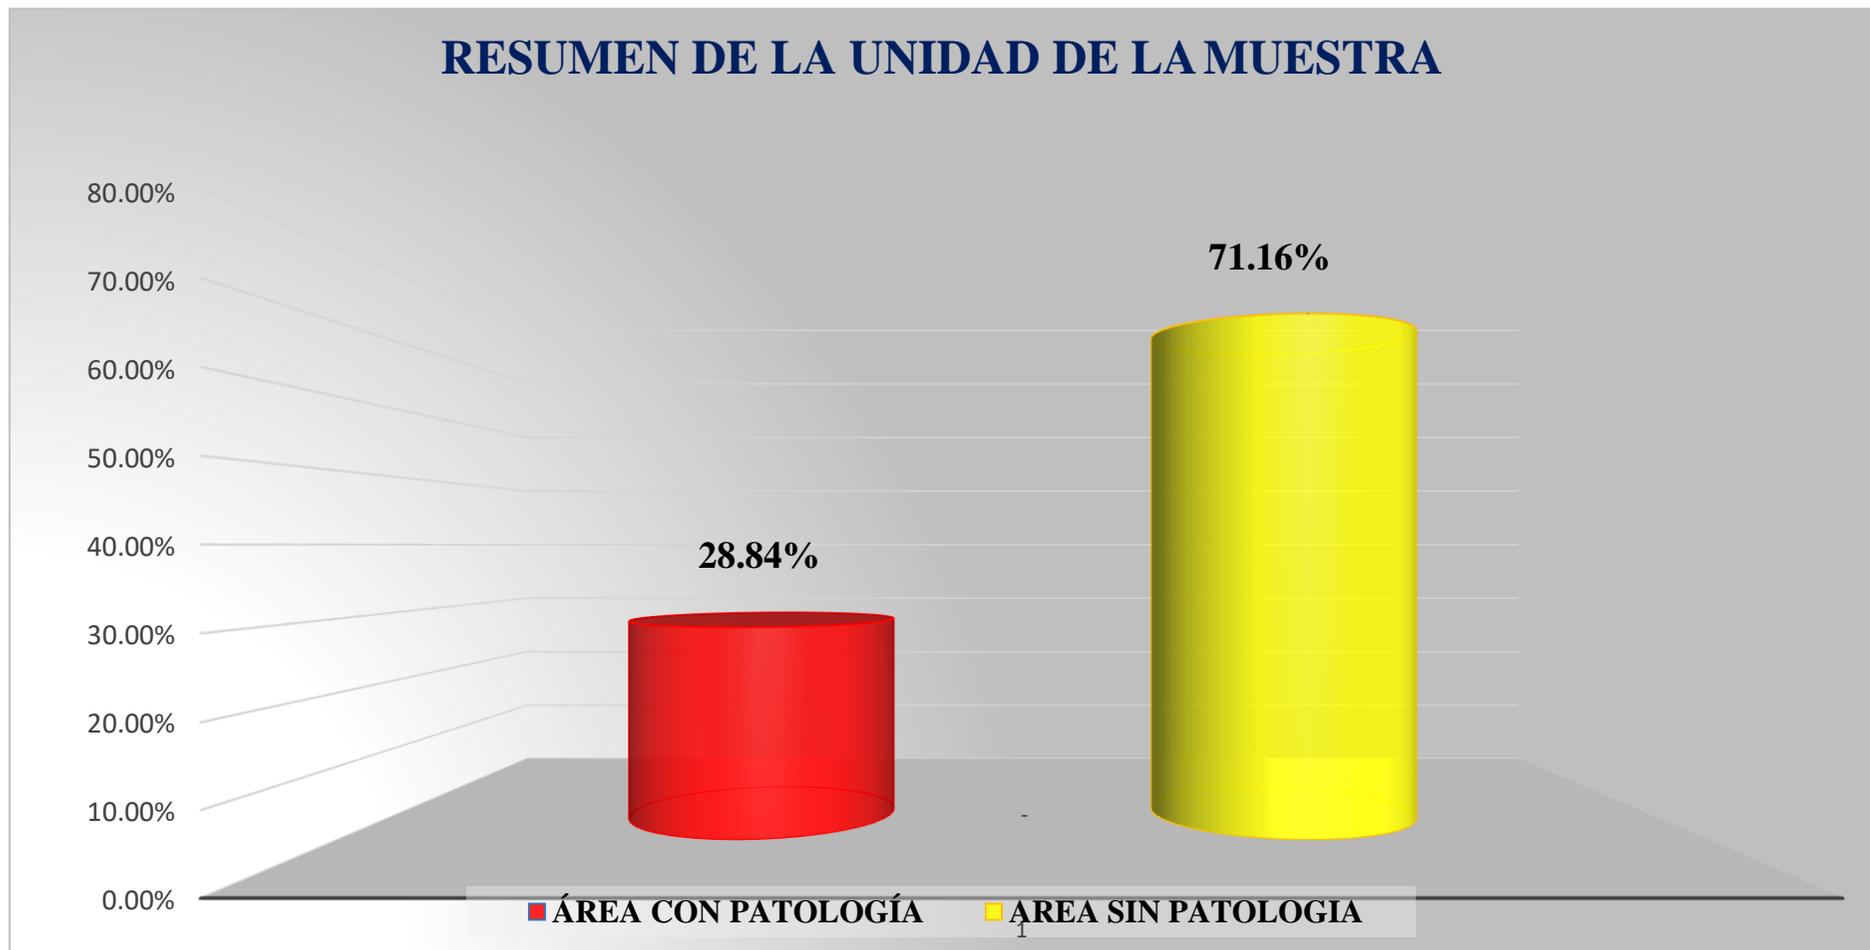
**Gráfico 12:** Porcentaje de área con y sin patologías de la unidad de muestra 03
