**Evaluación de las patologías del concreto en el cerco  
perimétrico de la institución educativa n°14791 Geneguillo  
Norte, provincia de Sullana, Piura – 2020.**

**Tesis para obtener el título profesional de Ingeniero Civil**

Evaluación de las patologías del concreto en el cerco perimétrico de la institución educativa n°14791 Cñeguillo Norte, provincia de Sullana,  
Piura – **2020.**

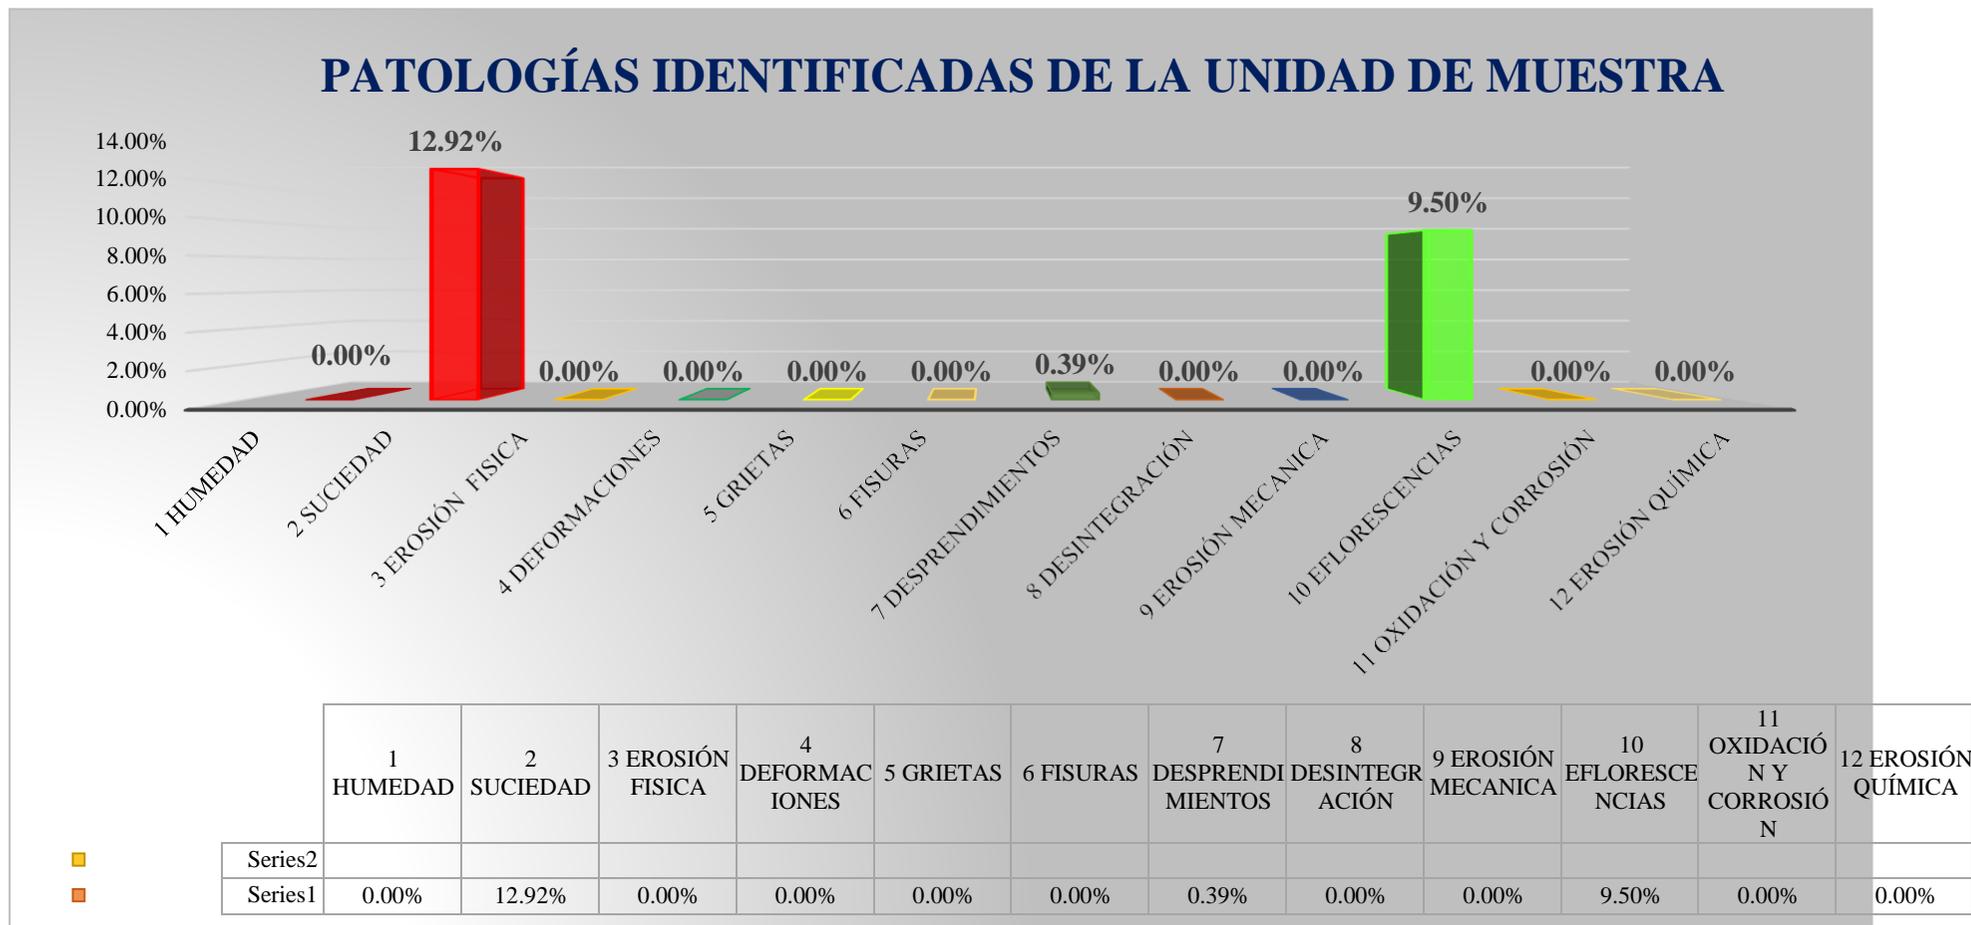
**Gráfico 13:** Patologías identificadas de la unidad de muestra 04

TABLA				
PATOLOGÍAS IDENTIFICADAS EN UNIDAD DE MUESTRA				
PATOLOGÍAS	ÁREA AFECTADA (m <sup>2</sup> )	% ÁREA AFECTADA	ÁREA NO AFECTADA (m <sup>2</sup> )	% ÁREA NO AFECTADA
1 HUMEDAD	0.00	0.00%	33.33	77.19%
2 SUCIEDAD	5.58	12.92%		
3 EROSIÓN FÍSICA	0.00	0.00%		
4 DEFORMACIONES	0.00	0.00%		
5 GRIETAS	0.00	0.00%		
6 FISURAS	0.00	0.00%		
7 DESPRENDIMIENTOS	0.17	0.39%		
8 DESINTEGRACIÓN	0.00	0.00%		
9 EROSIÓN MECÁNICA	0.00	0.00%		
10 EFLORESCENCIAS	4.10	9.50%		
11 OXIDACIÓN Y CORROSIÓN	0.00	0.00%		
12 EROSIÓN QUÍMICA	0.00	0.00%		
<b>TOTAL</b>	<b>9.85</b>	<b>22.81%</b>

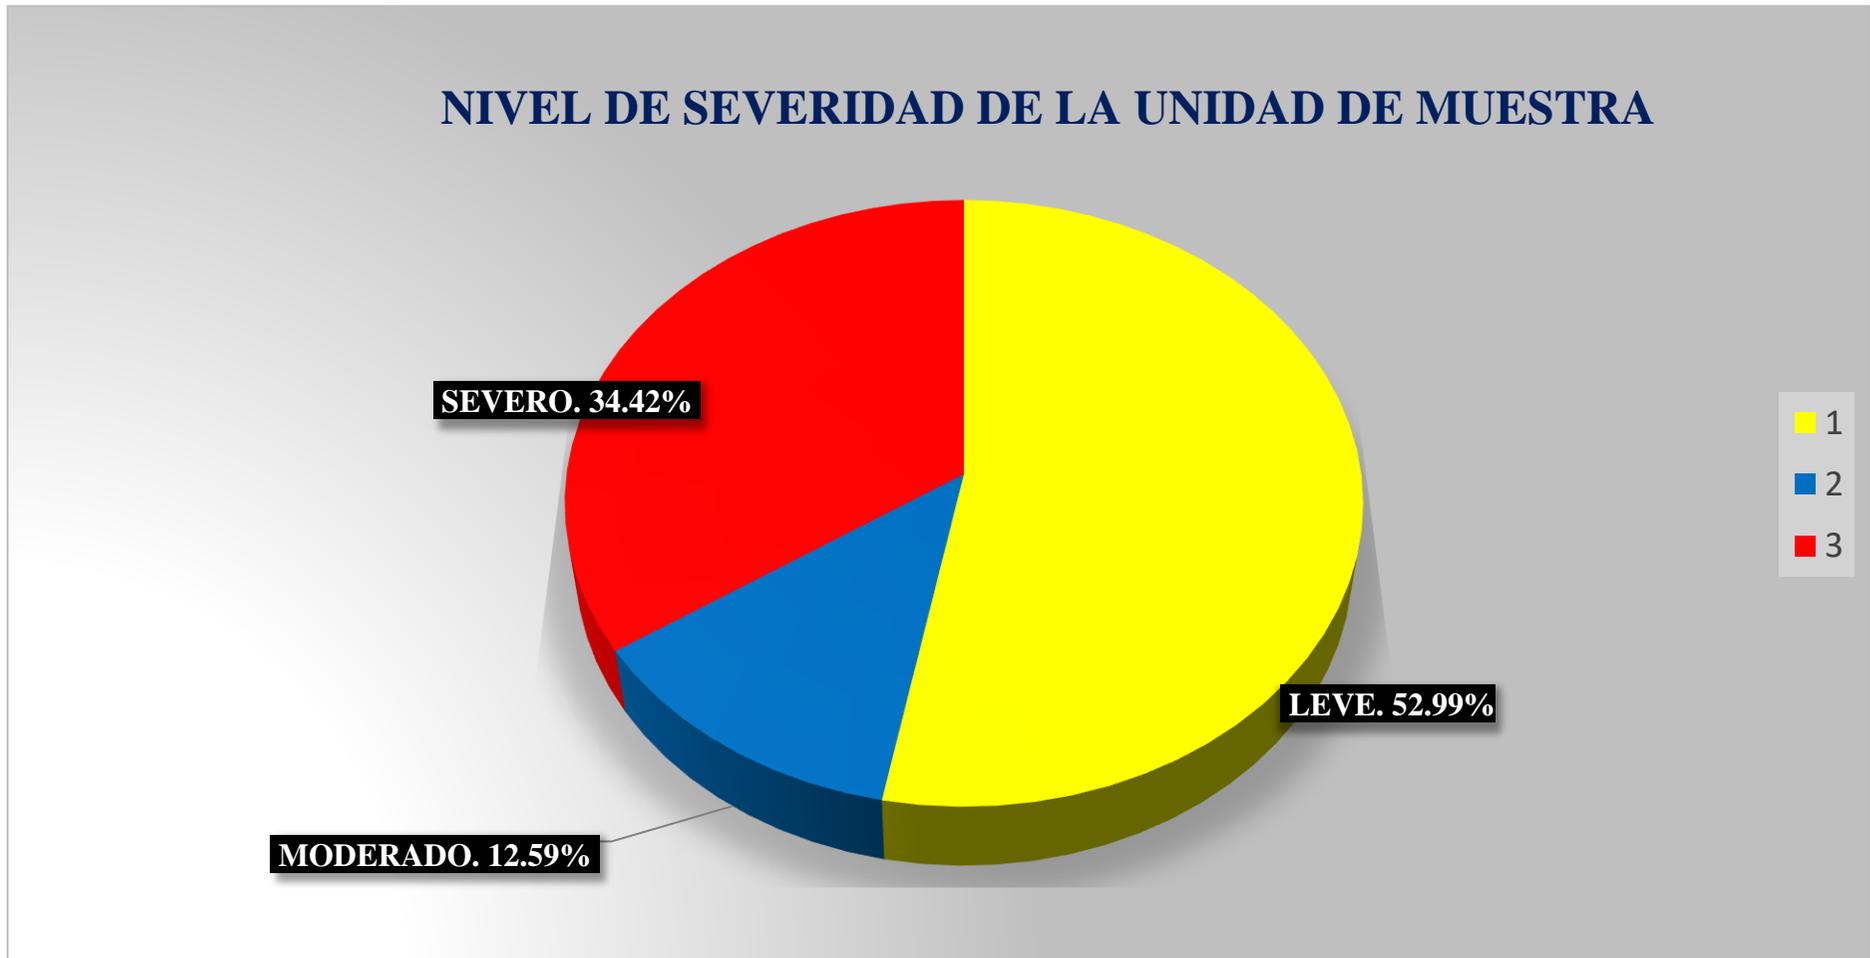
**Gráfico 14:** Porcentaje de nivel de severidad de la unidad de muestra 04

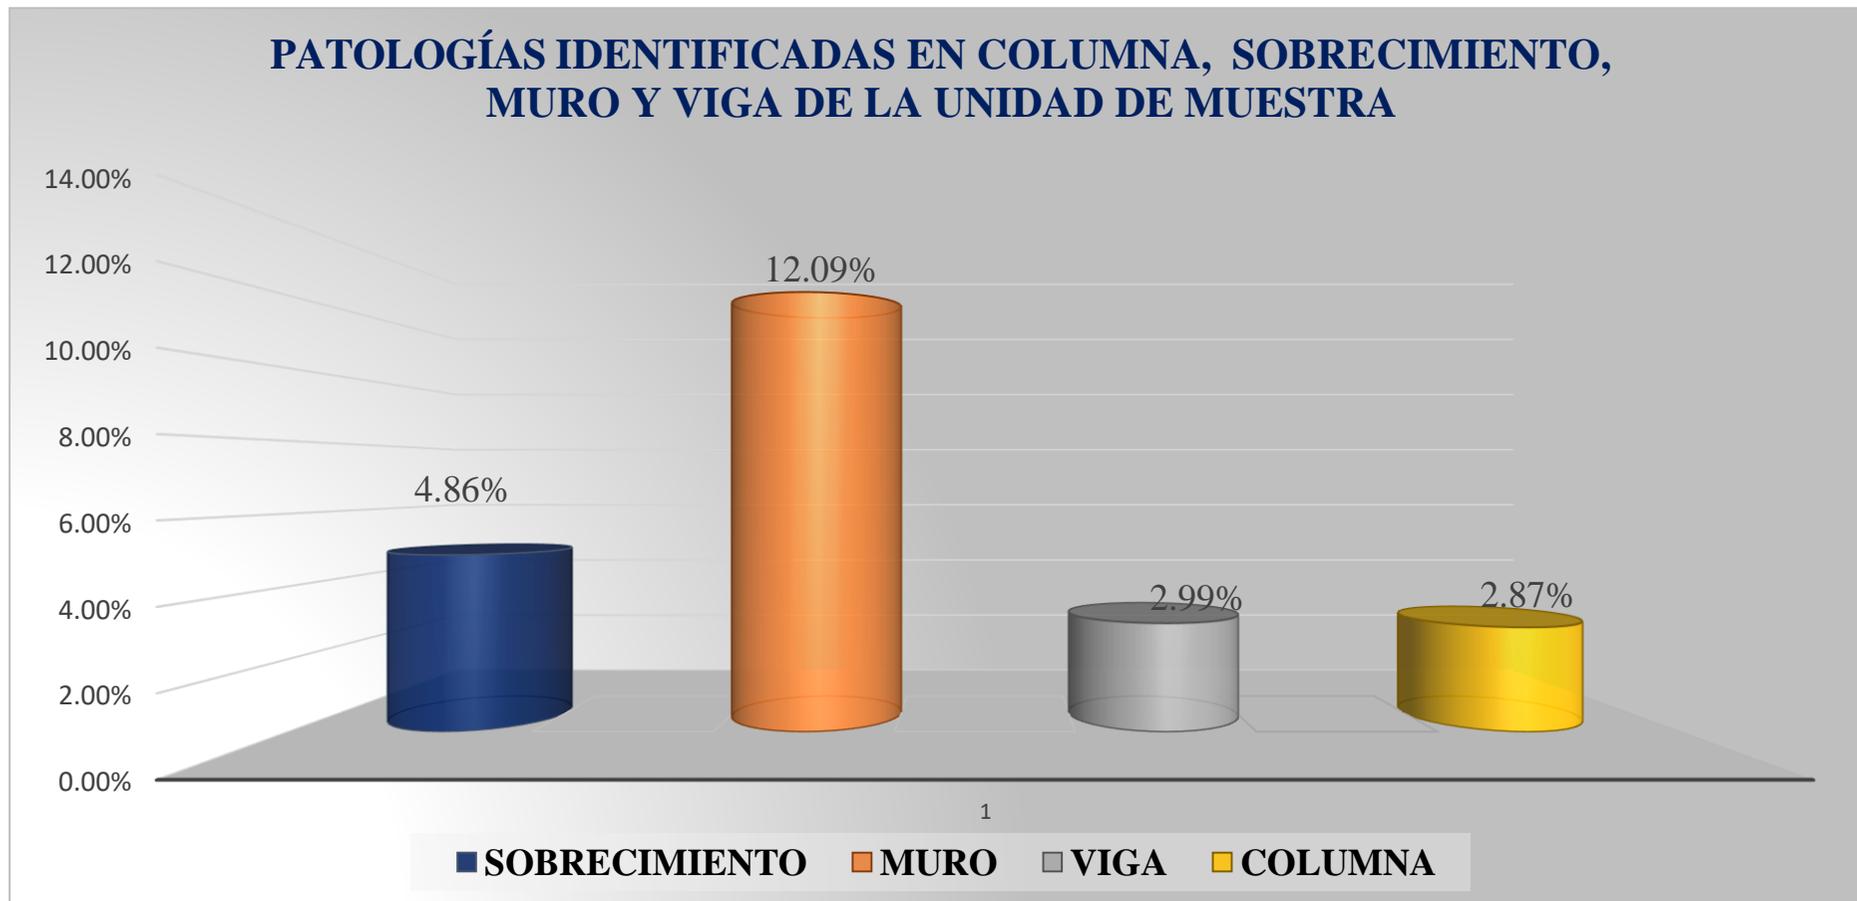
**Gráfico 15:** Porcentaje de patologías identificadas en columna, muro, viga y sobrecimiento de la unidad de muestra 04

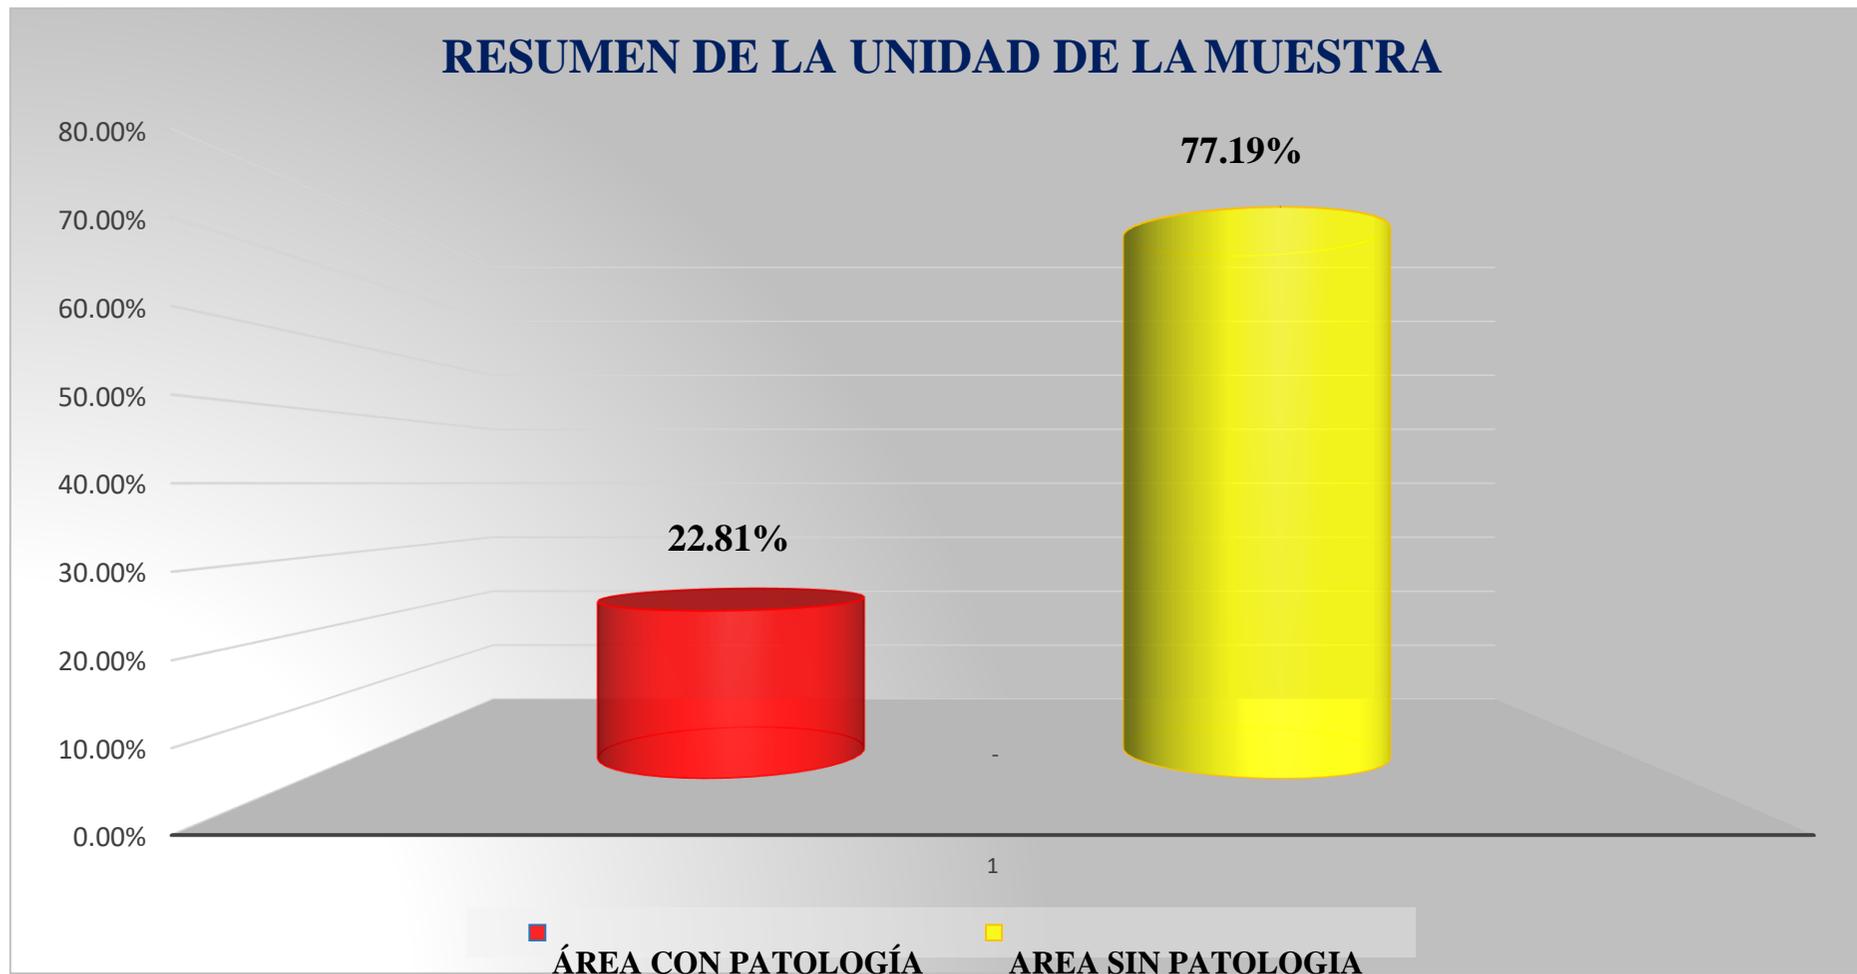
**Gráfico 16:** Porcentaje de área con y sin patologías de la unidad de muestra 04

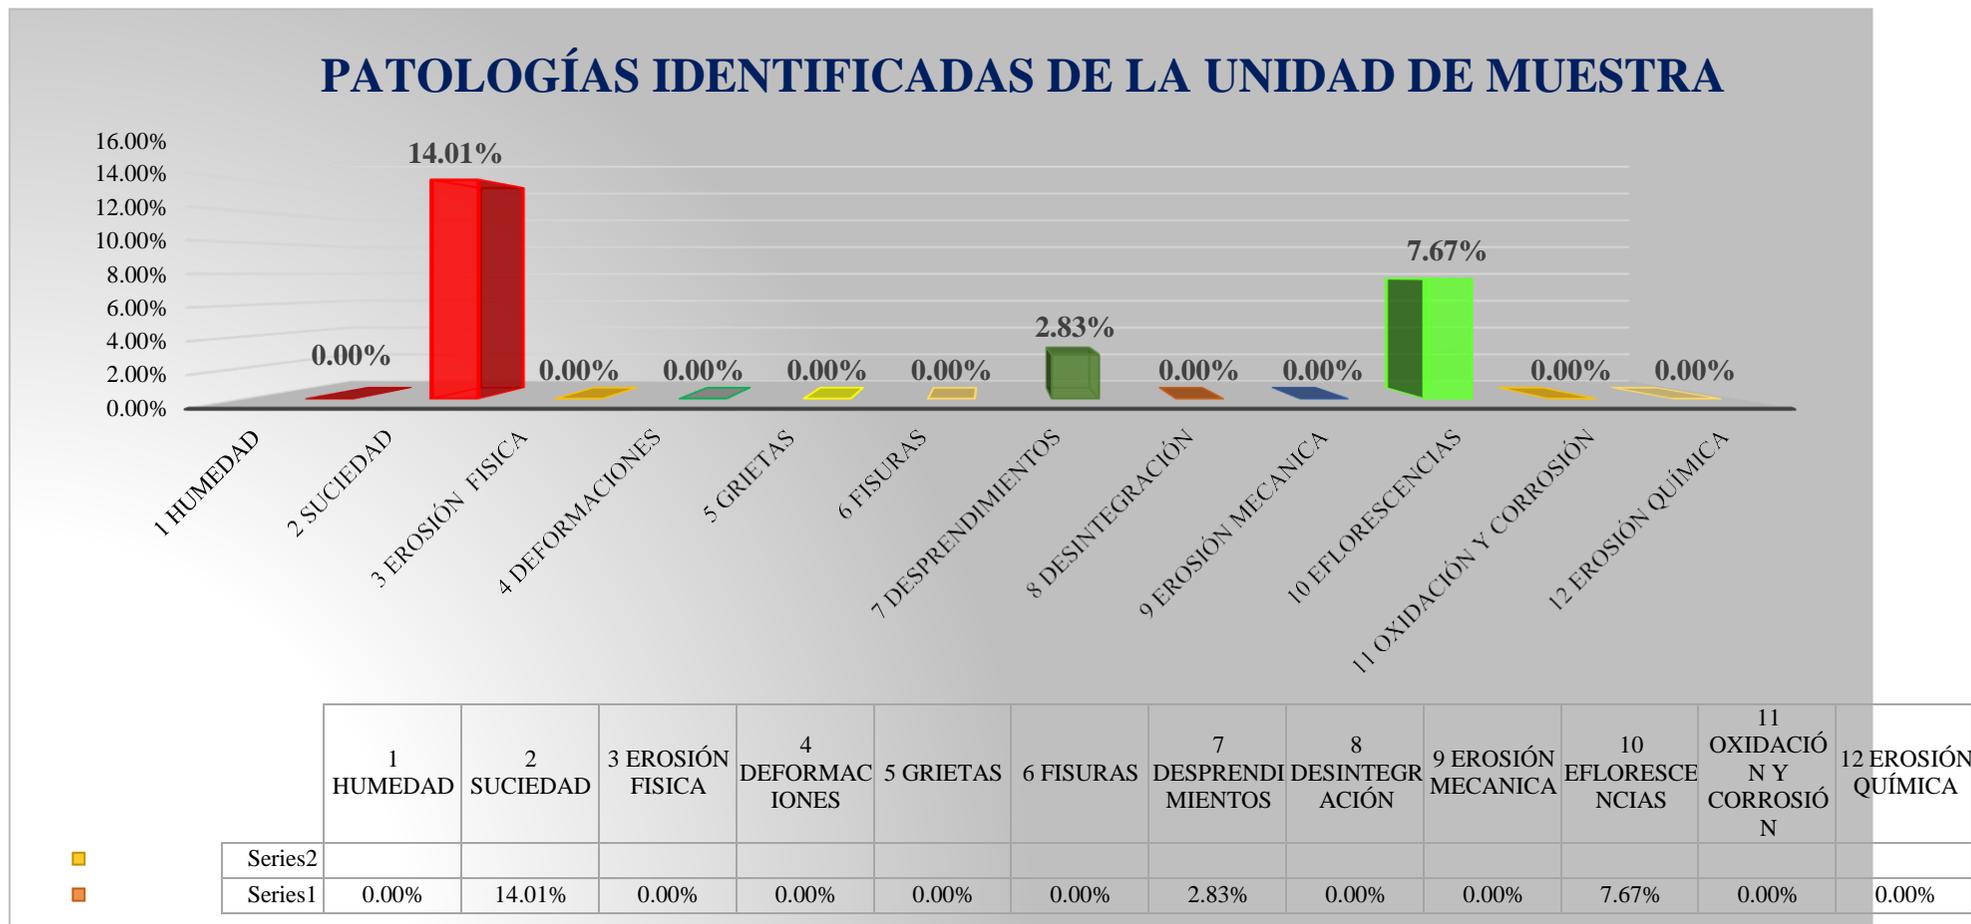
**Gráfico 17:** Patologías identificadas de la unidad de muestra 05

<b>TABLA</b>				
<b>PATOLOGÍAS IDENTIFICADAS EN UNIDAD DE MUESTRA</b>				
<b>PATOLOGÍAS</b>	<b>ÁREA AFECTADA (m<sup>2</sup>)</b>	<b>% ÁREA AFECTADA</b>	<b>ÁREA NO AFECTADA (m<sup>2</sup>)</b>	<b>% ÁREA NO AFECTADA</b>
1 HUMEDAD	0.00	0.00%	32.60	75.50%
2 SUCIEDAD	6.05	14.01%		
3 EROSIÓN FÍSICA	0.00	0.00%		
4 DEFORMACIONES	0.00	0.00%		
5 GRIETAS	0.00	0.00%		
6 FISURAS	0.00	0.00%		
7 DESPRENDIMIENTOS	1.22	2.83%		
8 DESINTEGRACIÓN	0.00	0.00%		
9 EROSIÓN MECÁNICA	0.00	0.00%		
10 EFLORESCENCIAS	3.31	7.67%		
11 OXIDACIÓN Y CORROSIÓN	0.00	0.00%		
12 EROSIÓN QUÍMICA	0.00	0.00%		
<b>TOTAL</b>	<b>10.58</b>	<b>24.50%</b>

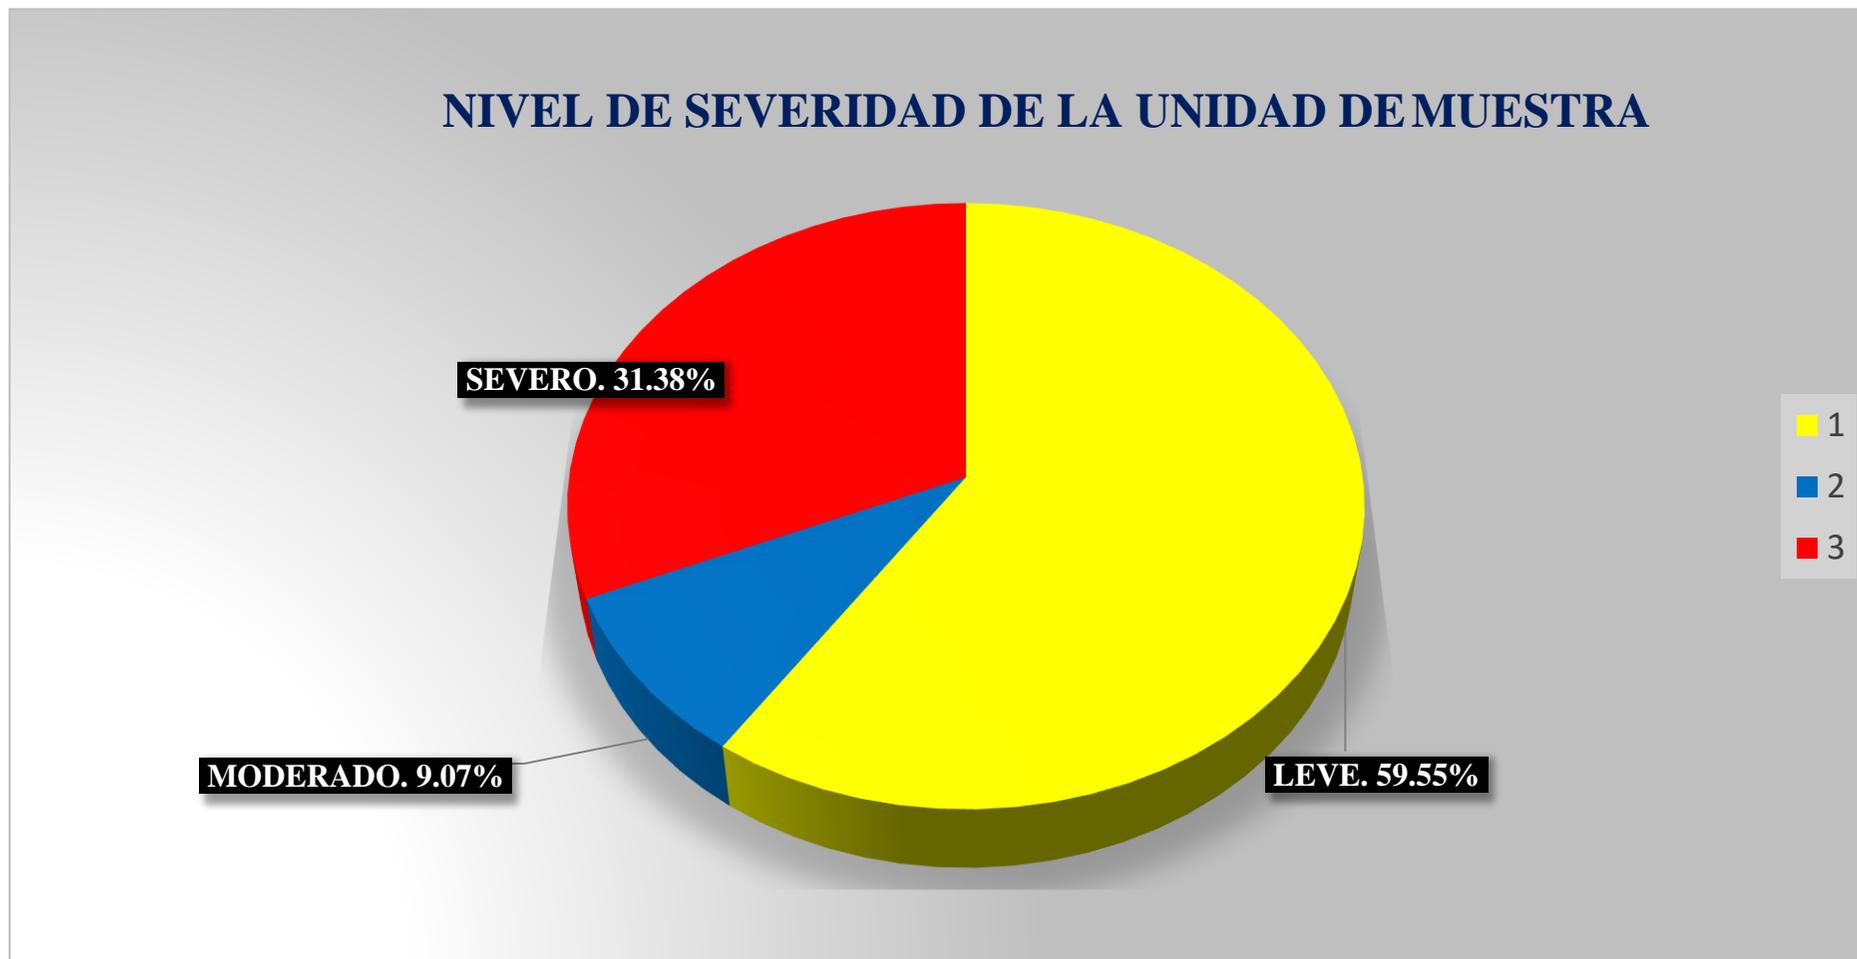
**Gráfico 18:** Porcentaje de nivel de severidad de la unidad de muestra 05

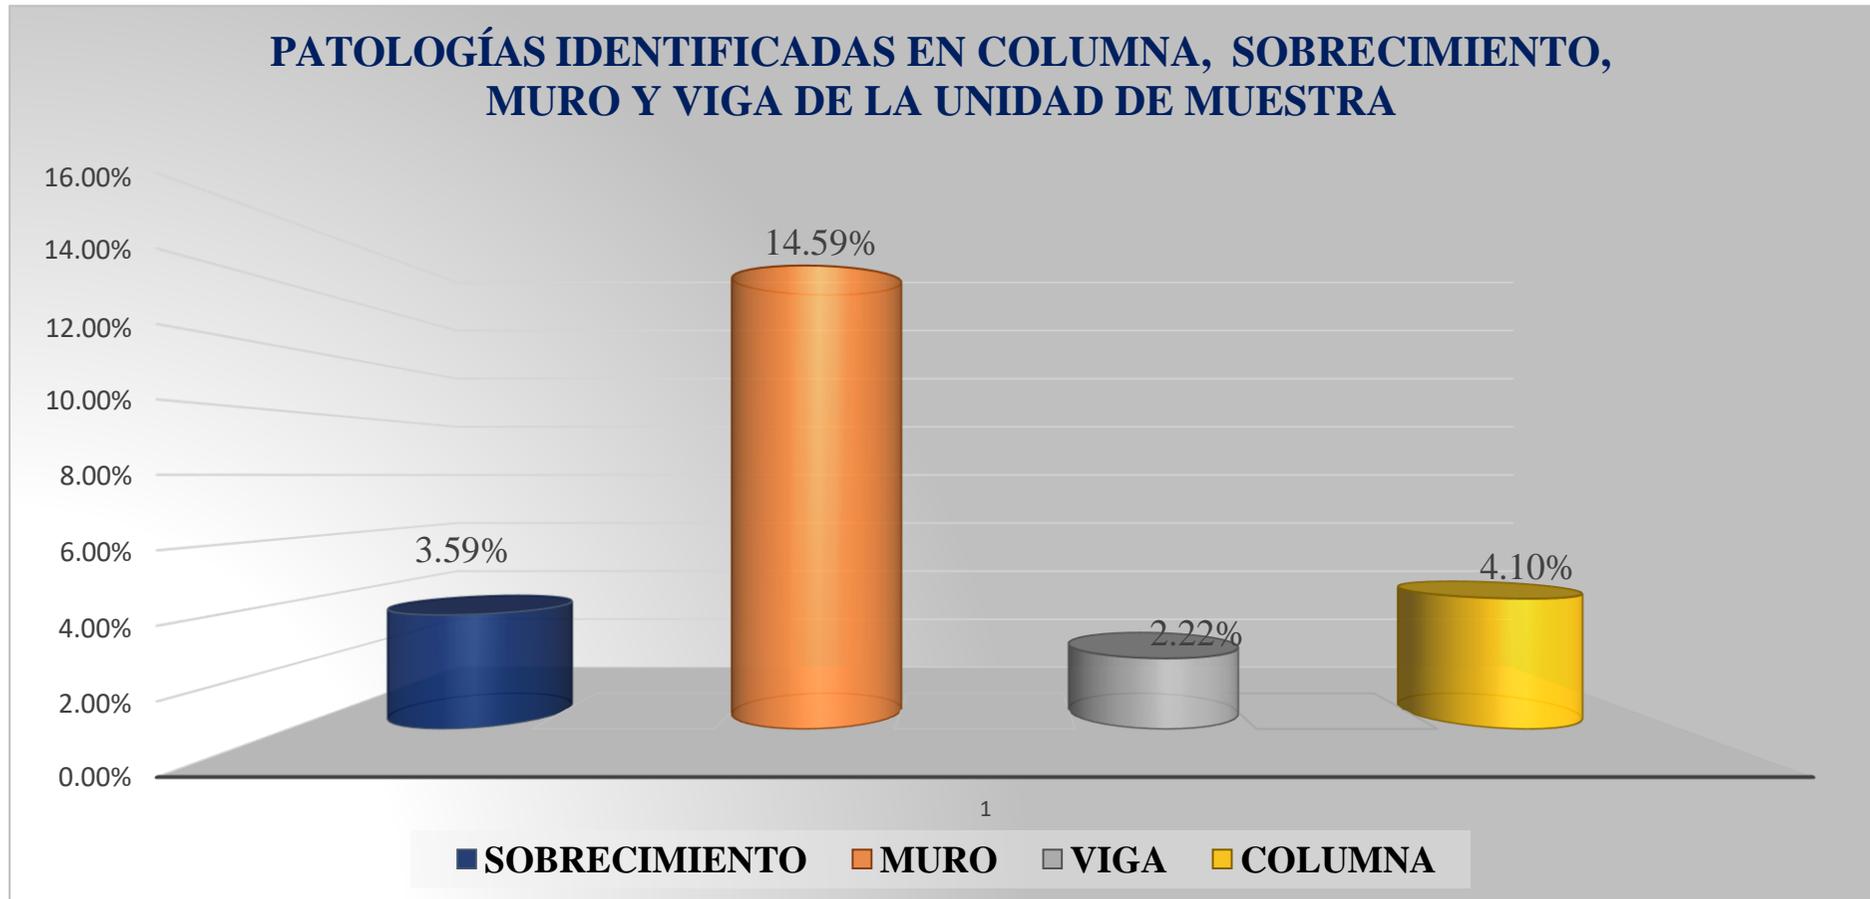
**Gráfico 19:** Porcentaje de patologías identificadas en columna, muro, viga y sobrecimiento de la unidad de muestra 05

FALLAS Y LESIONES	COLUMNA		SOBRECIMIENTO		MURO		VIGA	
	ÁREA AFECTADA (m <sup>2</sup> )	%ÁREA AFECTADA	ÁREA AFECTADA (m <sup>2</sup> )	%ÁREA AFECTADA	ÁREA AFECTADA (m <sup>2</sup> )	%ÁREA AFECTADA	ÁREA AFECTADA (m <sup>2</sup> )	%ÁREA AFECTADA
Humedad								
Suciedad	0.65	19.12%			4.93	14.05%	0.47	20.09%
Erosion Física								
Deformaciones								
Grietas								
Fiaduras								
Desprendimientos	0.73	21.47%					0.49	20.94%
Desintegración								
Erosion Mecánica								
Eflorescencia	0.39	11.47%	1.55	66.24%	1.37	3.90%		
Oxidación y Corrosión								
Erosión Química								
<b>TOTAL</b>	<b>1.77</b>	<b>52.06%</b>	<b>1.55</b>	<b>66.24%</b>	<b>6.30</b>	<b>17.95%</b>	<b>0.96</b>	<b>41.03%</b>
NIVEL DE SEVERIDAD	SEVERO <span style="color:red">■</span>		SEVERO <span style="color:red">■</span>		LEVE <span style="color:yellow">■</span>		MODERADO <span style="color:blue">■</span>

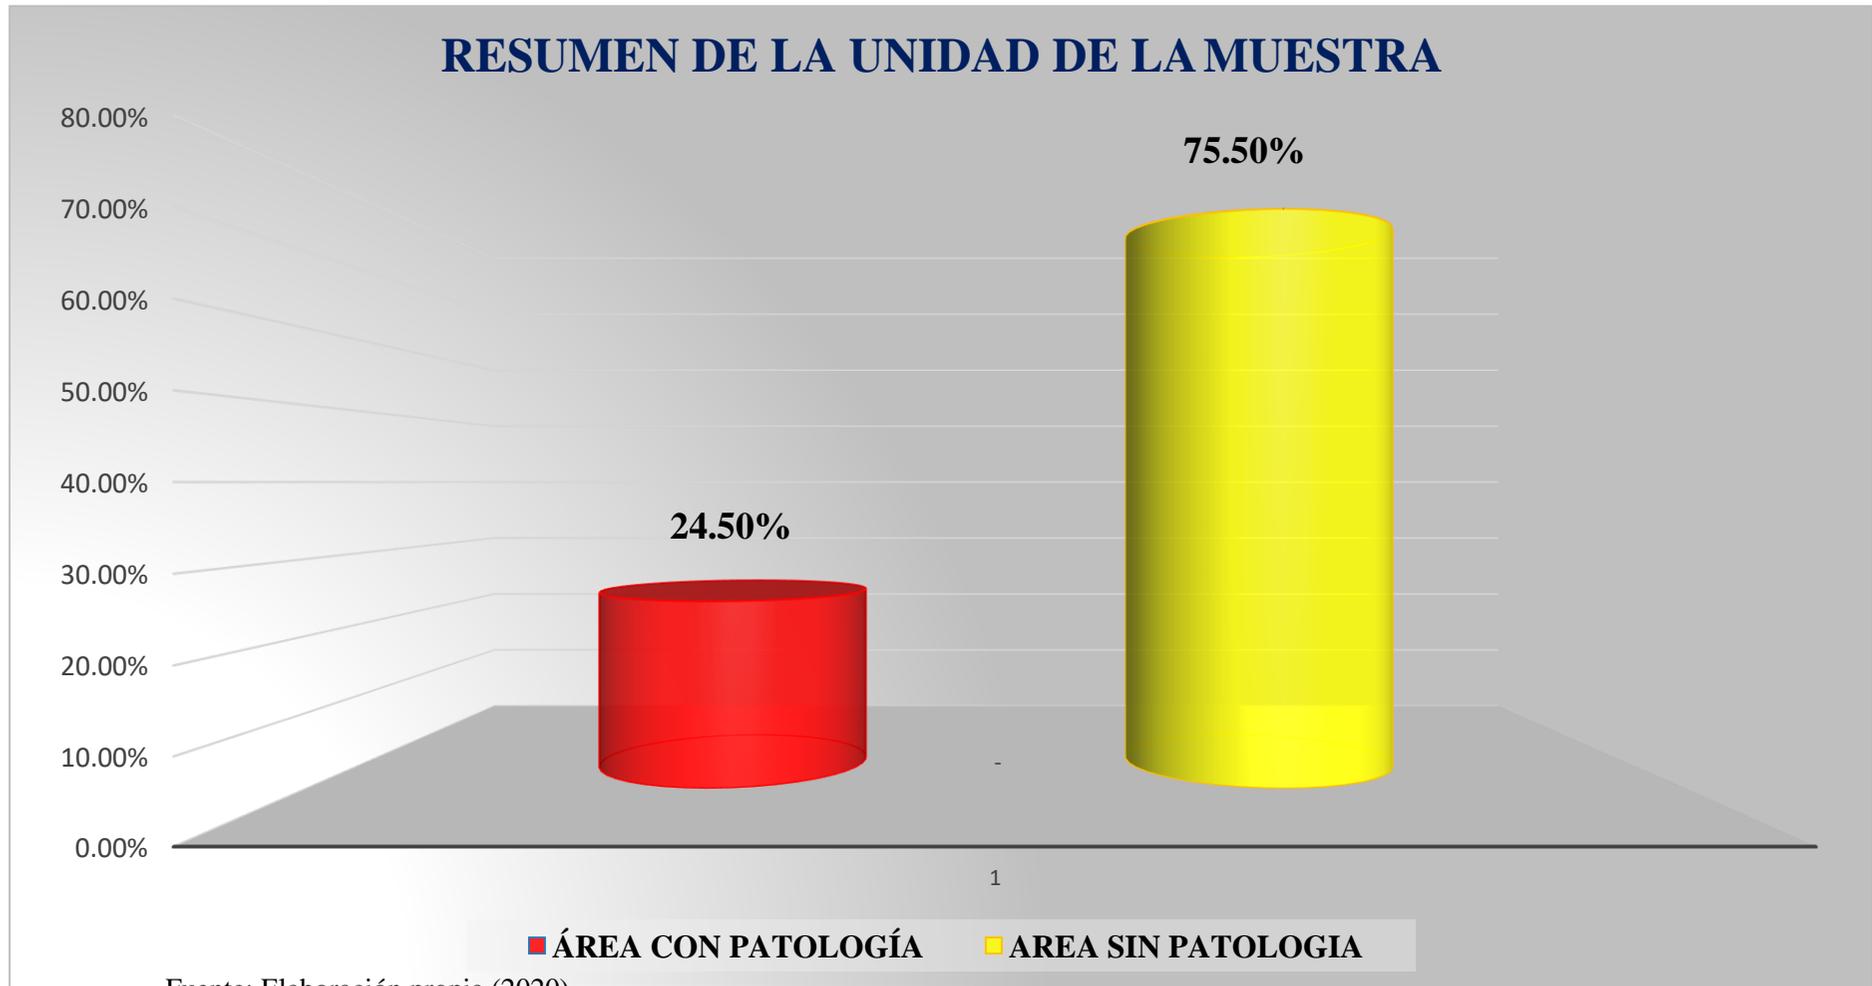
**Gráfico 20:** Porcentaje de área con y sin patologías de la unidad de muestra 05

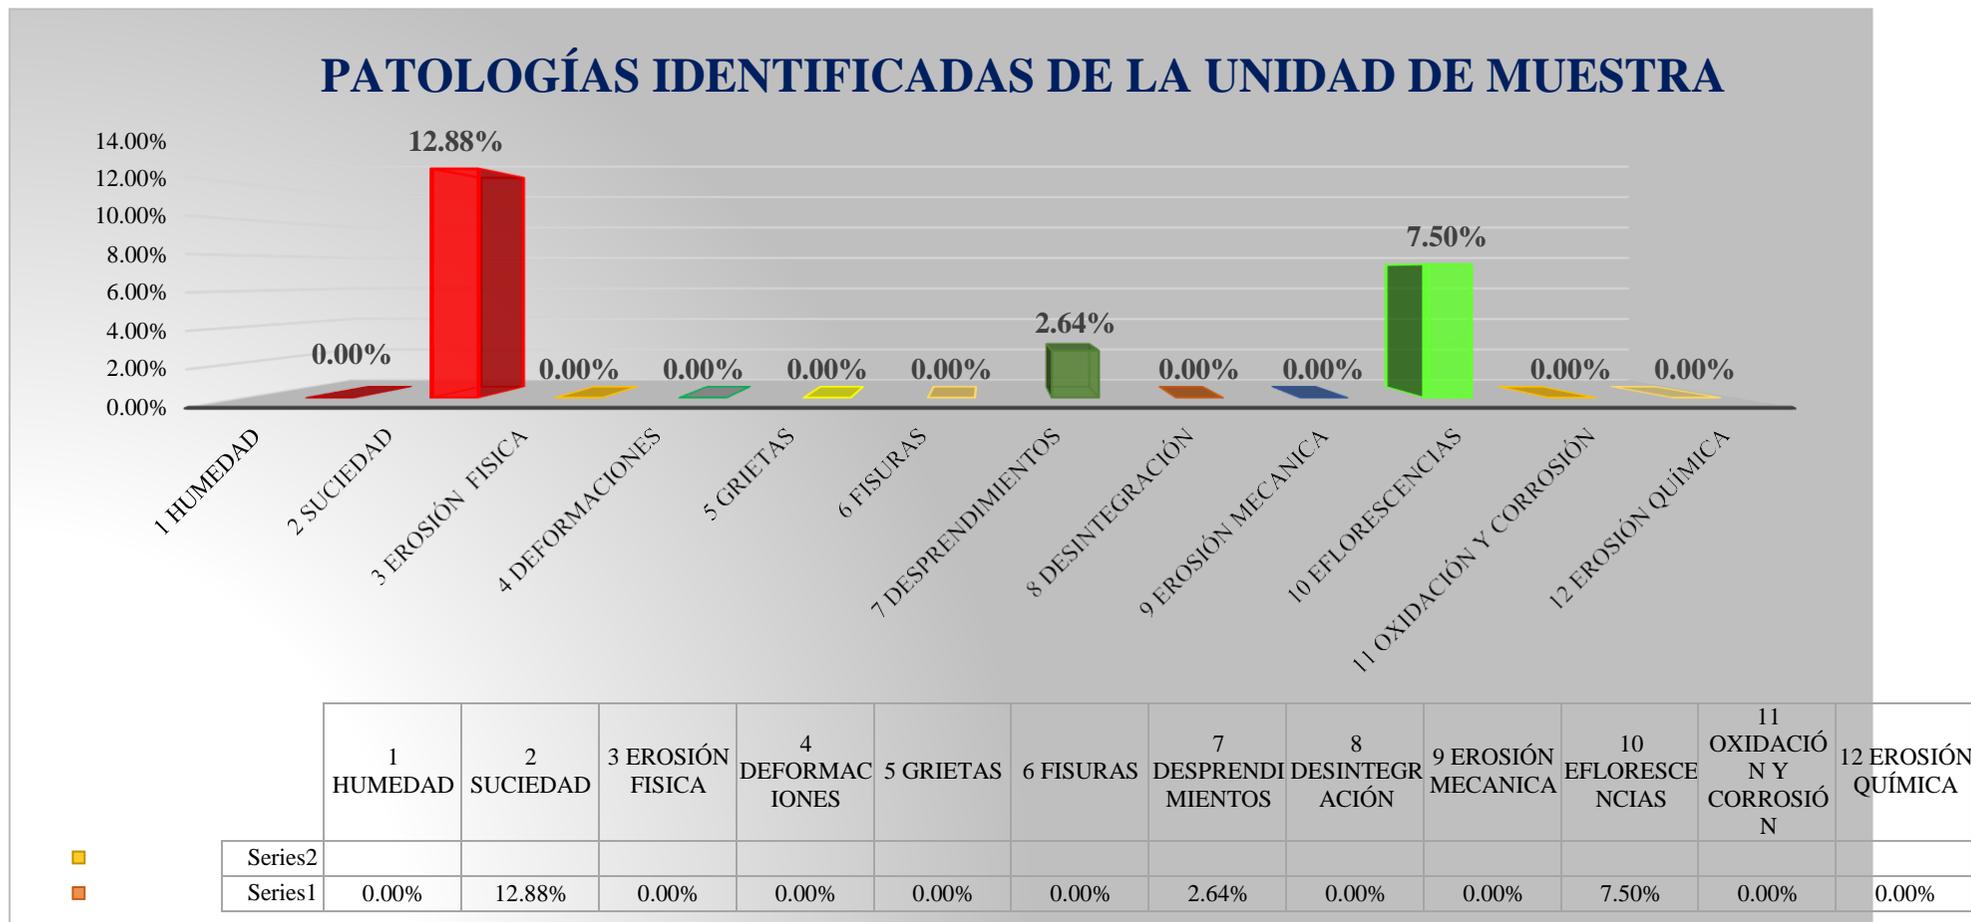
**Gráfico 21:** Patologías identificadas de la unidad de muestra 06

<b>TABLA</b>				
<b>PATOLOGÍAS IDENTIFICADAS EN UNIDAD DE MUESTRA</b>				
<b>PATOLOGÍAS</b>	<b>ÁREA AFECTADA (m<sup>2</sup>)</b>	<b>% ÁREA AFECTADA</b>	<b>ÁREA NO AFECTADA (m<sup>2</sup>)</b>	<b>% ÁREA NO AFECTADA</b>
1 HUMEDAD	0.00	0.00%	33.24	76.98%
2 SUCIEDAD	5.56	12.88%		
3 EROSIÓN FÍSICA	0.00	0.00%		
4 DEFORMACIONES	0.00	0.00%		
5 GRIETAS	0.00	0.00%		
6 FISURAS	0.00	0.00%		
7 DESPRENDIMIENTOS	1.14	2.64%		
8 DESINTEGRACIÓN	0.00	0.00%		
9 EROSIÓN MECÁNICA	0.00	0.00%		
10 EFLORESCENCIAS	3.24	7.50%		
11 OXIDACIÓN Y CORROSIÓN	0.00	0.00%		
12 EROSIÓN QUÍMICA	0.00	0.00%		
<b>TOTAL</b>	9.94	23.02%

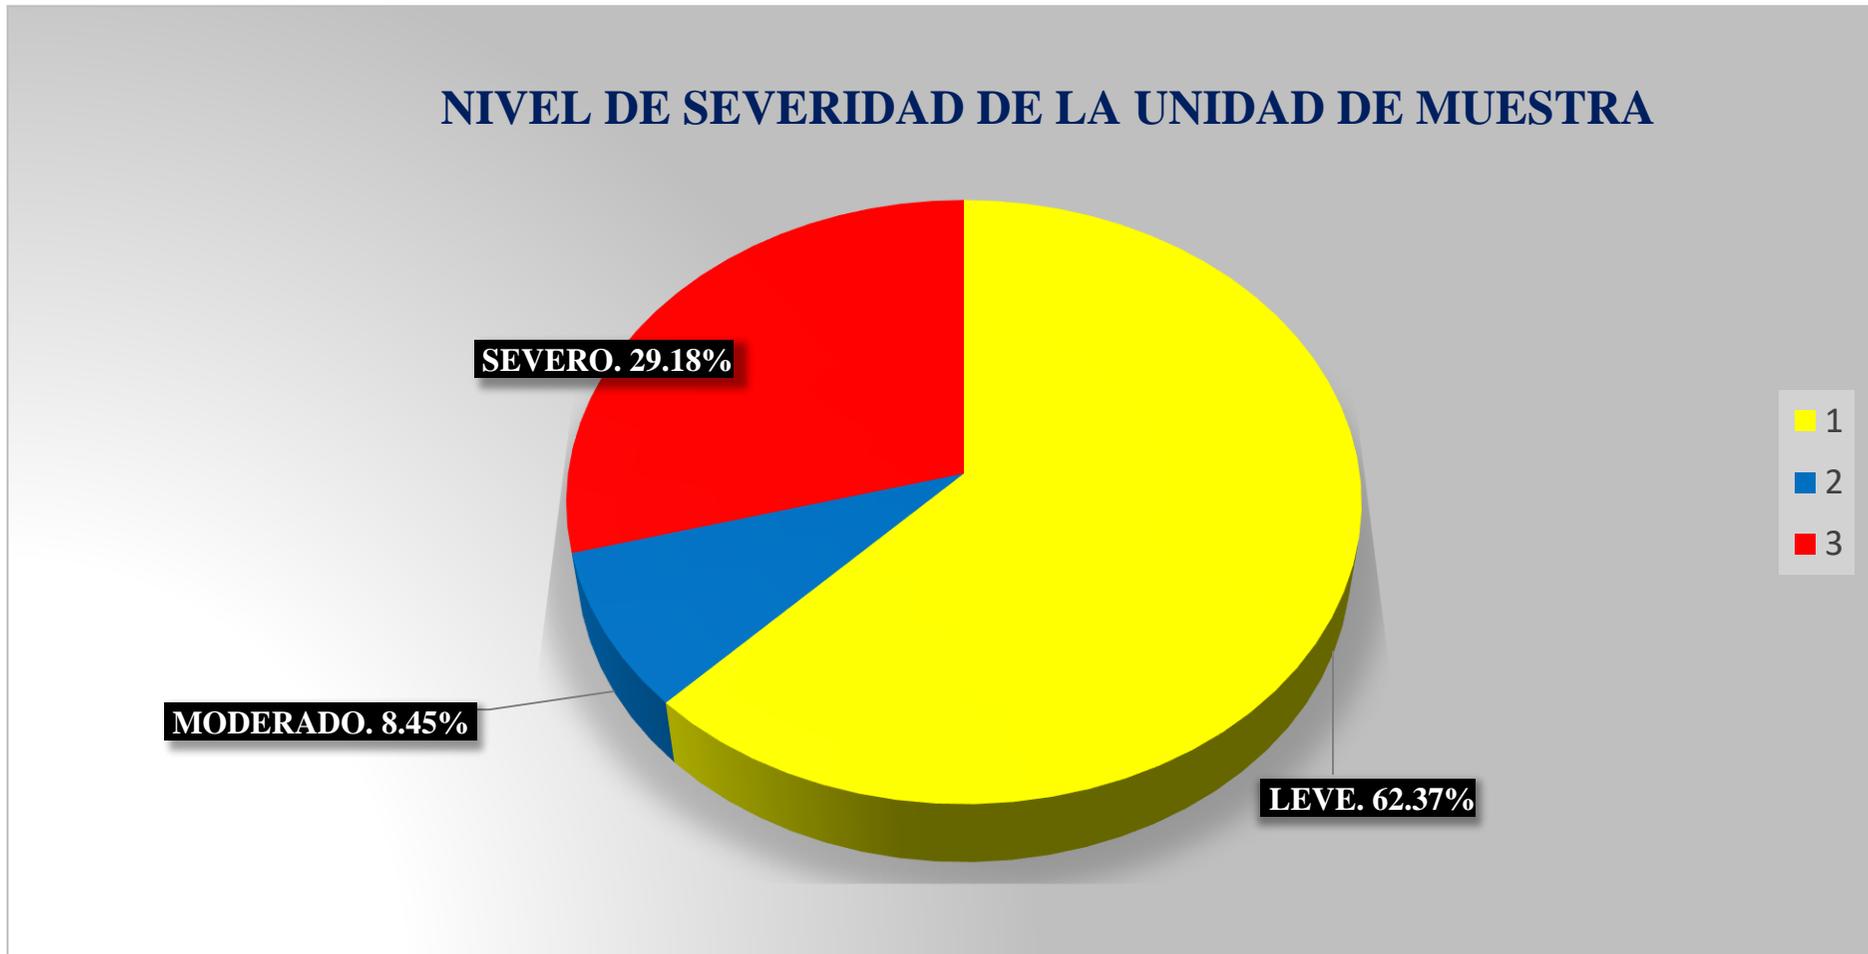
**Gráfico 22:** Porcentaje de nivel de severidad de la unidad de muestra 07

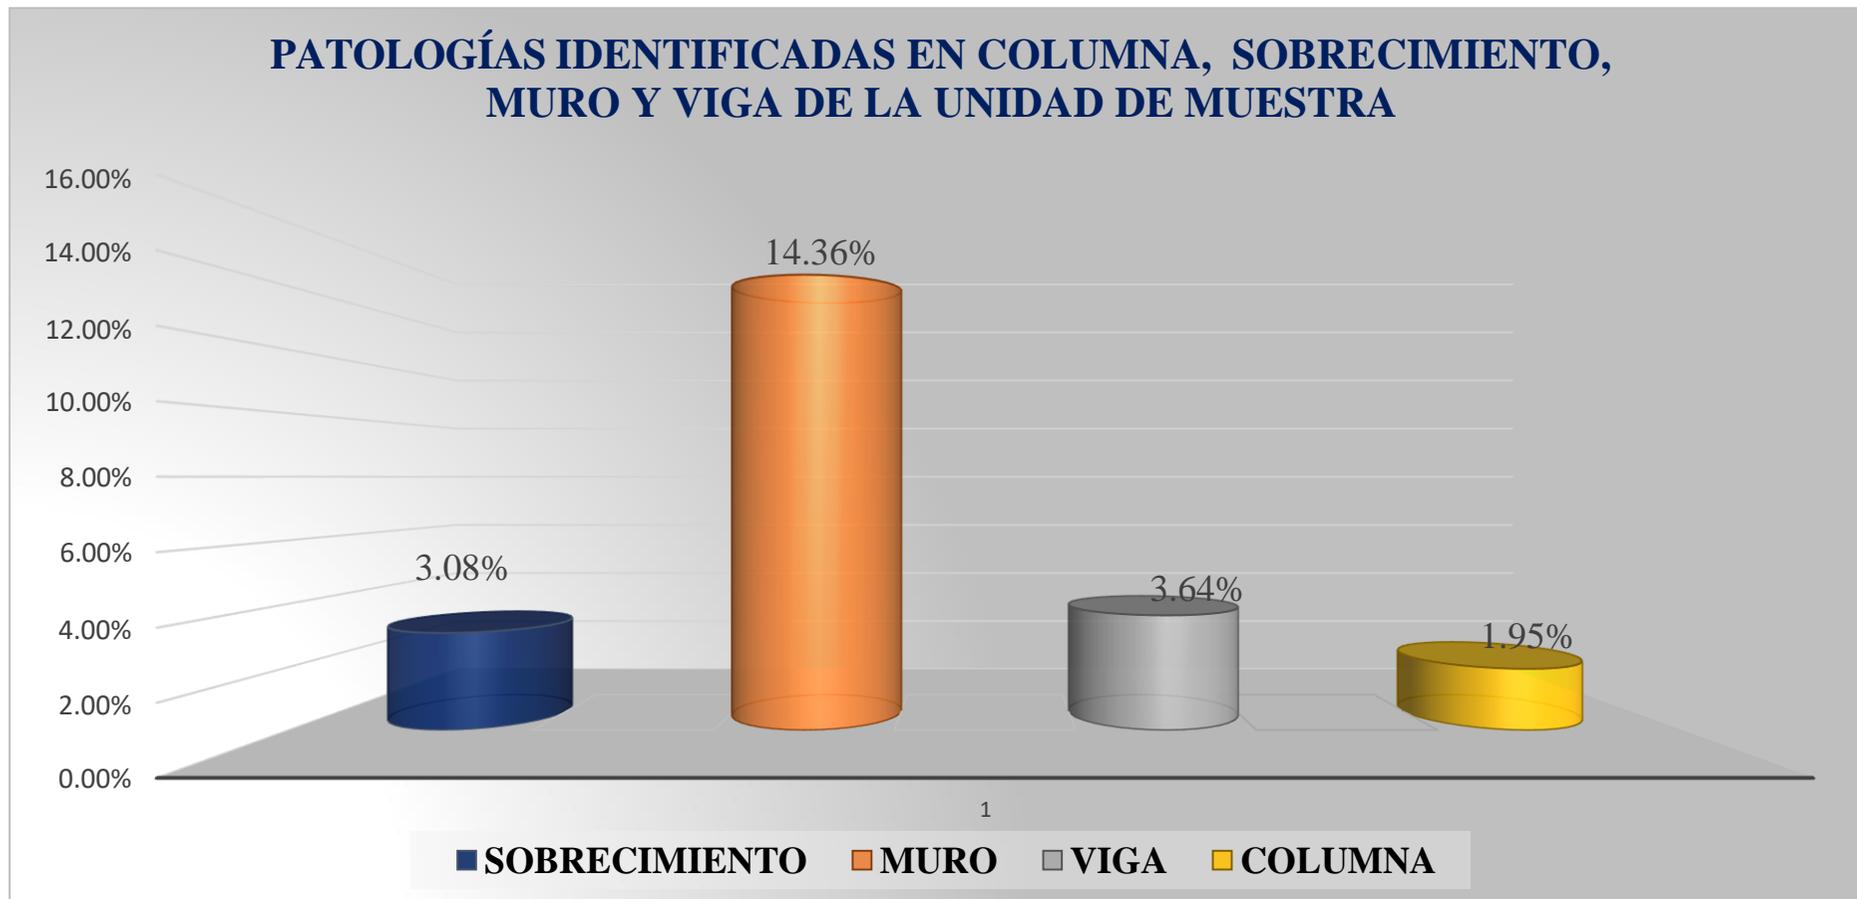
**Gráfico 23:** Porcentaje de patologías identificadas en columna, muro, viga y sobrecimiento de la unidad de muestra 06

FALLAS Y LESIONES	COLUMNA		SOBRECIMIENTO		MURO		VIGA	
	ÁREA AFECTADA (m²)	%ÁREA AFECTADA	ÁREA AFECTADA (m²)	%ÁREA AFECTADA	ÁREA AFECTADA (m²)	%ÁREA AFECTADA	ÁREA AFECTADA (m²)	%ÁREA AFECTADA
Humedad								
Suciedad	0.41	12.06%			4.68	13.33%	0.47	20.09%
Erosión Física								
Deformaciones								
Grietas								
Fisuras								
Desprendimientos	0.04	1.18%					1.10	47.01%
Desintegración								
Erosión Mecánica								
Efflorescencia	0.39	11.47%	1.33	56.84%	1.52	4.33%		
Oxidación y Corrosión								
Erosión Química								
<b>TOTAL</b>	<b>0.84</b>	<b>24.71%</b>	<b>1.33</b>	<b>56.84%</b>	<b>6.20</b>	<b>17.66%</b>	<b>1.57</b>	<b>67.09%</b>
NIVEL DE SEVERIDAD	MODERADO <span style="color:blue">■</span>		SEVERO <span style="color:red">■</span>		LEVE <span style="color:yellow">■</span>		SEVERO <span style="color:red">■</span>

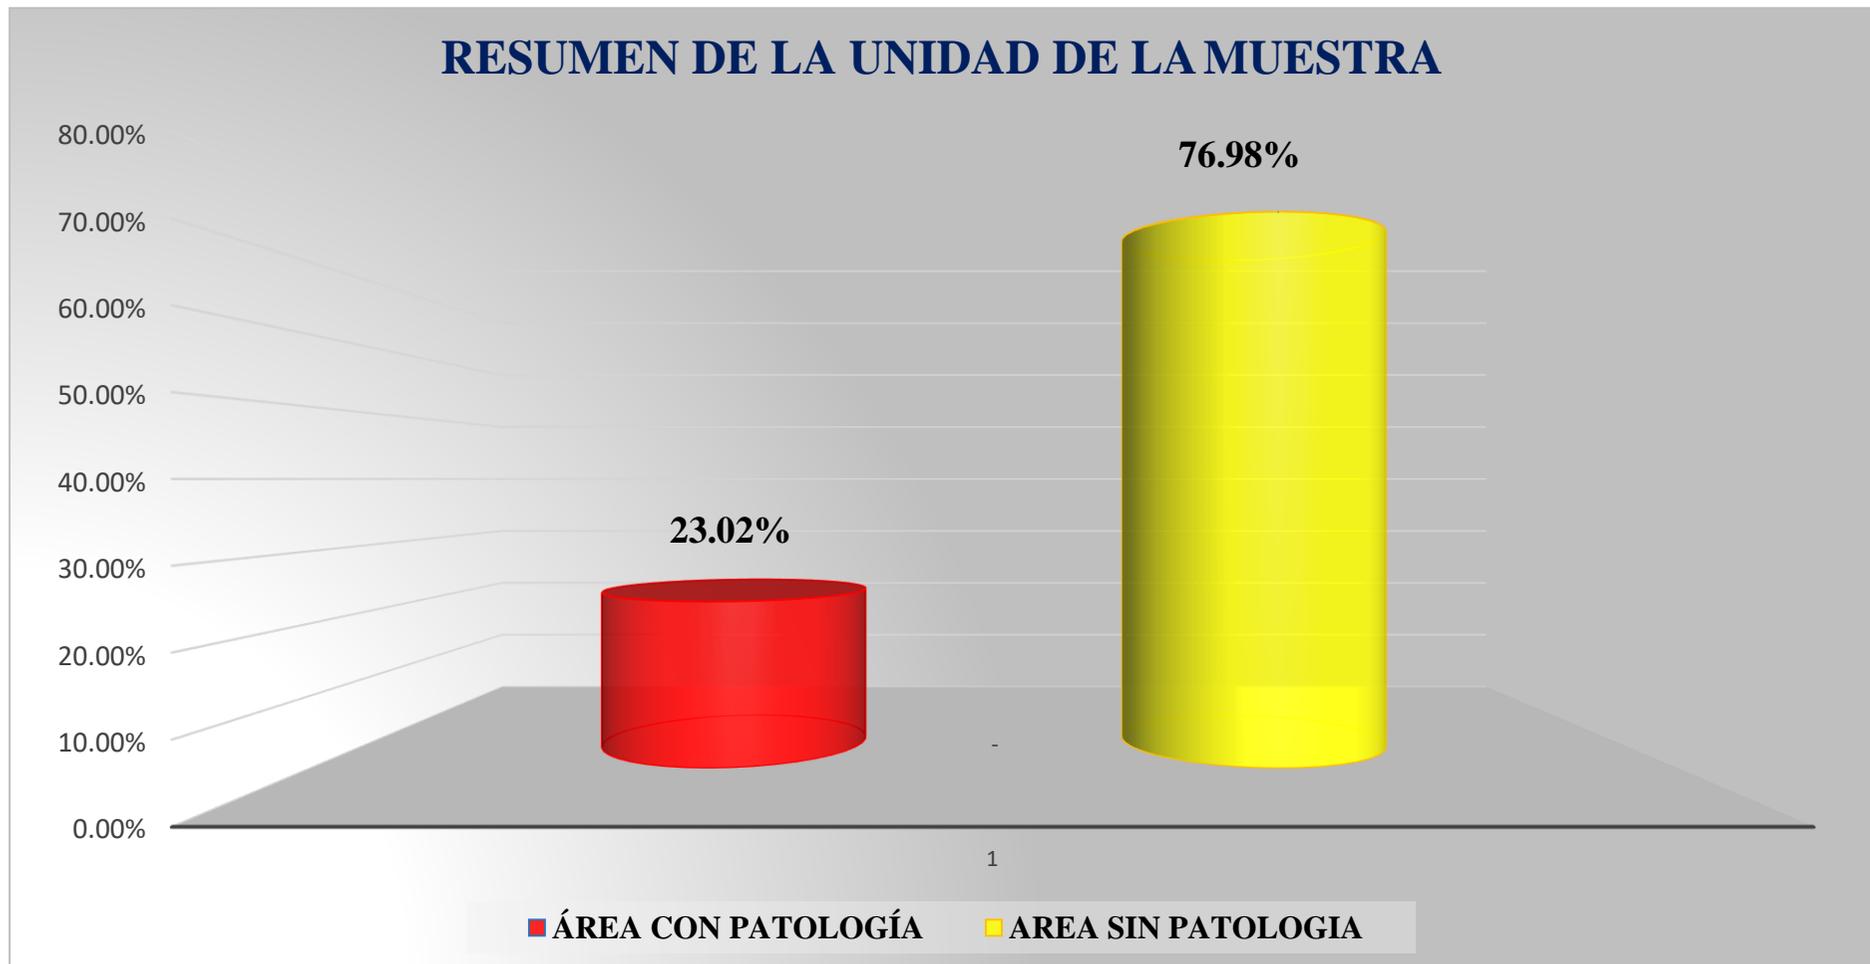
**Gráfico 24:** Porcentaje de área con y sin patologías de la unidad de muestra 06
