**Evaluación de las patologías del concreto en el cerco  
perimétrico de la institución educativa n°14791 Geneguillo  
Norte, provincia de Sullana, Piura – 2020.**

**Tesis para obtener el título profesional de Ingeniero Civil**

Evaluación de las patologías del concreto en el cerco perimétrico de la institución educativa n°14791 Cñeguillo Norte, provincia de Sullana,  
Piura – **2020.**

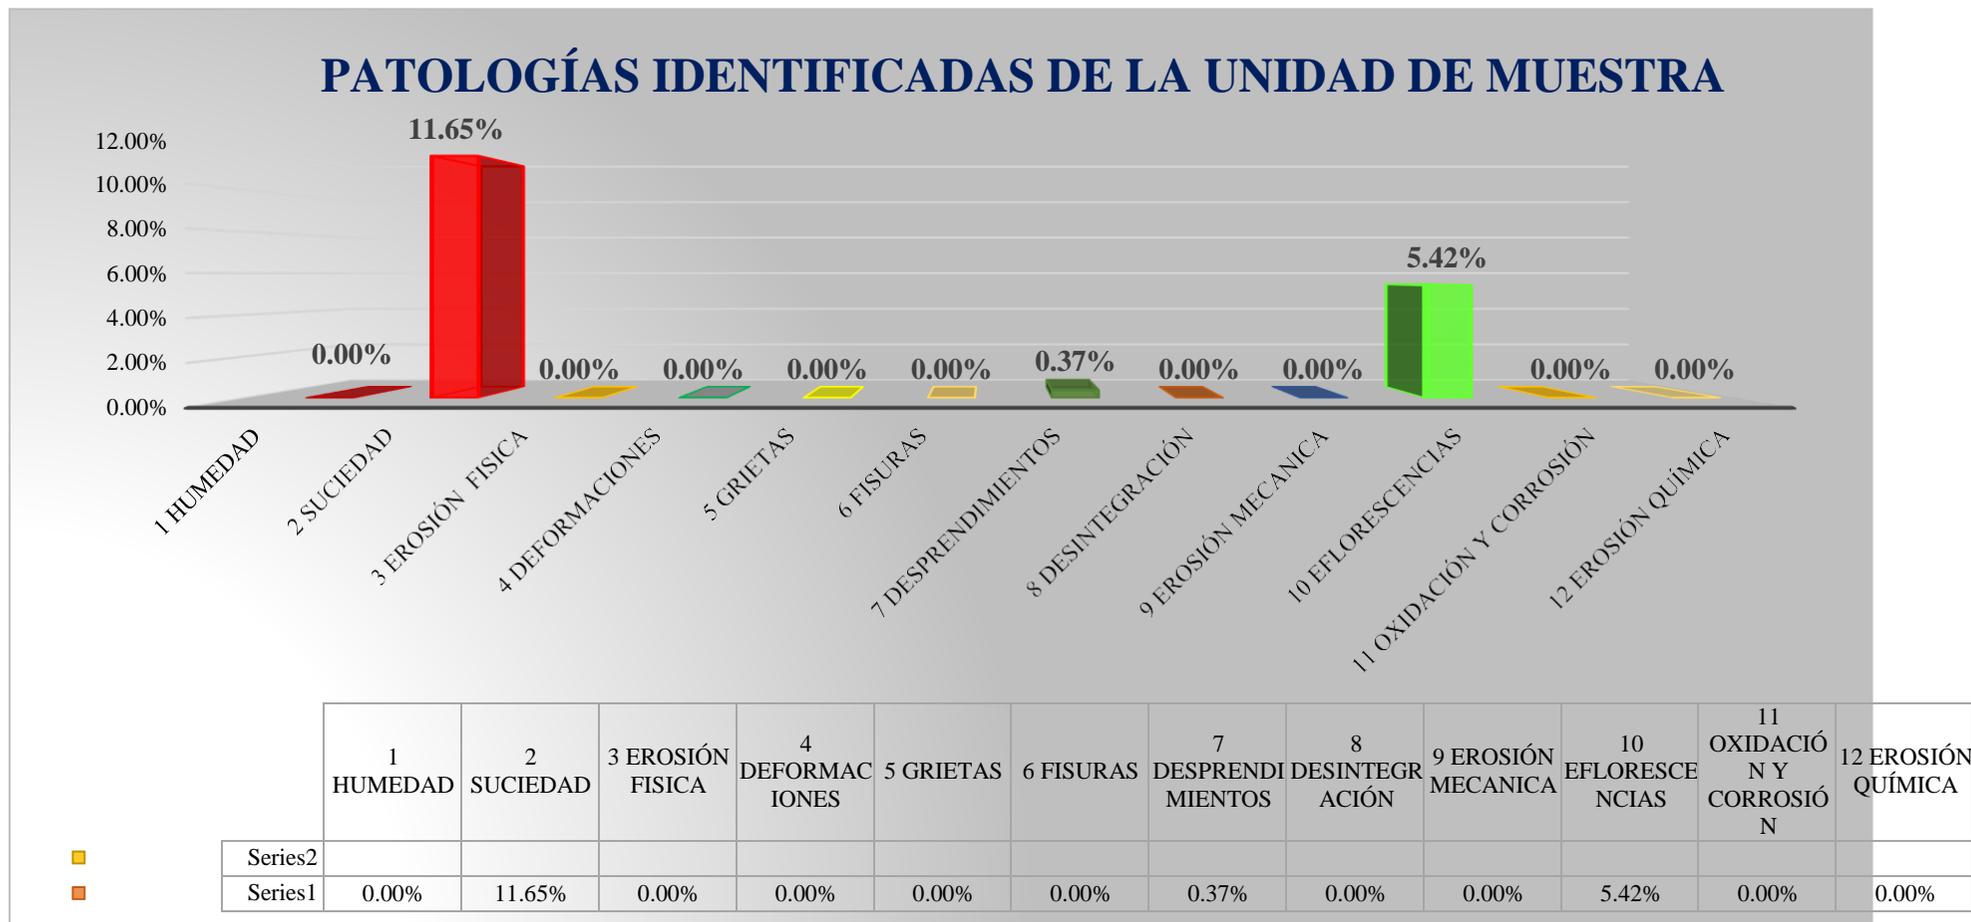
**Gráfico 25:** Patologías identificadas de la unidad de muestra 07

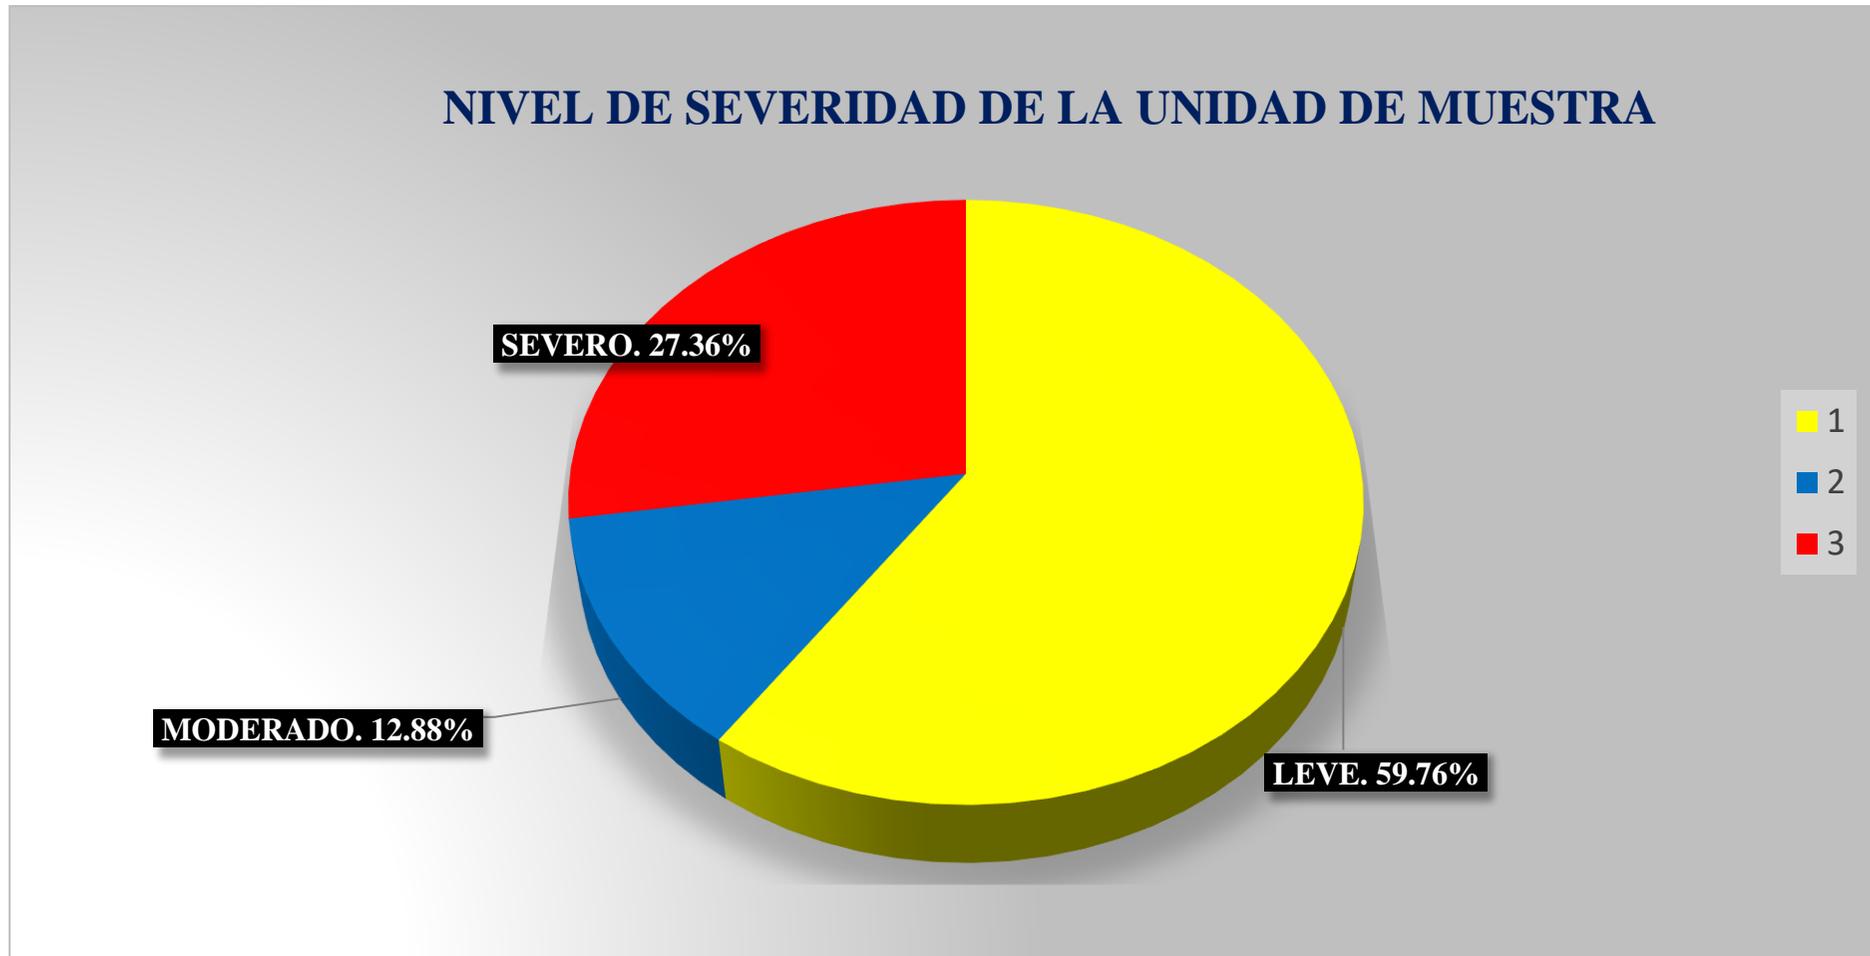
**Gráfico 26:** Porcentaje de nivel de severidad de la unidad de muestra 07

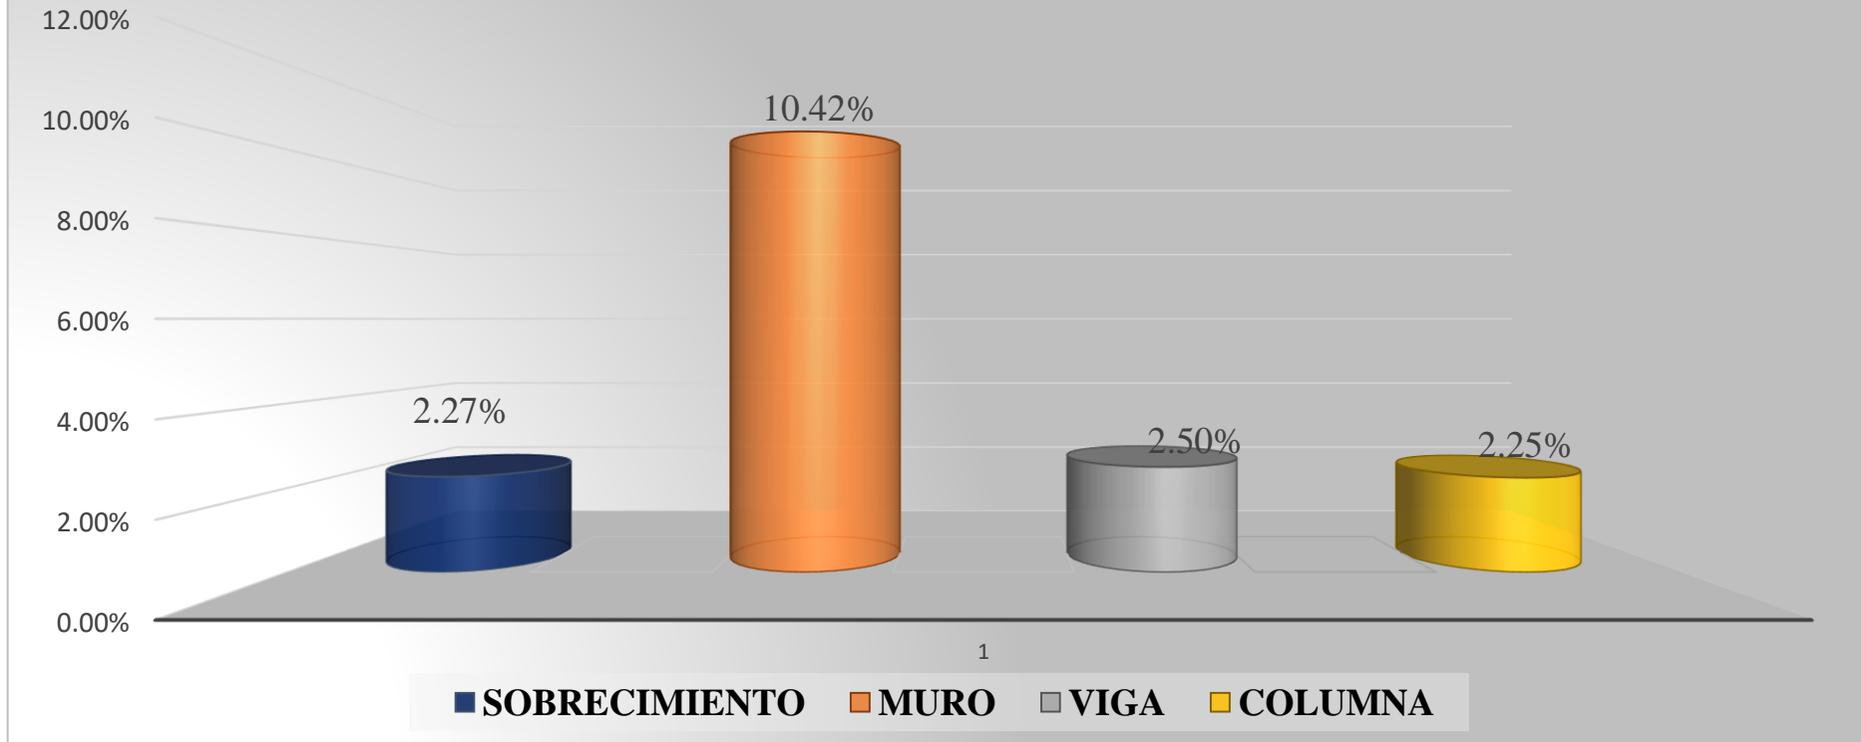
**Gráfico 27:** Porcentaje de patologías identificadas en columna, muro, viga y sobrecimiento de la unidad de muestra 07

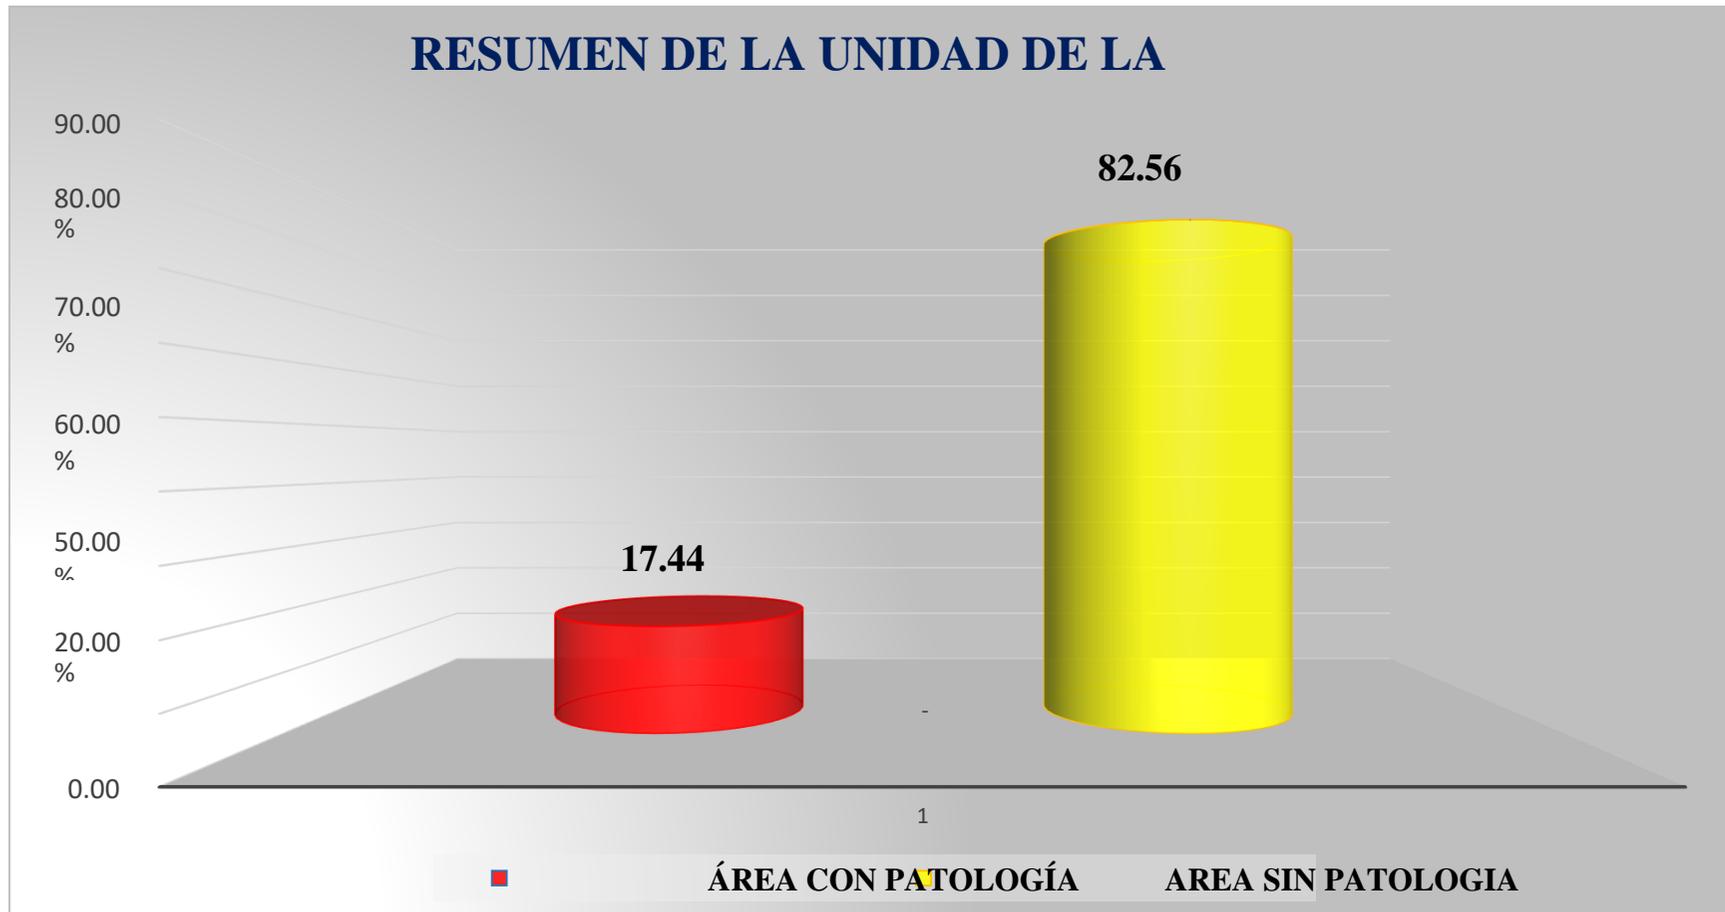
**Gráfico 28:** Porcentaje de área con y sin patologías de la unidad de muestra 07

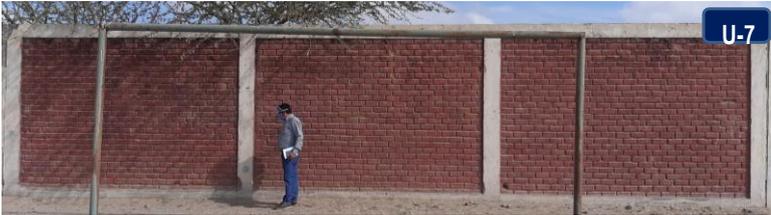
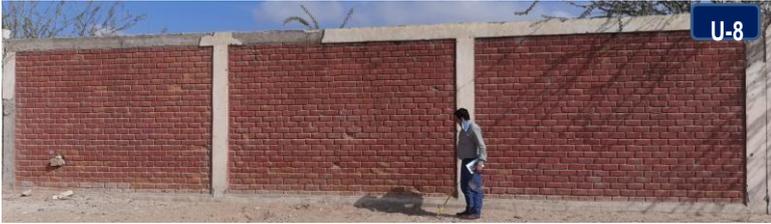
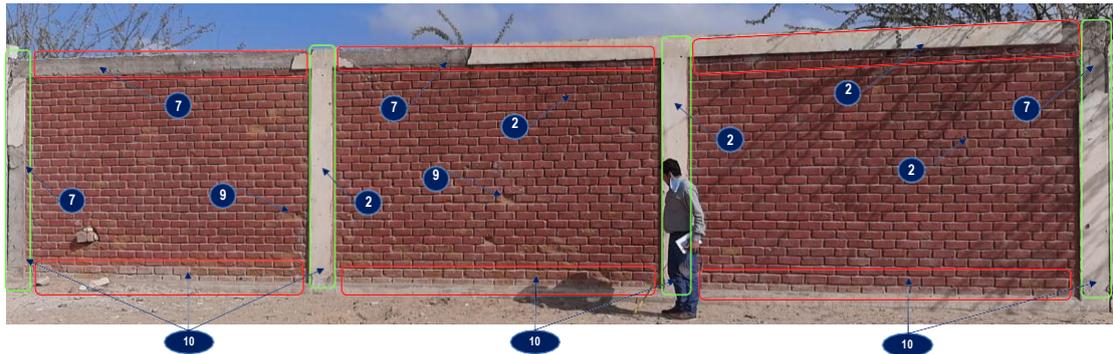
U-8

NIVEL DE SEVERIDAD	<b>PLANO DE ELEVACIÓN CON LOS TIPOS DE PATOLOGÍAS IDENTIFICADAS</b>				
LEVE

FALLAS Y LESIONES	COLUMNA		SOBRECIMIENTO		MURO		VIGA	
	ÁREA AFECTADA (m <sup>2</sup> )	%ÁREA AFECTADA	ÁREA AFECTADA (m <sup>2</sup> )	%ÁREA AFECTADA	ÁREA AFECTADA (m <sup>2</sup> )	%ÁREA AFECTADA	ÁREA AFECTADA (m <sup>2</sup> )	%ÁREA AFECTADA
Humedad								
Suciedad	0.37	10.88%			2.65	7.55%	0.30	12.82%
Erosión Física								
Deformaciones								
Grietas								
Fisuras								
Desprendimientos	0.73	21.47%					1.09	46.58%
Desintegración								
Erosion Mecánica					0.21	0.60%		
Eflorescencia	0.26	7.65%	0.90	38.46%	1.38	3.93%		
Oxidación y Corrosión								
Erosión Química								
<b>TOTAL</b>	<b>1.36</b>	<b>40.00%</b>	<b>0.90</b>	<b>38.46%</b>	<b>4.24</b>	<b>12.08%</b>	<b>1.39</b>	<b>59.40%</b>
<b>NIVEL DE SEVERIDAD</b>	<b>MODERADO</b>		<b>SEVERO</b>		<b>LEVE</b>		<b>SEVERO</b>

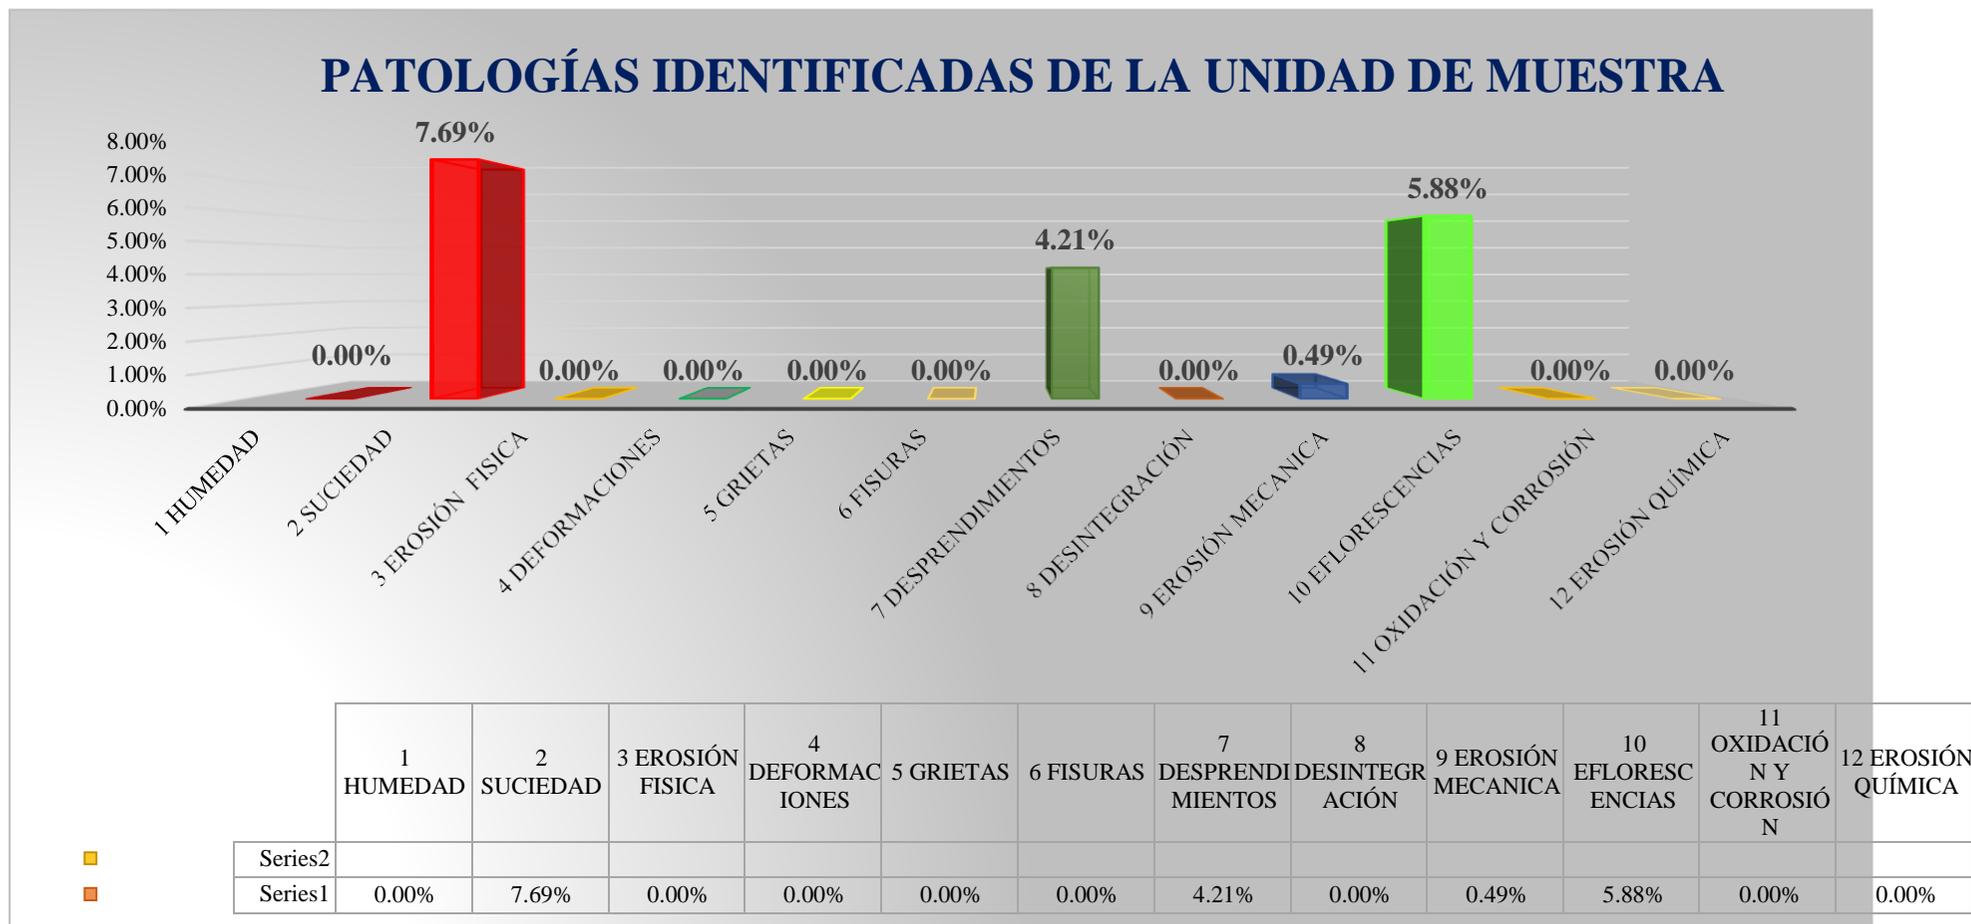
**Gráfico 29:** Patologías identificadas de la unidad de muestra 08

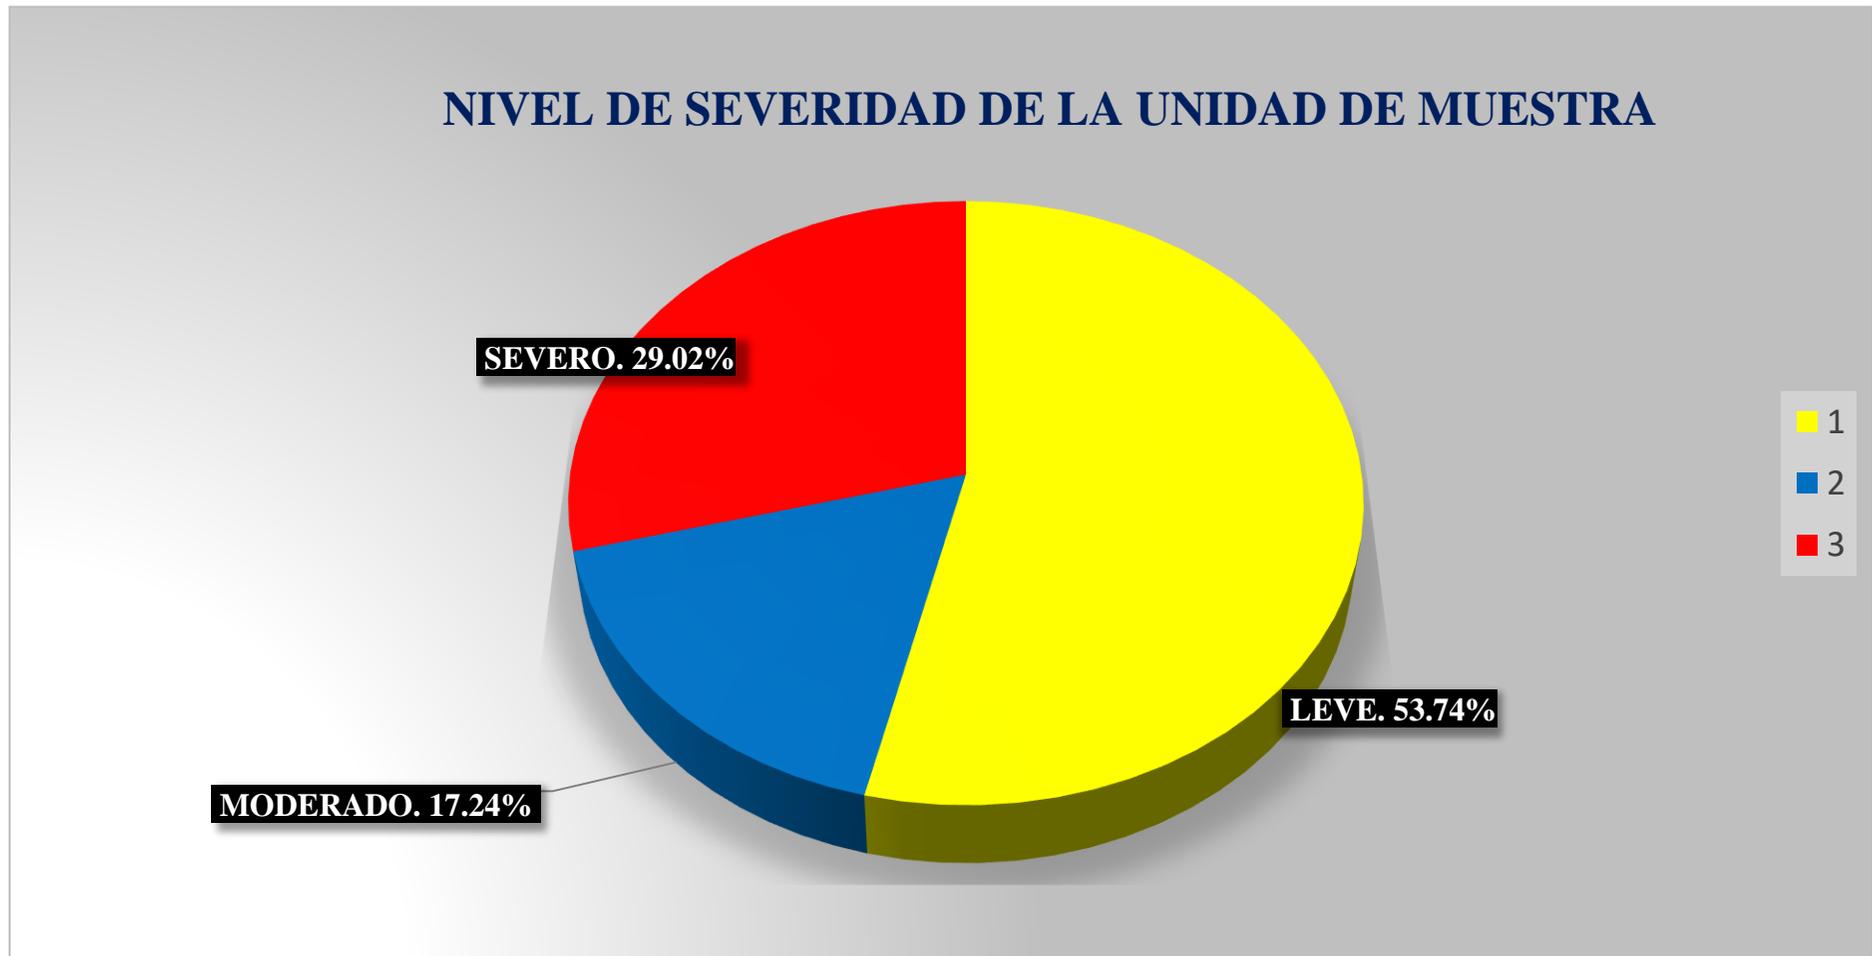
**Gráfico 30:** Porcentaje de nivel de severidad de la unidad de muestra 08

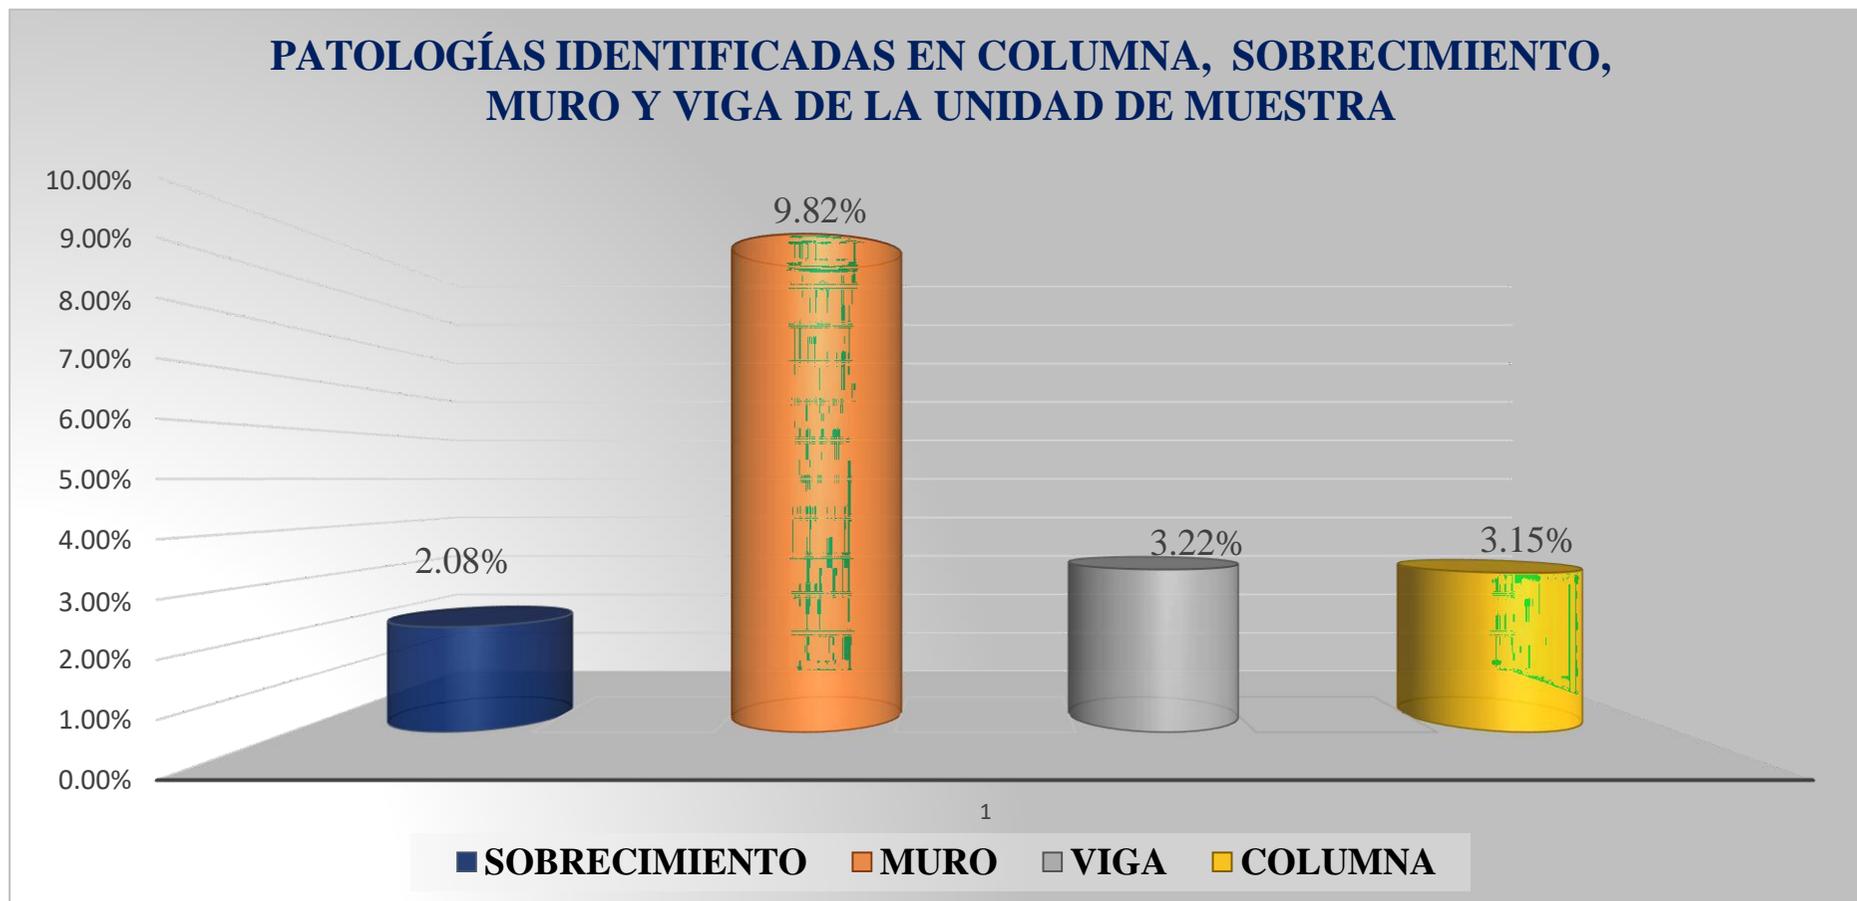
**Gráfico 31:** Porcentaje de patologías identificadas en columna, muro, viga y sobrecimiento de la unidad de muestra 08

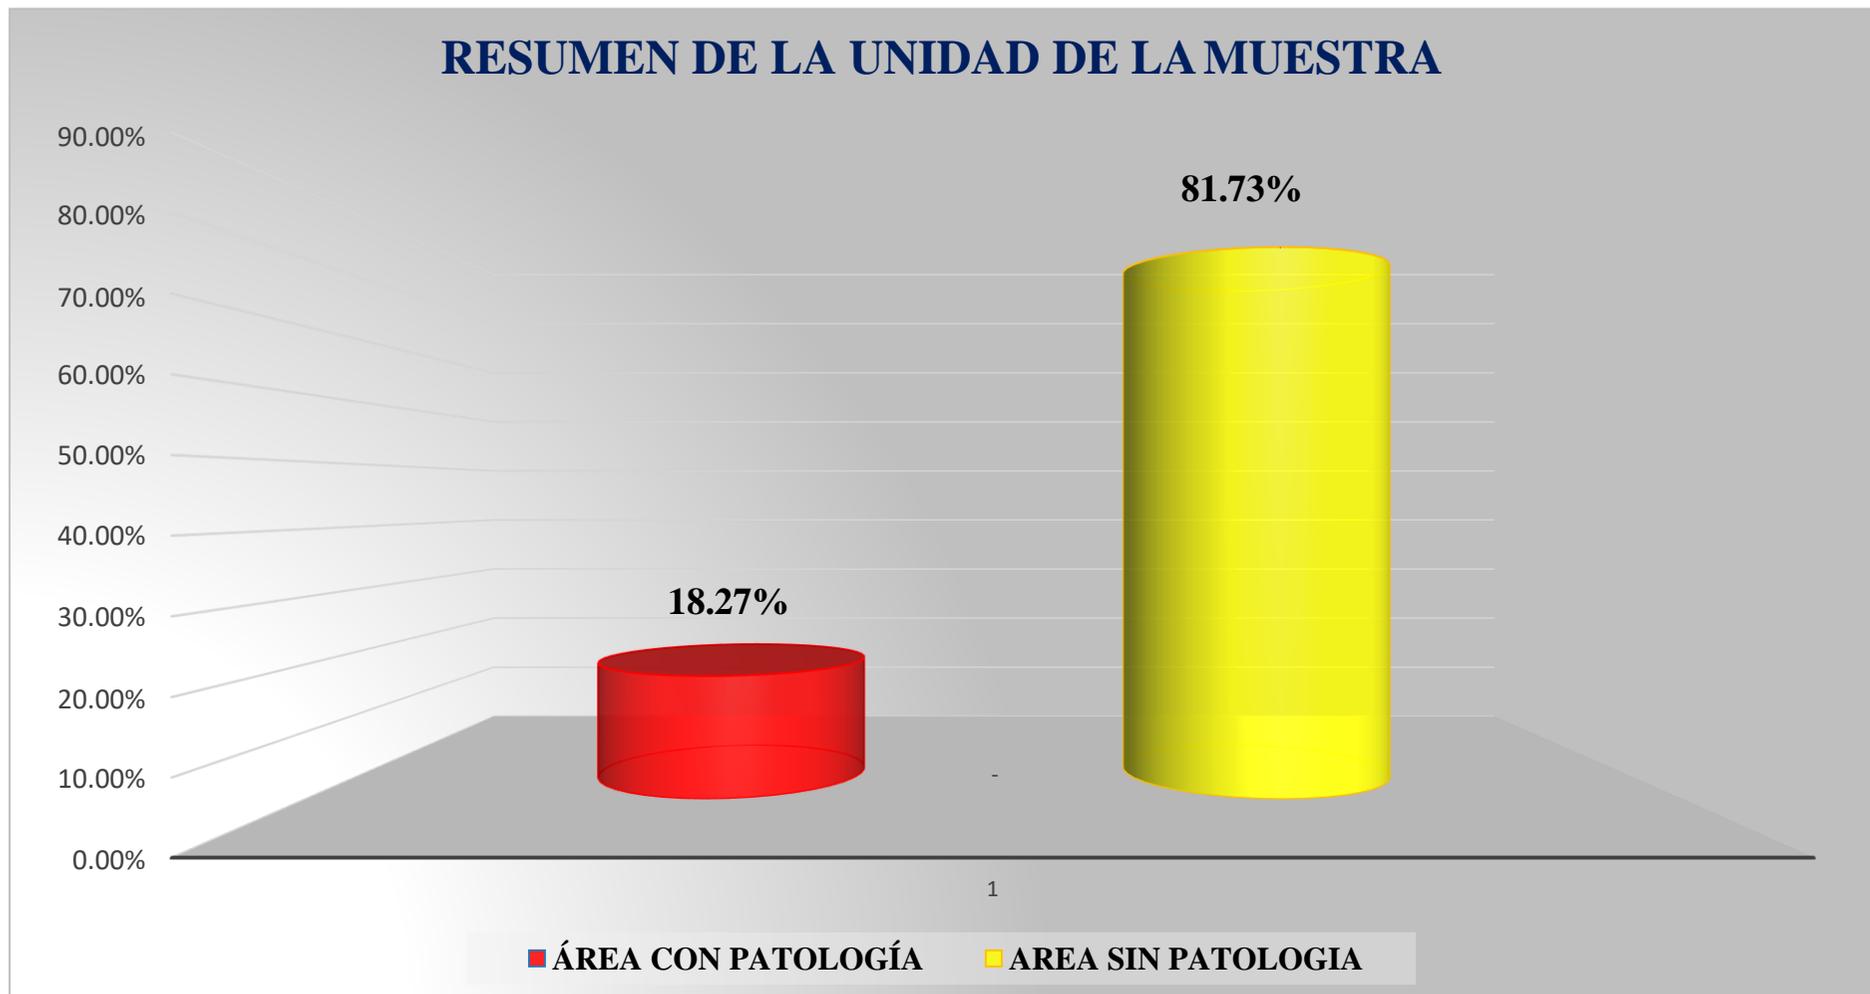
**Gráfico 32:** Porcentaje de área con y sin patologías de la unidad de muestra 08

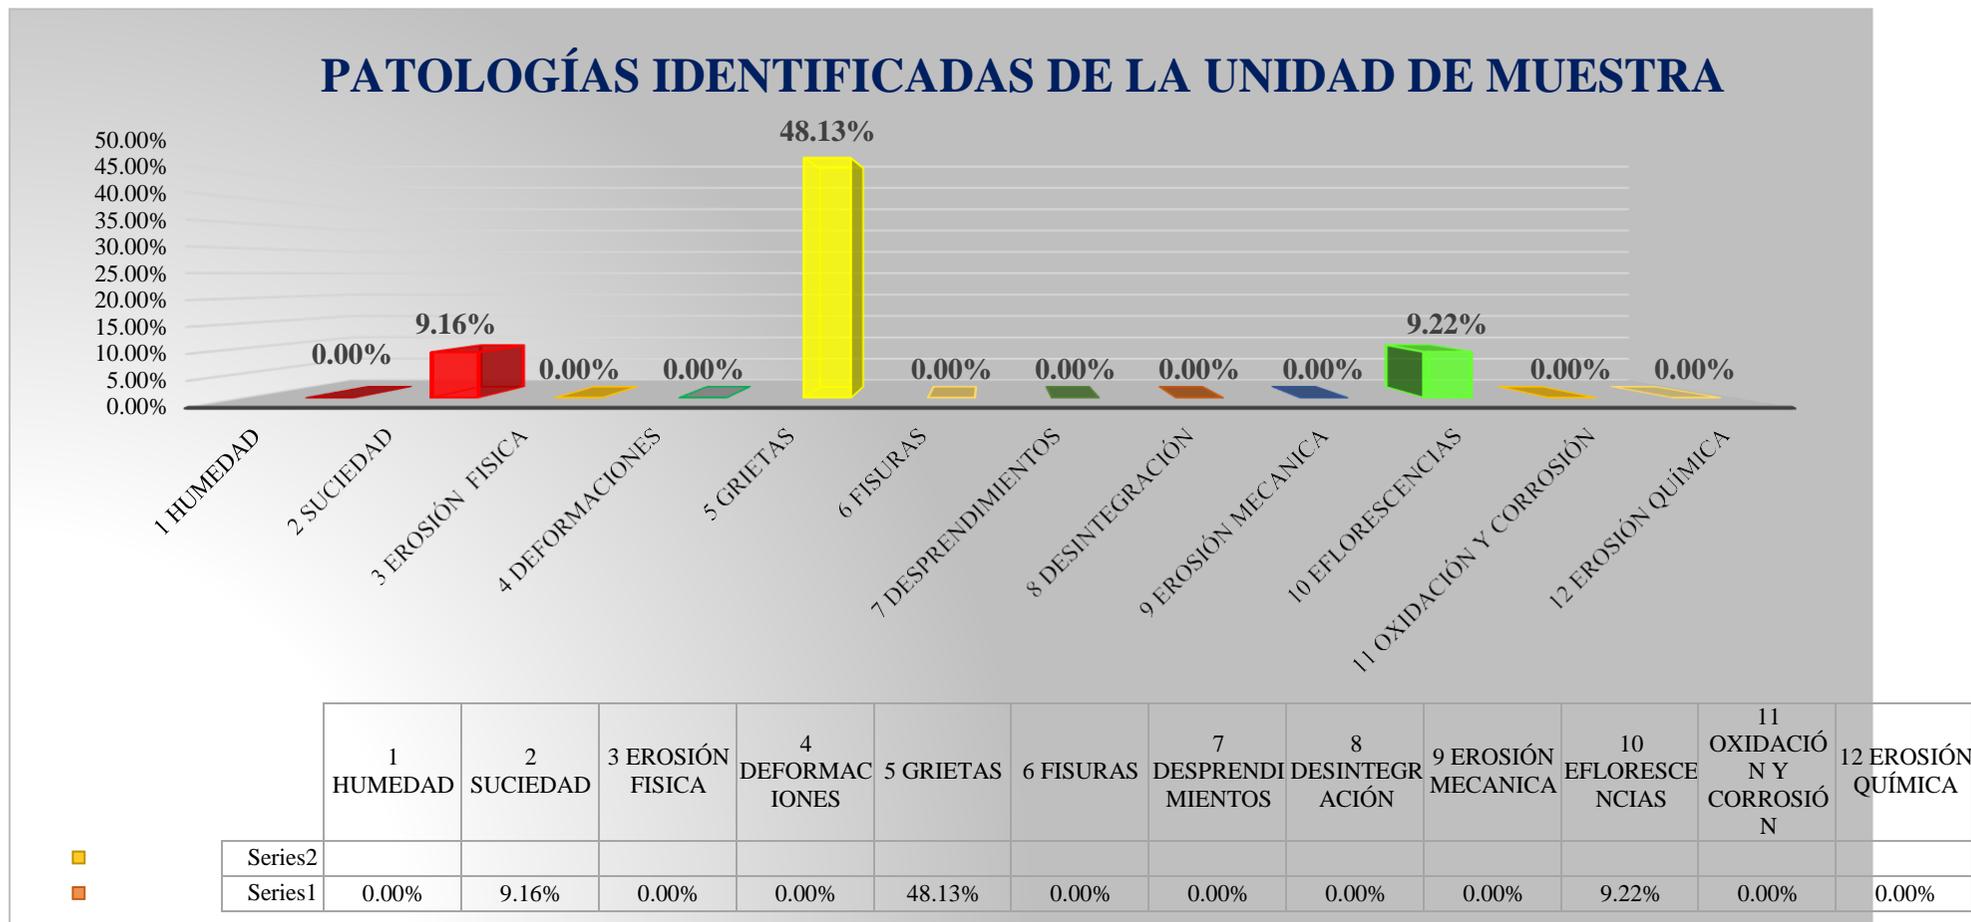
**Gráfico 33:** Patologías identificadas de la unidad de muestra 09

- La unidad de muestra 09 posee un área total de 14.96m<sup>2</sup> de las cuales se tiene un área con patologías de 9.95m<sup>2</sup> correspondiente al 66.51% y un área sin patologías de 5.01m<sup>2</sup> correspondiente al 33.49%; se identificaron los siguientes tipos de patologías: Suciedad (9.16%), Grietas (48.13%) y Eflorescencia (9.22%), en la cual predomina el nivel de severidad SEVERO con un 95.28%.

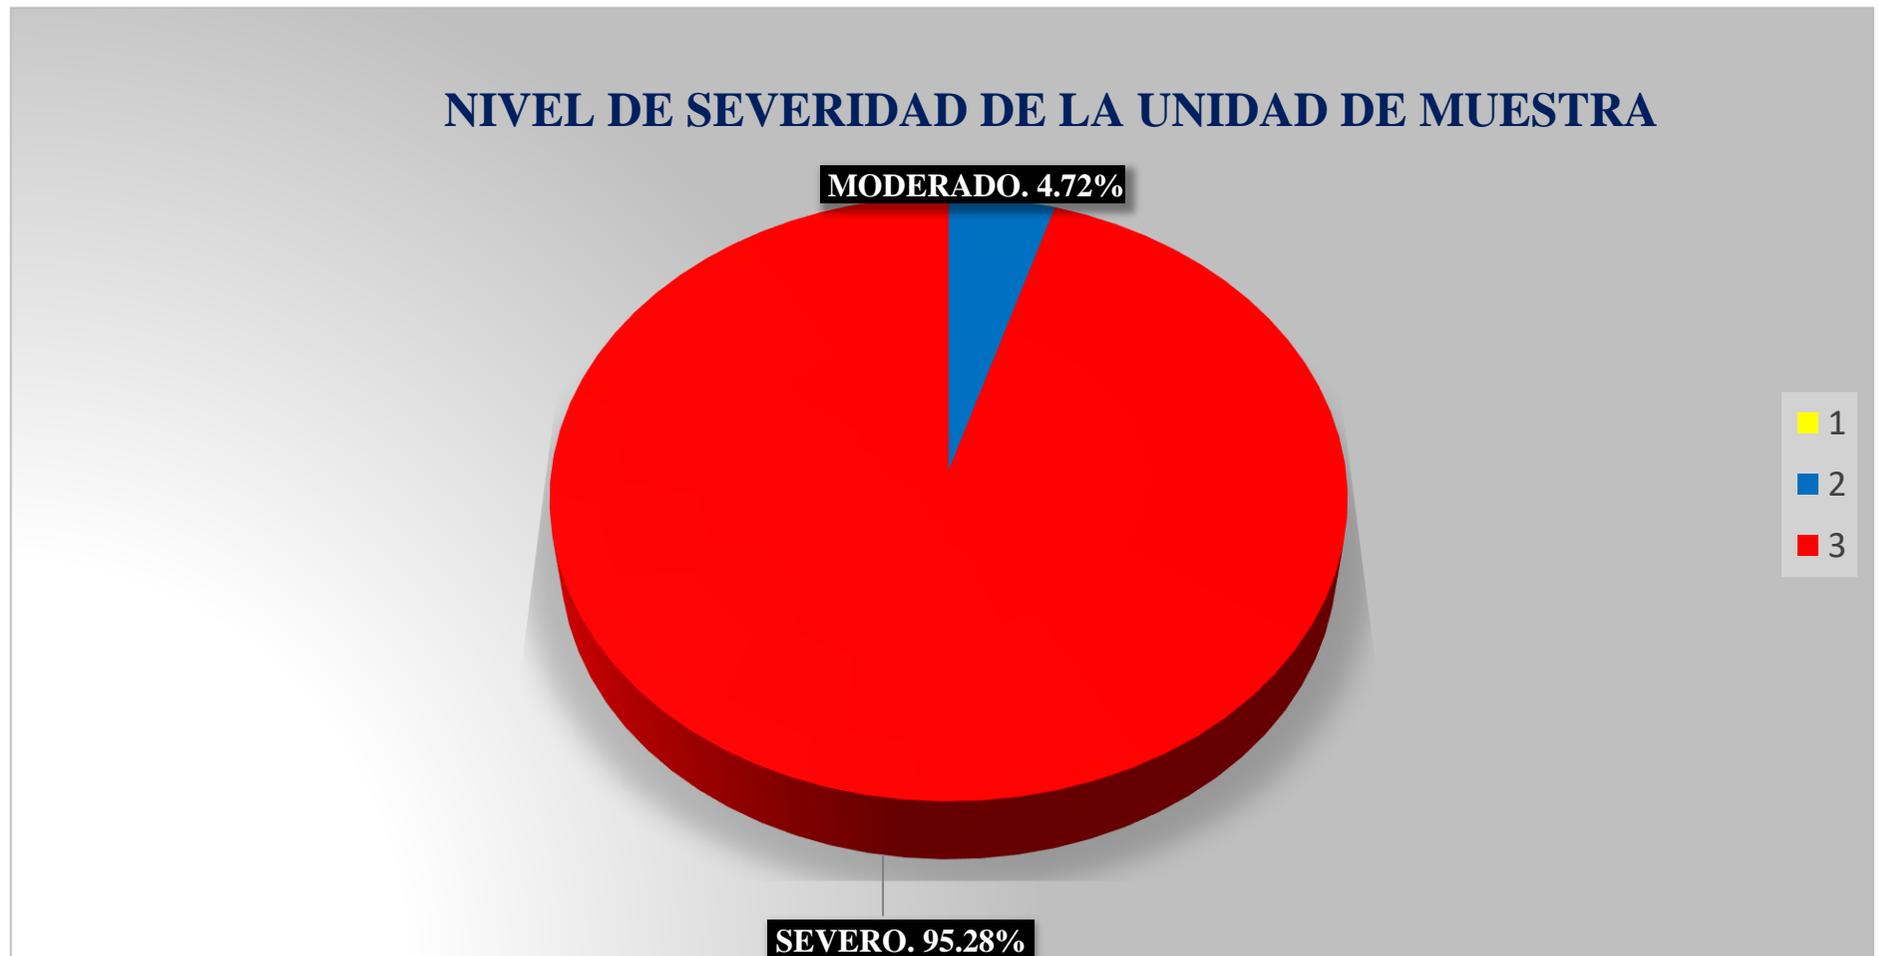
**Gráfico 34:** Porcentaje de nivel de severidad de la unidad de muestra 09

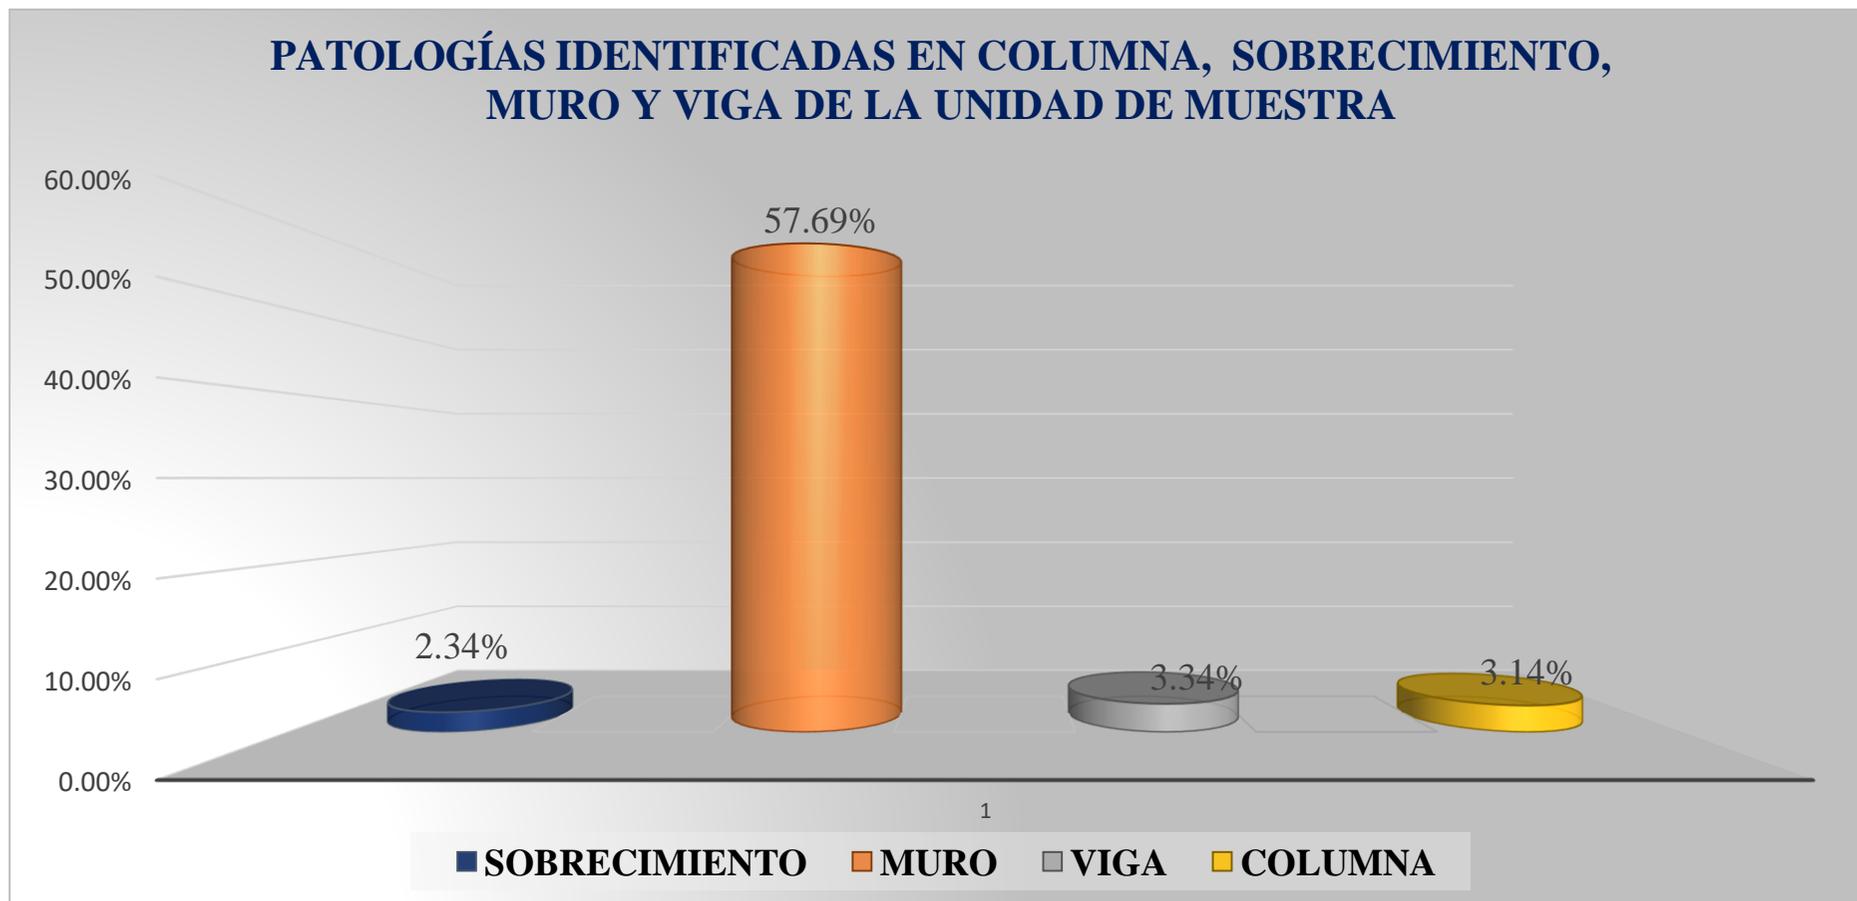
**Gráfico 35:** Porcentaje de patologías identificadas en columna, muro, viga y sobrecimiento de la unidad de muestra 09

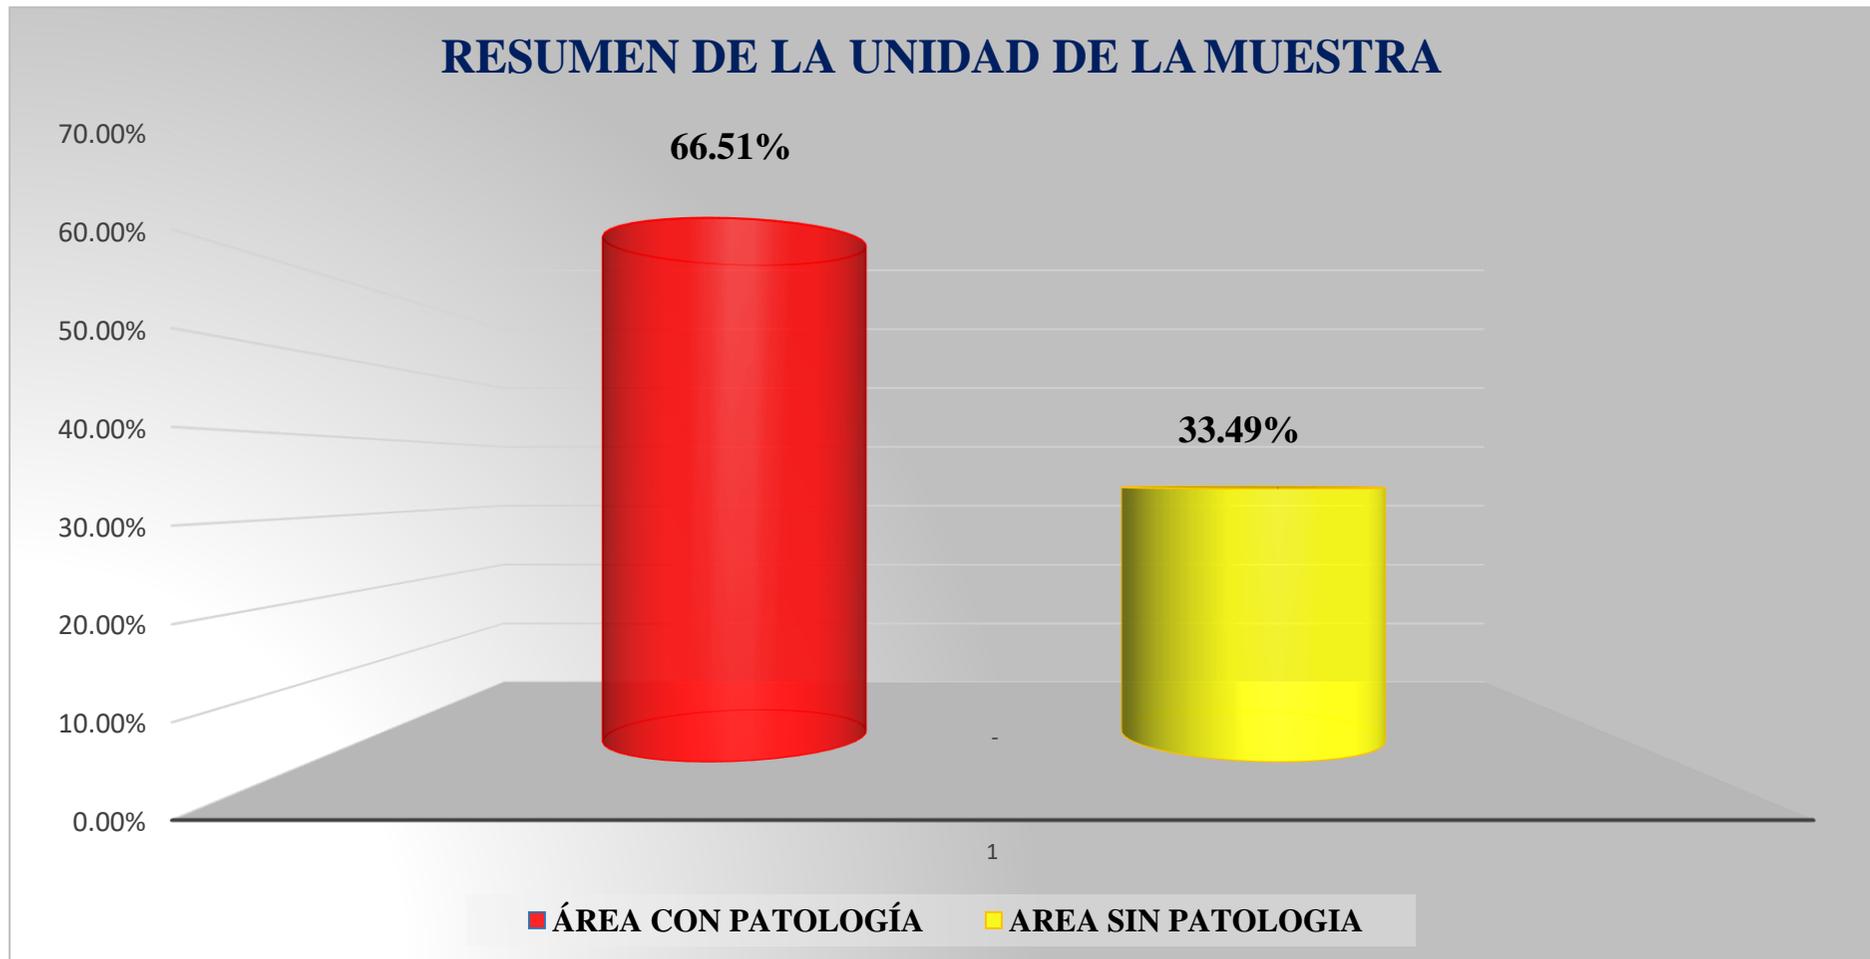
**Gráfico 36:** Porcentaje de área con y sin patologías de la unidad de muestra 09
