**Evaluación de las patologías del concreto en el cerco  
perimétrico de la institución educativa n°14791 Geneguillo  
Norte, provincia de Sullana, Piura – 2020.**

**Tesis para obtener el título profesional de Ingeniero Civil**

Evaluación de las patologías del concreto en el cerco perimétrico de la institución educativa n°14791 Cñeguillo Norte, provincia de Sullana,  
Piura – **2020.**

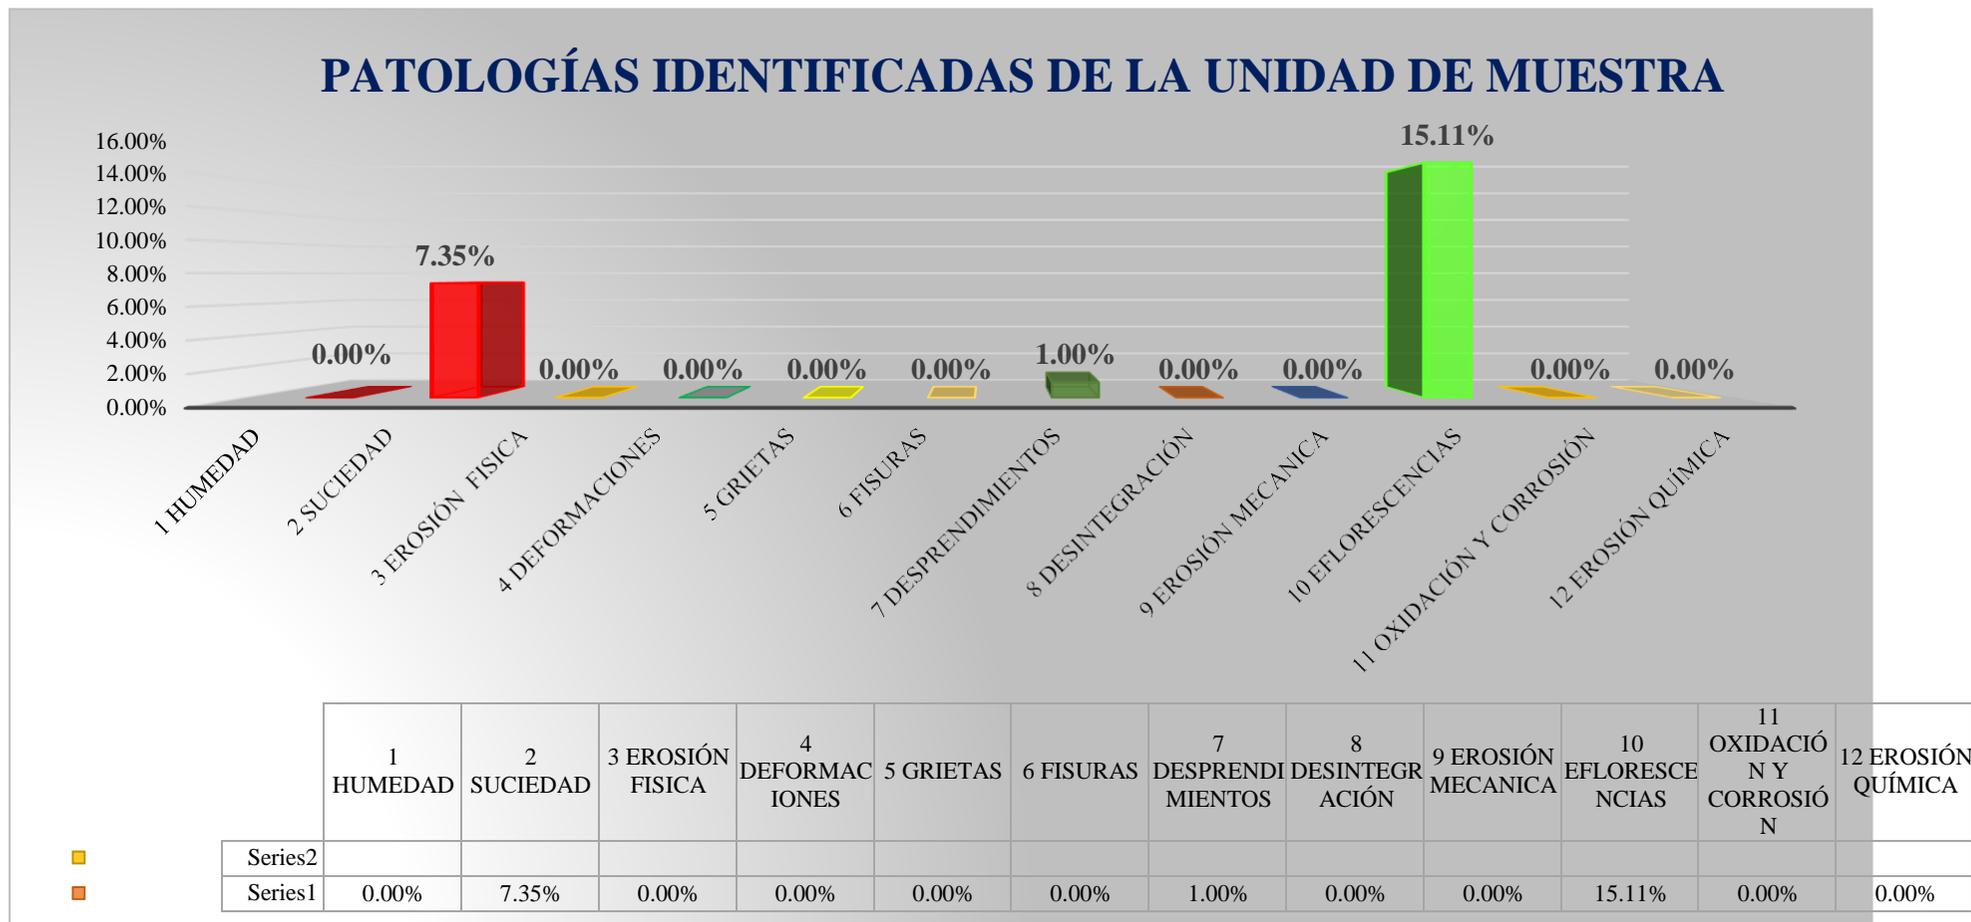
**Gráfico 37:** Patologías identificadas de la unidad de muestra

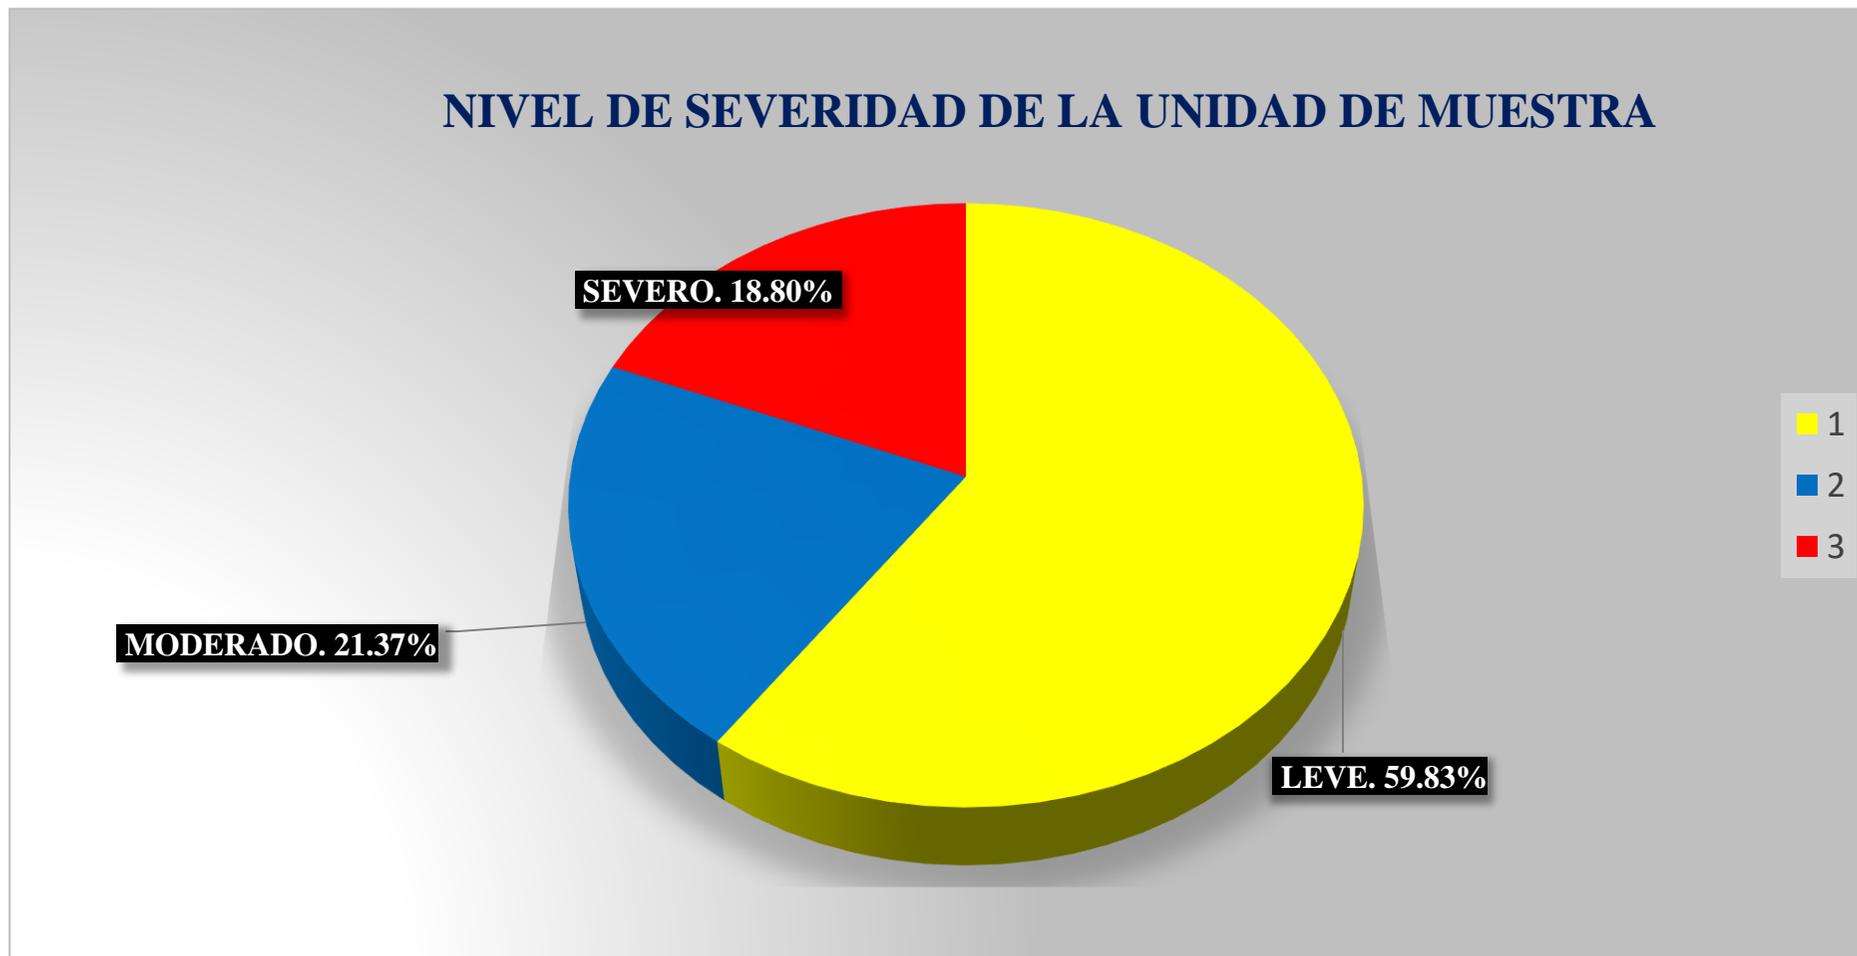
**Gráfico 38:** Porcentaje de nivel de severidad de la unidad de muestra 10

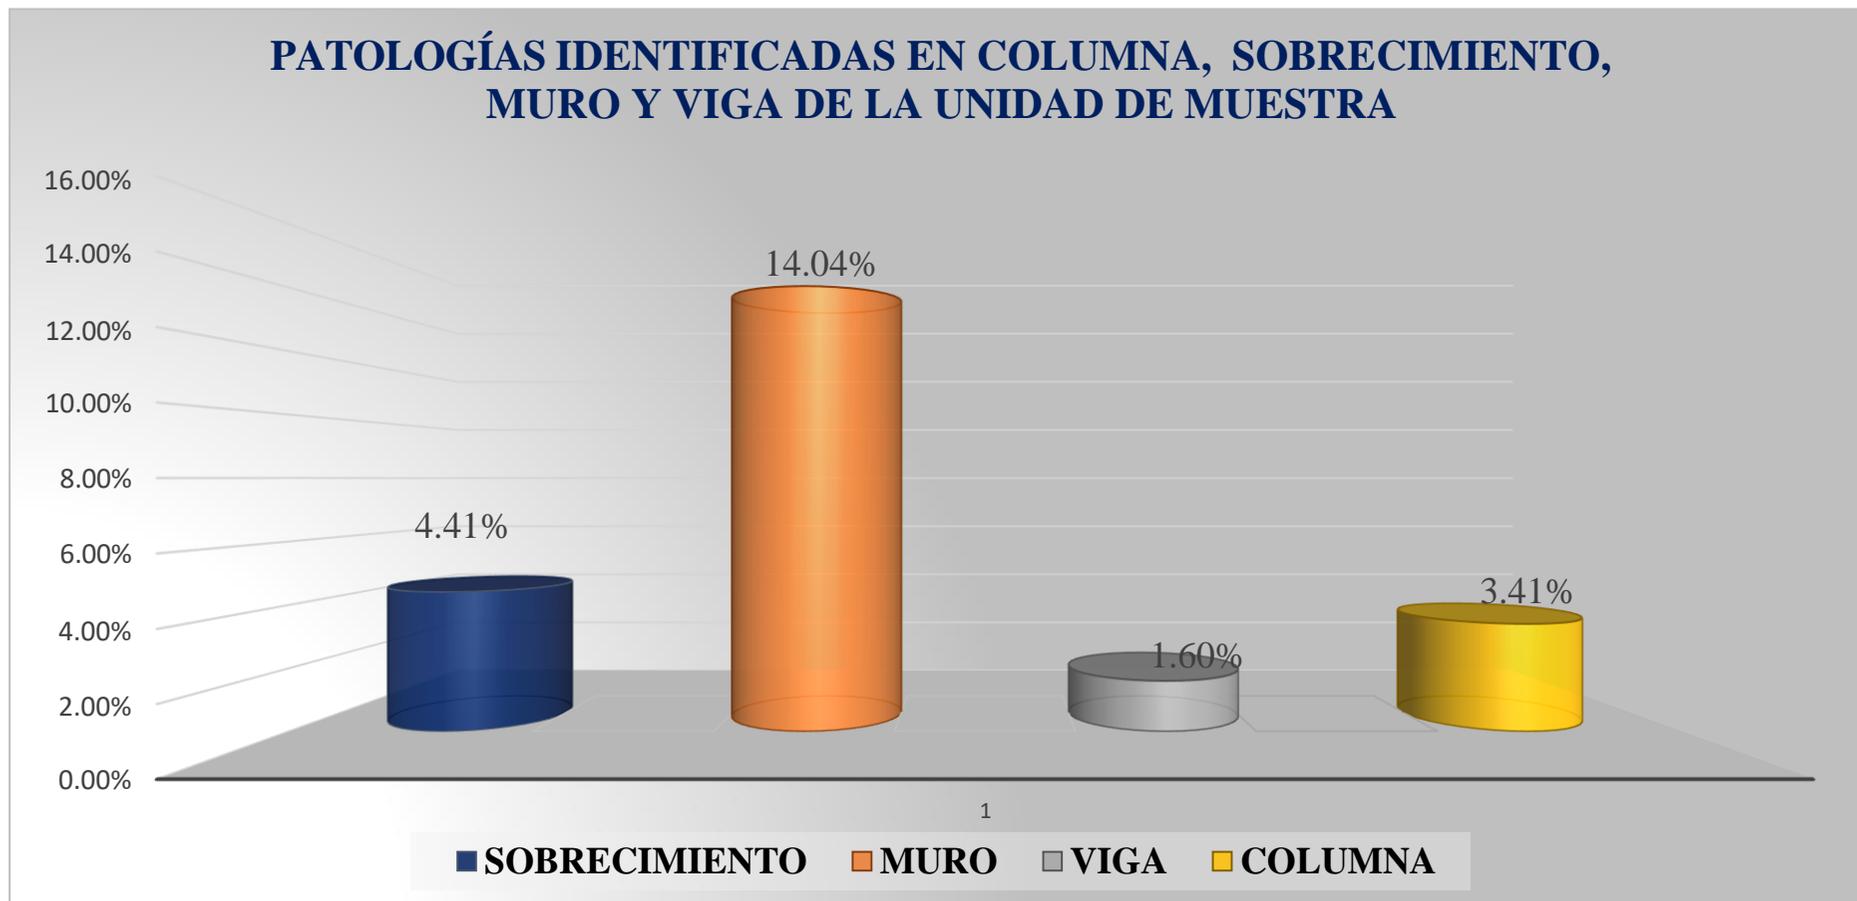
**Gráfico 39:** Porcentaje de patologías identificadas en columna, muro, viga y sobrecimiento de la unidad de muestra 10

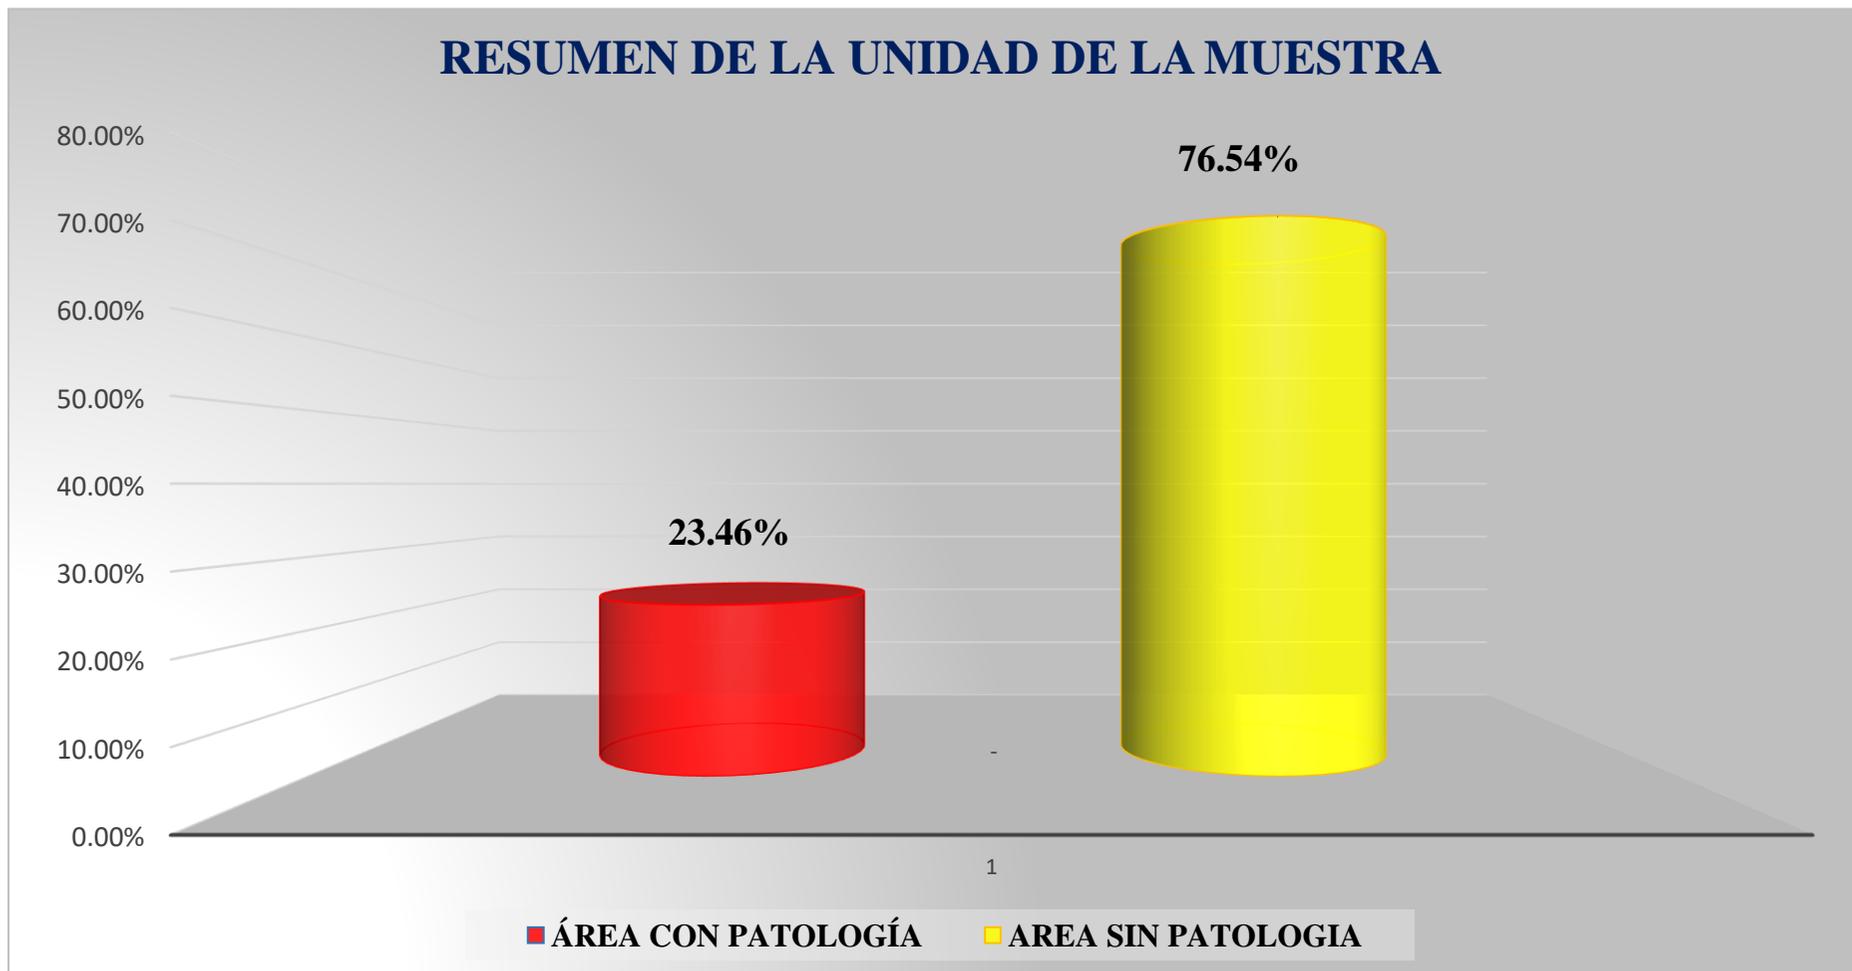
**Gráfico 40:** Porcentaje de área con y sin patologías de la unidad de muestra 10

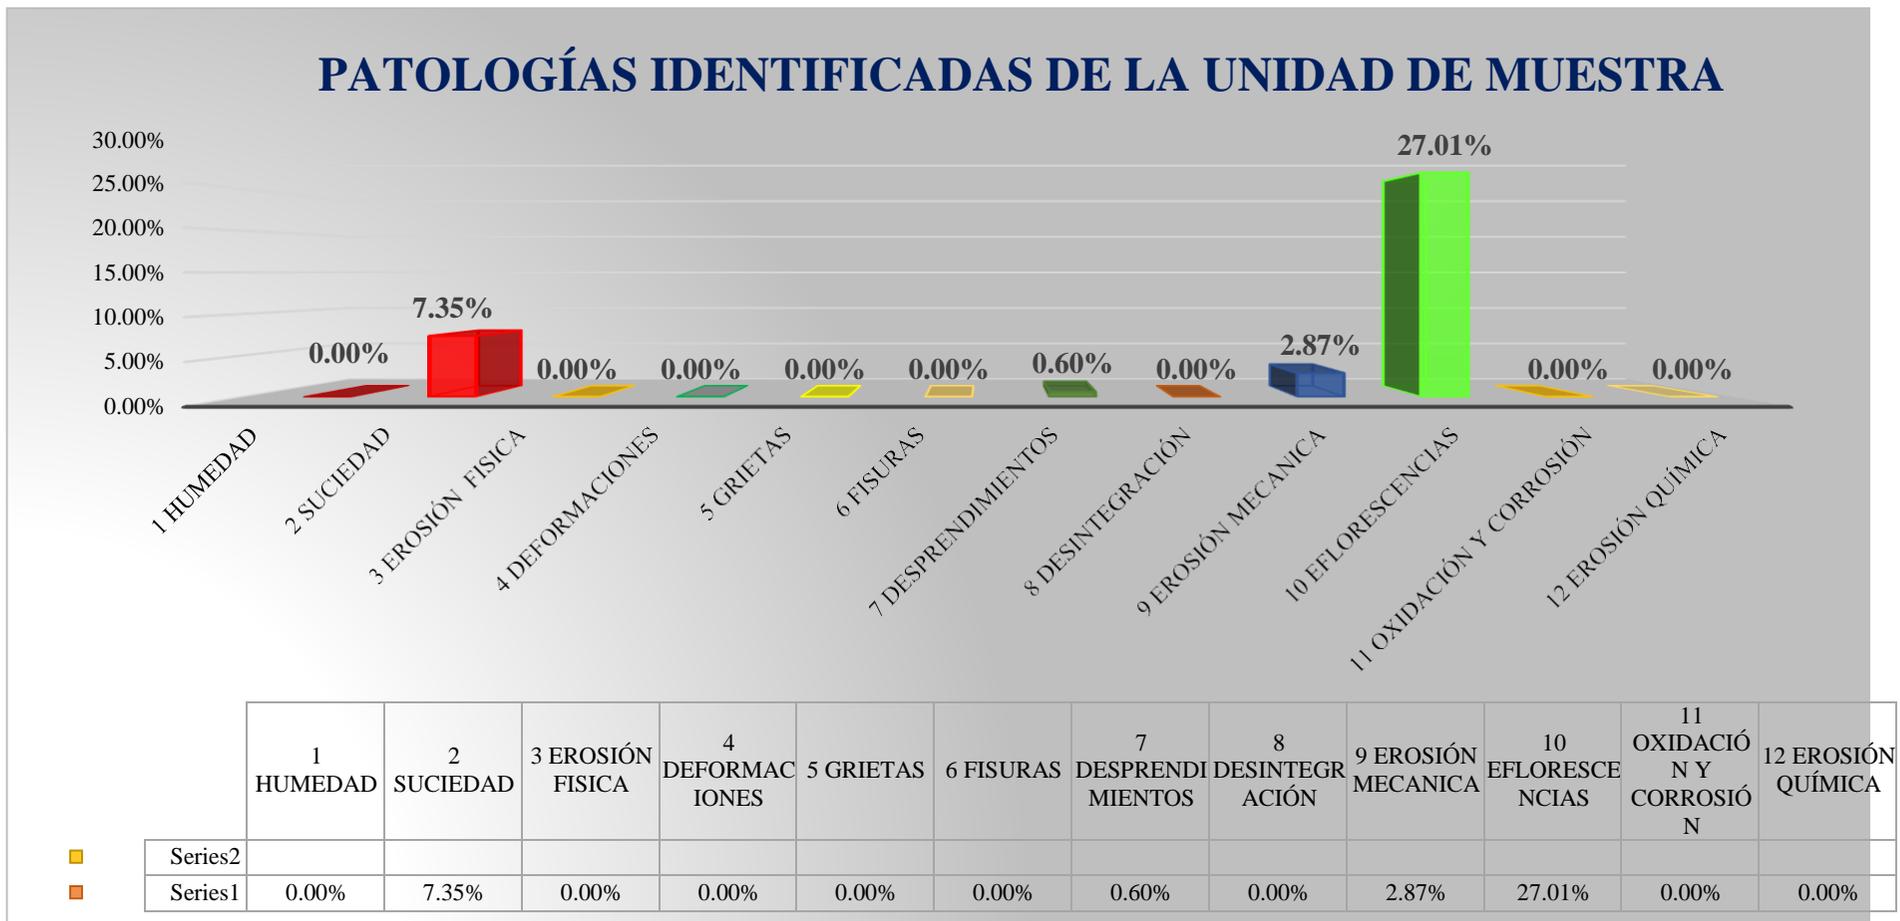
**Gráfico 41:** Patologías identificadas de la unidad de muestra 11

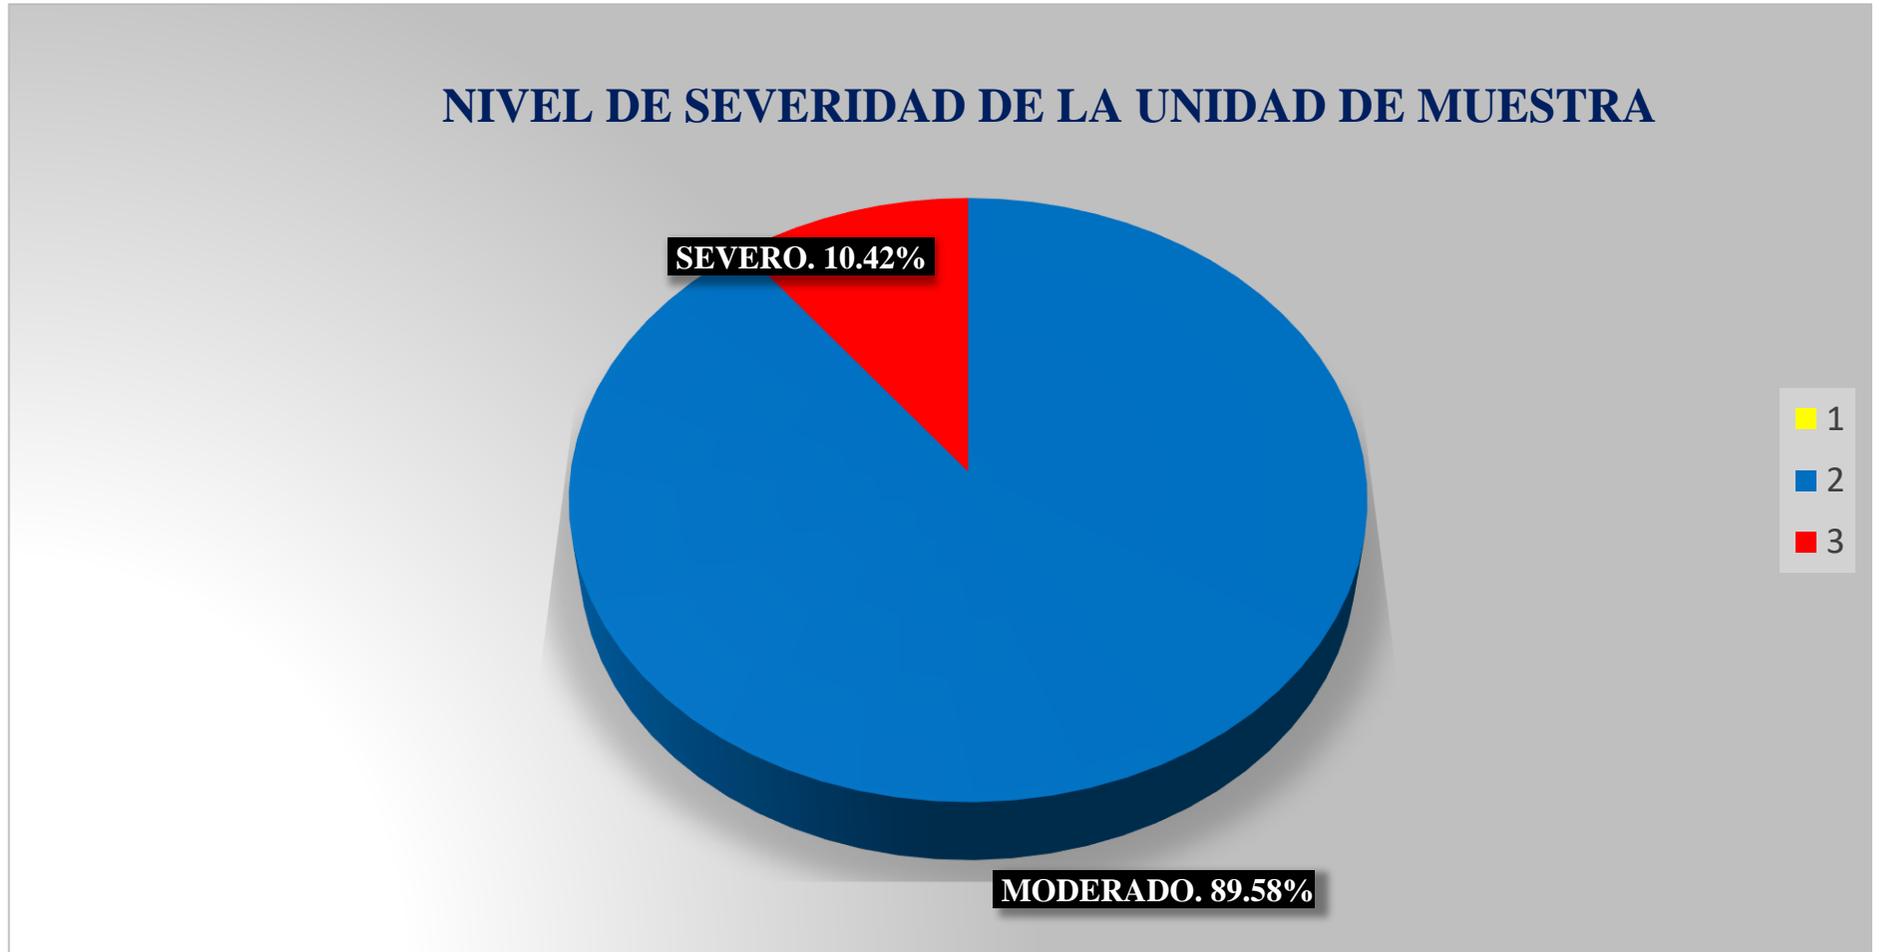
**Gráfico 42:** Porcentaje de nivel de severidad de la unidad de muestra 11

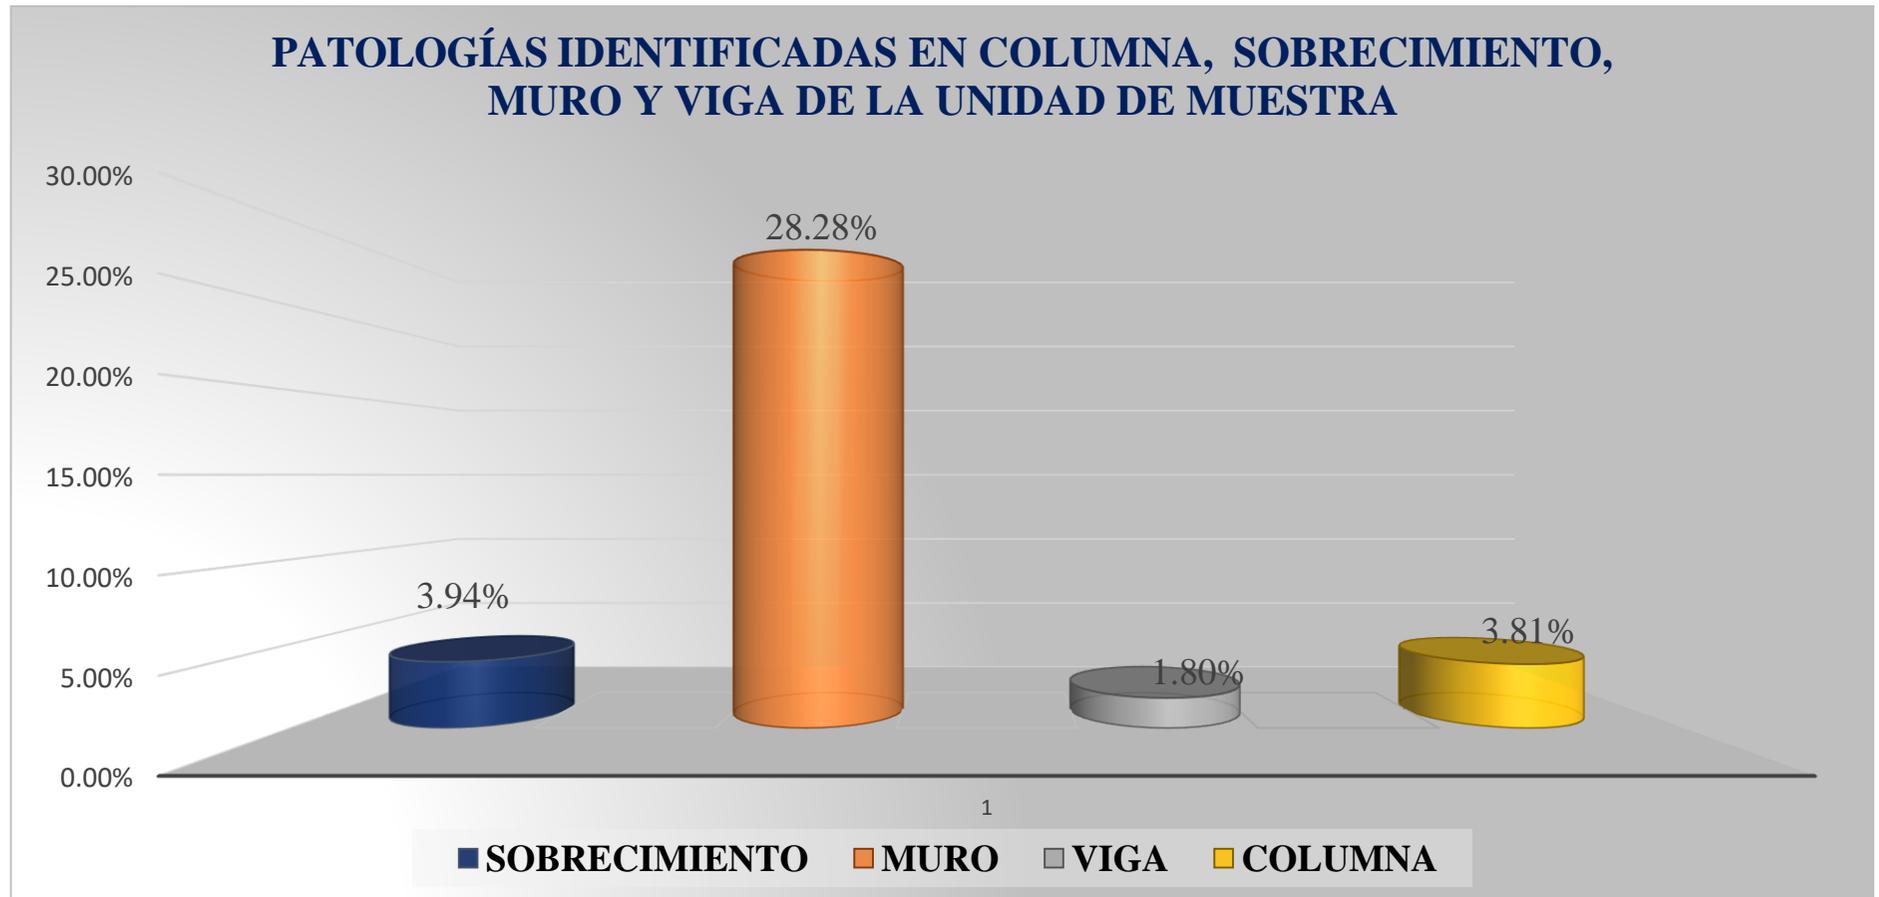
**Gráfico 43:** Porcentaje de patologías identificadas en columna, muro, viga y sobrecimiento de la unidad de muestra 11

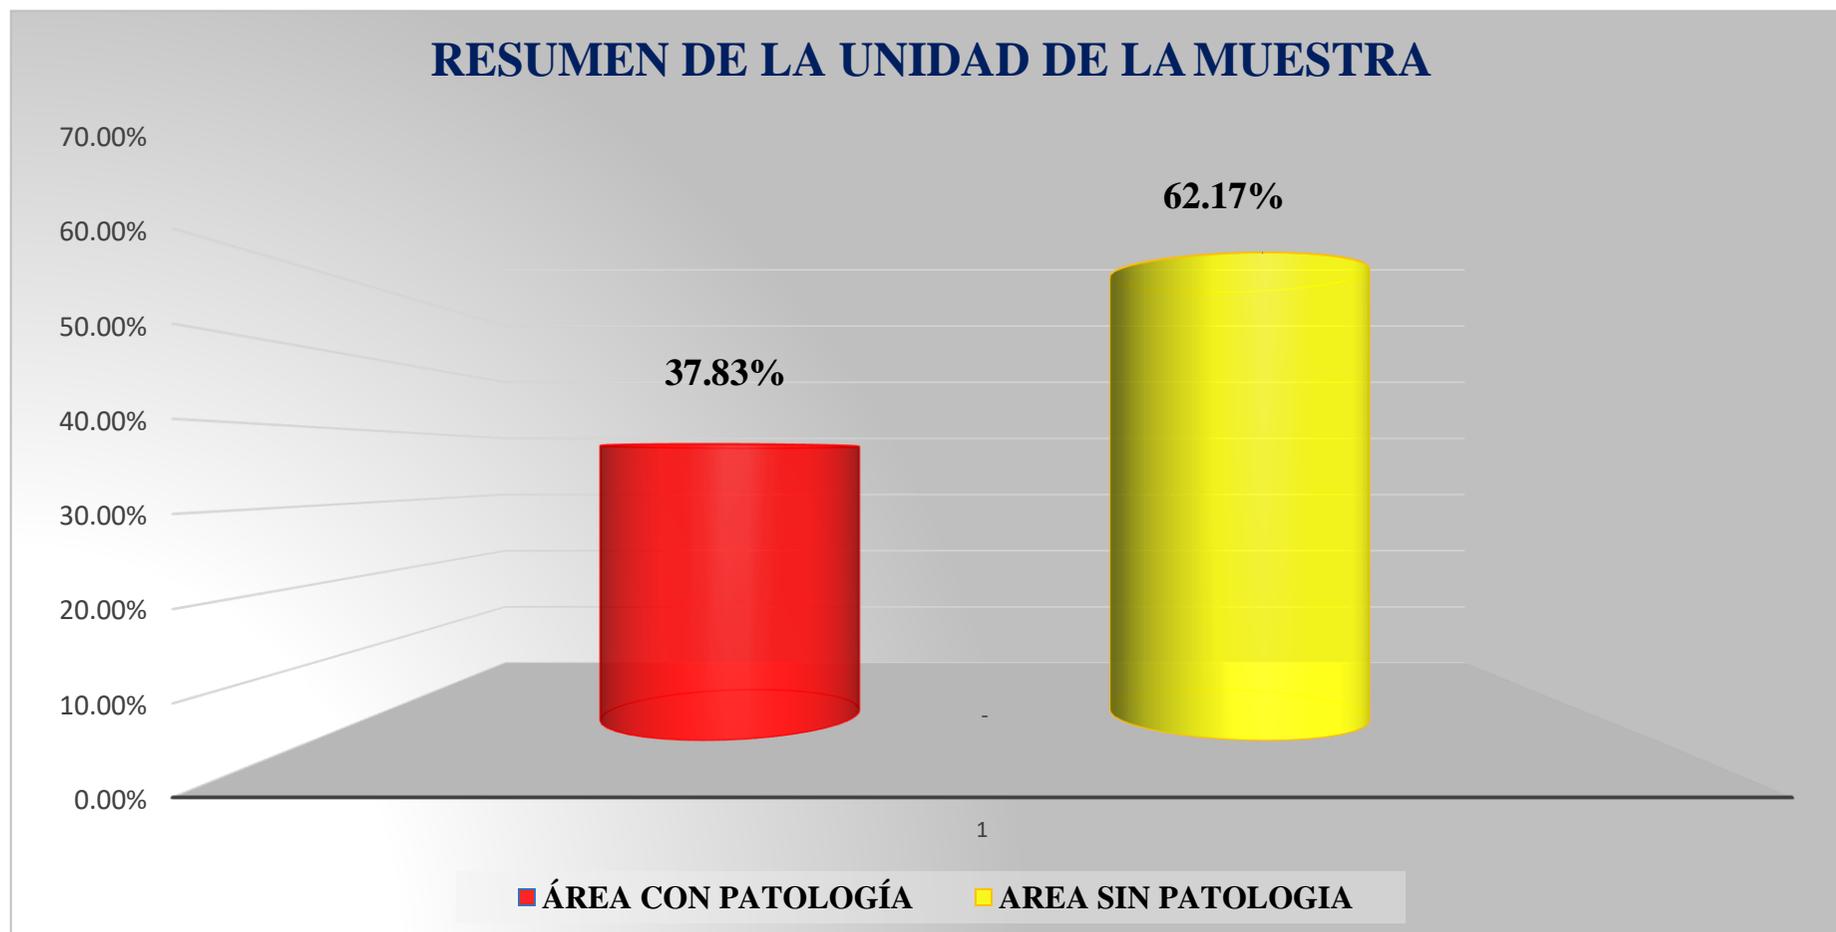
**Gráfico 44:** Porcentaje de área con y sin patologías de la unidad de muestra 11

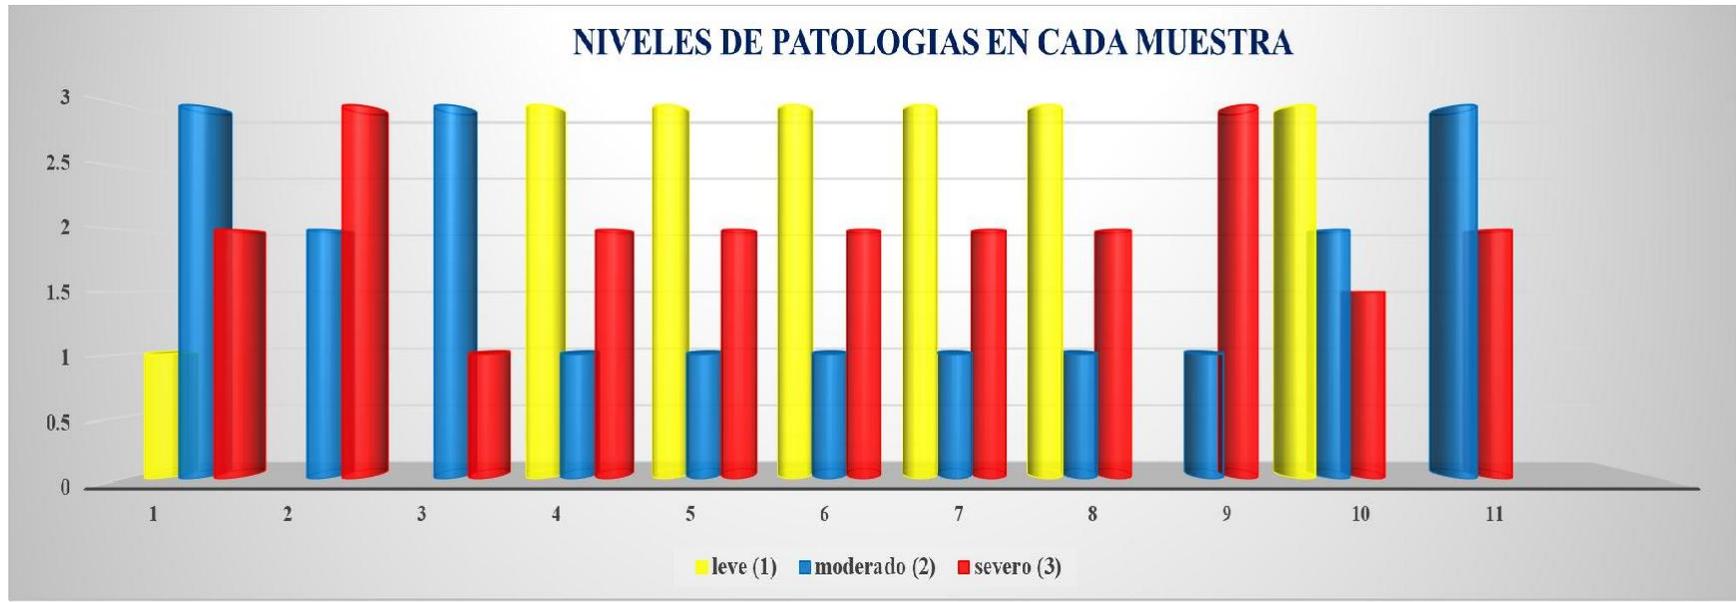
**Gráfico 45:** Niveles de Patología en Cada Unidad de Muestra
