UNIVERSIDAD SAN PEDRO
FACULTAD DE INGENIERÍA
PROGRAMA DE ESTUDIOS DE INGENIERIA CIVIL

Determinación y evaluación de las patologías que afectan al concreto en muros, vigas y columnas de los pabellones de la institución educativa Villa María, del distrito de Nuevo Chimbote.

Tesis para obtener el título profesional de Ingeniera Civil

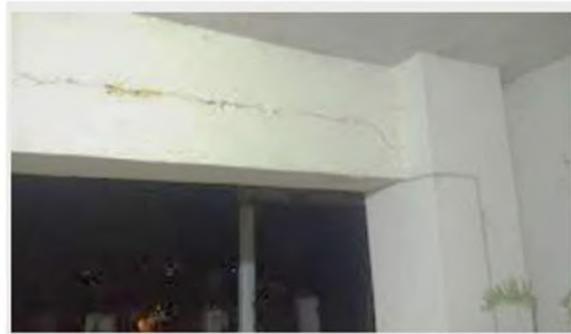
Figura 1. Grieta en viga de concreto armado.

Para Poves, D. (2019) las grietas son aberturas alargadas, donde dañan o afectan al espesor del elemento estructural ya sea total o parcial, su espesor o anchura es relativamente mayores a las fisuras y a diferencia de estas, afectan directamente al elemento estructural, a causas de sobrecargas, asentamientos diferenciales, desplazamientos y sismos.

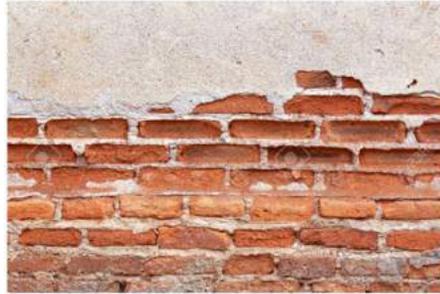
Figura 2. Erosión en muros de mampostería.

Para Broto, las causas son: La naturaleza y el medio ambiente, tiene un accionar basado en destruir los agentes atmosféricos incluyendo el agua, sol y viento; provocando su alteración, deterioro o destrucción del concreto. En erosión física hay humedad y cambios de temperatura en erosión mecánica el viento arrasa partículas abrasivas como arena y tierra estos producen golpes y en erosión química existe presencia de humedad por la filtración.

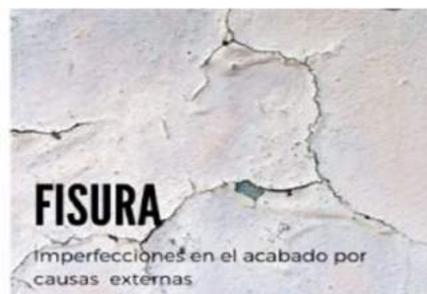
Figura 3. Fisura en muro.

Las causas por lo general son los materiales en la construcción que están expuestos a dilataciones y contracción por efecto de la temperatura y de humedad, se las conoce como esfuerzos higrotérmicos. Otro factor es debido a suelos malos en la construcción o no ha sido estabilizado, y desencadena asentamientos que genera fisuras en el muro a estos se les conoce como asentamientos diferenciales.

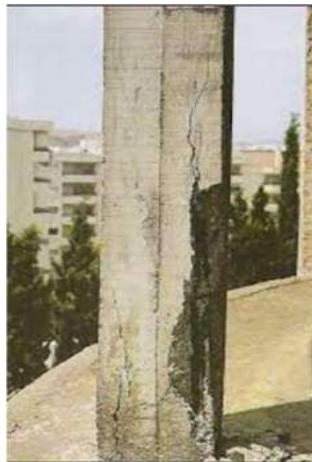
Figura 4. Desprendimiento del concreto en columnas.

Las causas se deben a cambios de temperatura, humedad, fisuras, grietas, envejecimiento de la estructura o pérdida de las propiedades de los materiales.

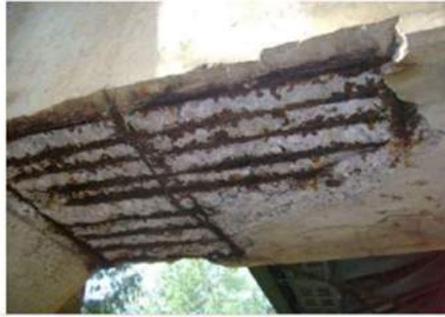
Figura 5. Corrosión del acero en una viga.

Considera que las causas se deben al ambiente donde se encuentre la estructura, el dióxido de carbono, viento, oxígeno y humedad. Producido por agentes químicos agresivos como gases atmosféricos, aguas contaminadas.

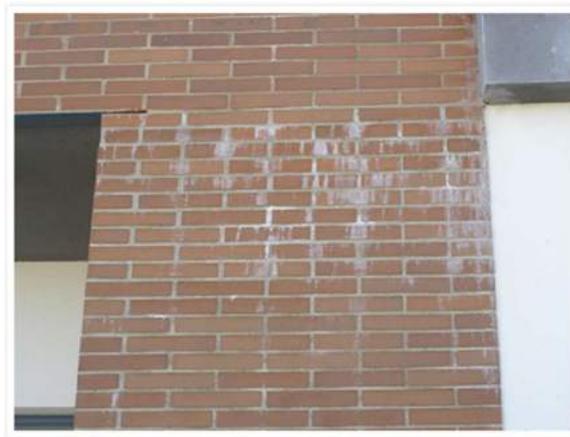
Figura 6. Eflorescencia en muro de mampostería.

Las causas se deben a sales como nitratos, cloruros y otros carbonatos y materiales necesarios en los procesos constructivos que están expuestos a lesiones de origen químico, y si es poroso tiende a absorber el agua.

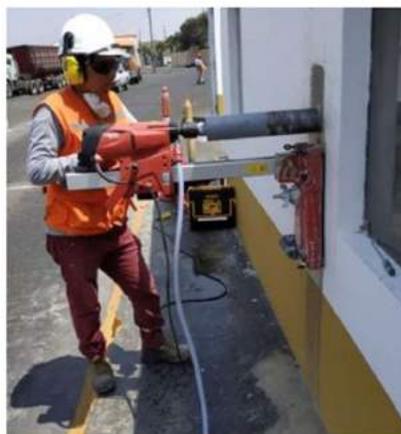
Figura 7. Equipo Diamantina

Las normas sujetas son A.S.T.M. C 42M-13 y NTP 339.059, correspondiente al método normalizado y Método para la extracción de muestras diamantinas. Se extraerán especímenes cilíndricos de concreto a las estructuras críticas

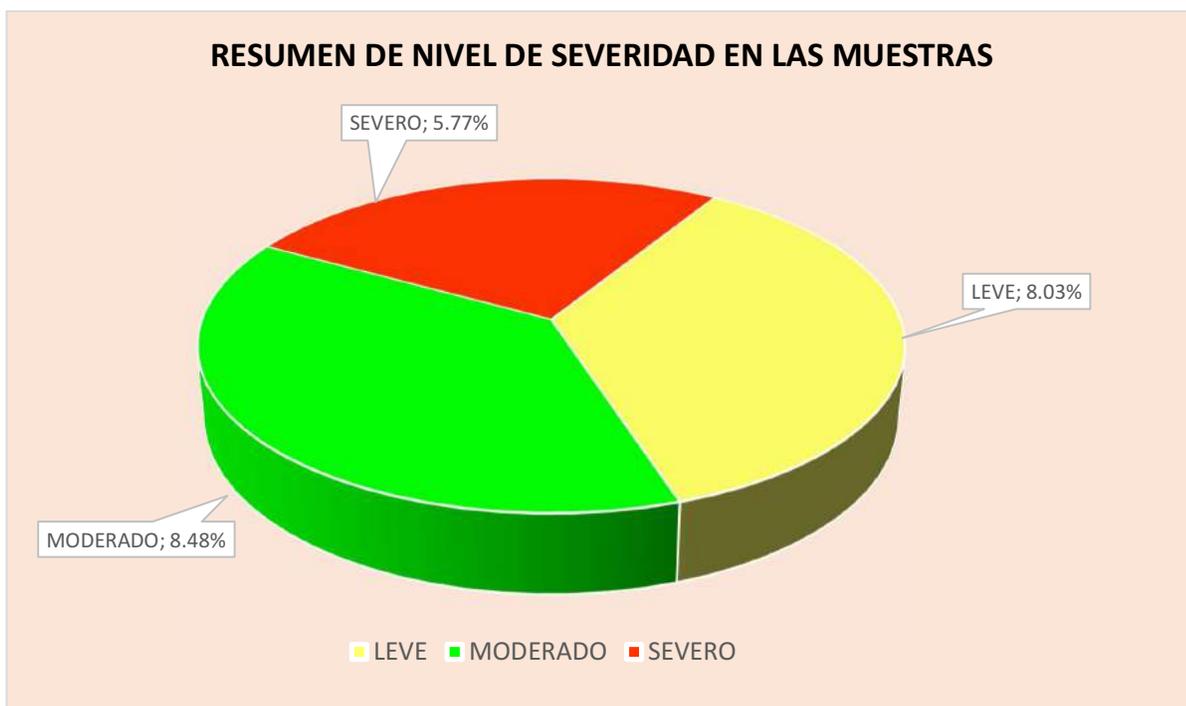
Gráfico 4: Porcentaje de severidad del resumen

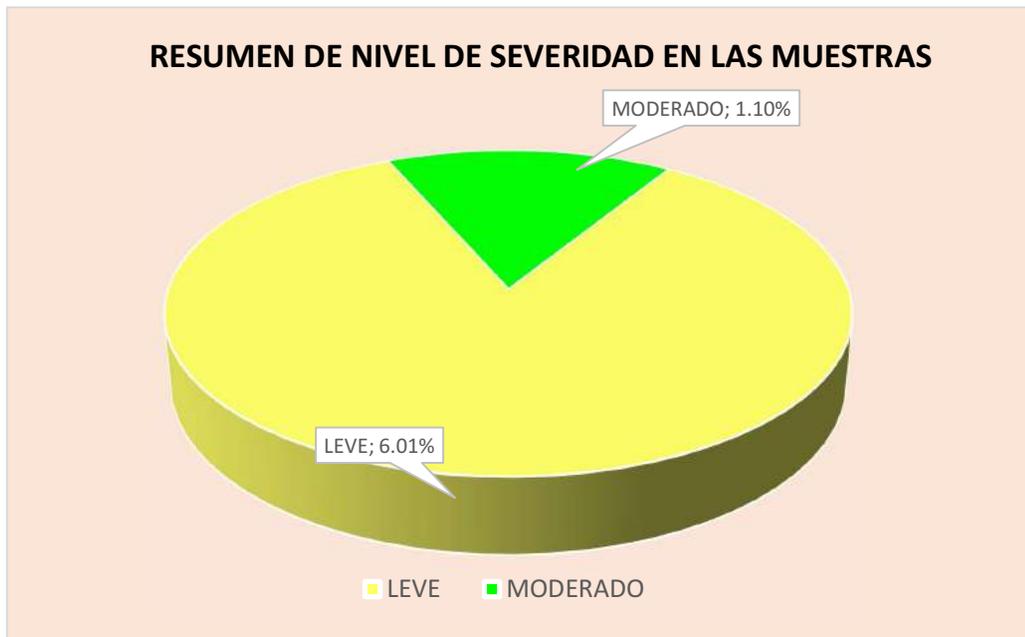
Gráfico 8: Porcentaje de severidad del segundo tramo.

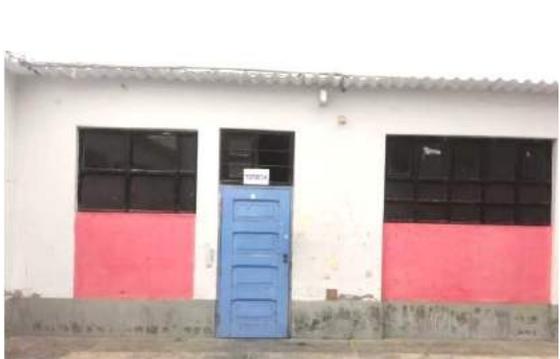
Figura 19: Ficha de recolección de datos de la UM4

USP UNIVERSIDAD SAN PEDRO		FICHA TÉCNICA DE EVALUACIÓN DETERMINACIÓN Y EVALUACIÓN DE LAS PATOLOGÍAS QUE AFECTAN AL CONCRETO EN MUROS, VIGAS Y COLUMNAS DE LOS PABELLONES DE LA INSTITUCIÓN EDUCATIVA VILLA MARÍA DEL DISTRITO DE NUEVO CHIMBOTE					
Autor: Reyes Sanchez Teresa Rosmery		Asesor:					
UNIDAD MUESTRAL 4							
Ubicación: Jr. Independencia Nuevo Chimbote		Departamento: Áncash		Elementos a evaluar: Muro, vigas, columnas y sobrecimiento			
Distrito: Nuevo Chimbote		Antigüedad: 30 años		N° de Paños: 2 paños			
Provincia: Santa		Fecha de evaluación: Marzo, 2021					
PATOLOGÍAS A	CÓDIGO	PATOLOGÍAS A	CÓDIGO	NIVEL DE SEVERIDAD			
Grieta	G1	Desprendimiento	D1	LEVE	L		
Erosión	E1	Corrosión	C1	MODERA DO	M		
Fisura	F1	Eflorescencia	EF1	SEVERO	S		
UBICACIÓN EN PLANO			FOTO GRAFÍA:		GRAFICA

Área afectada (m2)	% de área afectada	Área no afectada (m2)	% de área no afectada	
MURO	3.91	Desprendimiento	1.38	35.29%	2.53	64.71%	M
VIGA	4.84				4.84	100.00%	L
COLUMNA	4.82	Desprendimiento	0.03	0.64%	4.79	99.36%	L

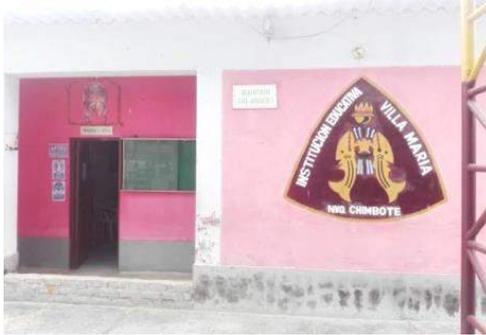
Figura 25: Ficha de recolección de datos de la UM6

USP UNIVERSIDAD SAN PEDRO		FICHA TÉCNICA DE EVALUACIÓN					
		DETERMINACIÓN Y EVALUACIÓN DE LAS PATOLOGÍAS QUE AFECTAN AL CONCRETO EN MUROS, VIGAS Y COLUMNAS DE LOS PABELLOS DE LA INSTITUCIÓN EDUCATIVA VILLA MARÍA DEL DISTRITO DE NUEVO CHIMBOTE					
Autor: Reyes Sanchez Teresa Rosmary		Asesor:					
UNIDAD MUESTRAL 6							
Ubicación: Jr. Independencia		Departamento: Áncash		Elementos a evaluar: N° de Paños: Muro, vigas, columnas y sobrecimiento 2 Paños			
Distrito: Nuevo Chimbote		Antigüedad: 30 años					
Provincia: Santa		Fecha de evaluación: Marzo, 2021					
PATOLOGÍAS A	CÓDIGO	PATOLOGÍAS A	CÓDIGO	NIVEL DE SEVERIDAD			
Grieta	G1	Desprendimiento	D1	LEVE L			
Erosión	E1	Corrosión	C1	MODERADO M			
Fisura	F1	Eflorescencia	EF1	SEVERO S			
UBICACIÓN EN PLANO			FOTO GRAFÍA:		GRAFICA

Área afectada (m2)	% de área afectada	Área no afectada (m2)	% de área no afectada	
MURO	6.60	Desprendimiento	0.10	1.44%	6.60	100.00%	L
		Fisura	0.01	0.16%	6.59	99.84%	L
VIGA	4.32				4.32	100.00%	
COLUMNA	3.21	Desprendimiento	0.17	5.33%	3.04	94.67%	L

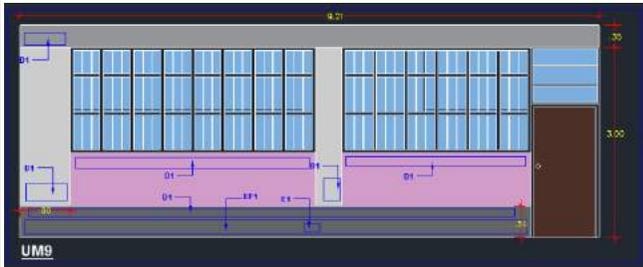
Figura 34: Ficha de recolección de datos de la UM 9

USP UNIVERSIDAD SAN PEDRO			FICHA TÉCNICA DE EVALUACIÓN				
			DETERMINACIÓN Y EVALUACIÓN DE LAS PATOLOGÍAS QUE AFECTAN AL CONCRETO EN MUROS, VIGAS Y COLUMNAS DE LOS PABELLONES DE LA INSTITUCIÓN EDUCATIVA VILLA MARÍA DEL DISTRITO DE NUEVO CHIMBOTE				
Autor:		Reyes Sanchez Teresa Rosmery			Asesor:		
UNIDAD MUESTRAL 9							
Ubicación:		Jr. Independencia MZ. W, X'		Departamento:		Áncash	
Distrito:		Nuevo Chimbote		Antigüedad:		30 años	
Provincia:		Santa		Fecha de evaluación:		Marzo, 2021	
Elementos a evaluar:		Nº de Paños:		Muro, vigas, columnas y sobrecimiento 1 Paños			
PATOLOGÍAS A	CÓDIGO	PATOLOGÍAS A	CÓDIGO	NIVEL DE SEVERIDAD			
Grieta	G1	Desprendimiento	D1	LEVE			
Erosión	E1	Corrosión	C1	MODERADO			
Fisura	F1	Eflorescencia	EF1	SEVERO			
UBICACIÓN EN PLANO			FOTOGRAFÍA:		GRAFICA

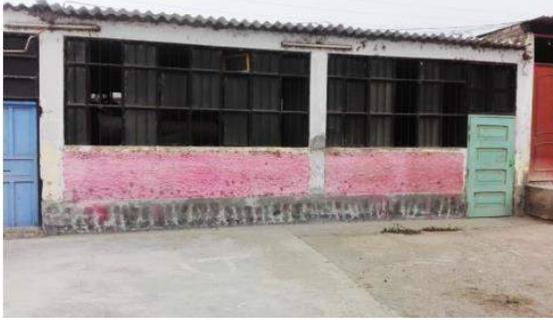
Figura 43: Ficha de recolección de datos de la UM 12

USP UNIVERSIDAD SAN PEDRO		FICHA TÉCNICA DE EVALUACIÓN					
AUTOR: Reyes Sánchez Teresa Rosmery		DETERMINACIÓN Y EVALUACIÓN DE LAS PATOLOGÍAS QUE AFECTAN AL CONCRETO EN MUROS, VIGAS Y COLUMNAS DE LOS PABELLONES DE LA INSTITUCIÓN EDUCATIVA VILLA MARÍA DEL DISTRITO DE NUEVO CHIMBOTE					
UNIDAD MUESTRAL 12		ASesor:					
Ubicación:	Jr. Independencia MZ. W, X'	Departamento:	Áncash	Elementos a evaluar:		Muro, vigas, columnas y sobrecimiento 1 Paños	
Distrito:	Nuevo Chimbote	Antigüedad:	30 años	N° de Paños:			
Provincia:	Santa	Fecha de evaluación:	Marzo, 2021				
PATOLOGÍAS A	CÓDIGO	PATOLOGÍAS A	CÓDIGO	NIVEL DE SEVERIDAD			
Grieta	G1	Desprendimiento	D1	LEVE L			
Erosión	E1	Corrosión	C1	MODERADO M			
Fisura	F1	Eflorescencia	EF1	SEVERO S			
UBICACIÓN EN PLANO		FOTOGRAFÍA:		GRÁFICA

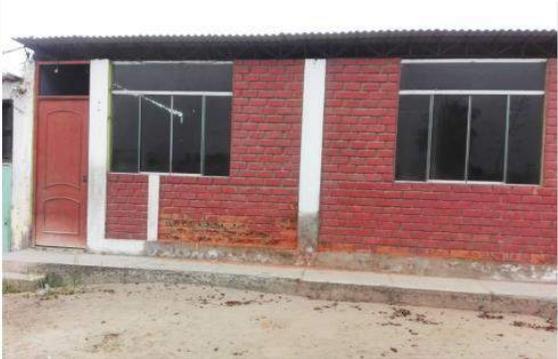
Figura 46: Ficha de recolección de datos de la UM 13

USP UNIVERSIDAD SAN PEDRO		FICHA TÉCNICA DE EVALUACIÓN								
		DETERMINACIÓN Y EVALUACIÓN DE LAS PATOLOGÍAS QUE AFECTAN AL CONCRETO EN MUROS, VIGAS Y COLUMNAS DE LOS PABELLONES DE LA INSTITUCIÓN EDUCATIVA VILLA MARÍA DEL DISTRITO DE NUEVO CHIMBOTE								
Autor:		Reyes Sanchez Teresa Rosmery			Asesor:					
UNIDAD MUESTRAL 13										
Ubicación:		Jr. Independencia MZ. W'. X'		Departamento:						
Distrito:		Nuevo Chimbote		Áncash						
Provincia:		Santa		Antigüedad:						
				15 años						
				Fecha de evaluación:						
				Marzo, 2021						
				Elementos a evaluar: N° de						
				Muro, vigas, columnas y sobrecimiento						
				Paños:						
				3 paños						
PATOLOGÍAS A		CÓDIGO		PATOLOGÍAS A		CÓDIGO		NIVEL DE SEVERIDAD		
Grieta		G1		Desprendimiento		D1		LEVE		
Erosión		E1		Corrosión		C1		MODERADO		
Fisura		F1		Eflorescencia		E2		SEVERO		
UBICACIÓN EN PLANO			FOTOGRAFÍA:			GRÁFICA

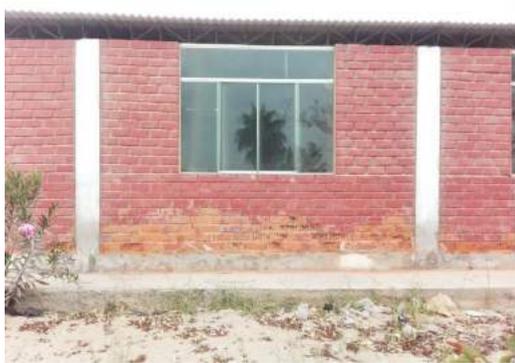
Figura 49: Ficha de recolección de datos de la UM 14

USP UNIVERSIDAD SAN PEDRO		FICHA TÉCNICA DE EVALUACIÓN						
		DETERMINACIÓN Y EVALUACIÓN DE LAS PATOLOGÍAS QUE AFECTAN AL CONCRETO EN MUROS, VIGAS Y COLUMNAS DE LOS PABELLONES DE LA INSTITUCIÓN EDUCATIVA VILLA MARÍA DEL DISTRITO DE NUEVO CHIMBOTE						
Autor: Reyes Sanchez Teresa Rosmery		UNIDAD MUESTRAL 14			Asesor:			
Ubicación: Jr. Independencia MZ. W, X'	Departamento: Ancash	Elementos a evaluar: Muro, vigas, columnas y sobrecimiento						
Distrito: Nuevo Chimbote	Antigüedad: 15 años	Nº de Paños: 1 paño						
Provincia: Santa	Fecha de evaluación: Marzo, 2021							
PATOLOGÍAS A	CÓDIGO	PATOLOGÍAS A	CÓDIGO	NIVEL DE SEVERIDAD				
Grieta	G1	Desprendimiento	D1	L				
Erosión	E1	Corrosión	C1	M				
Fisura	F1	Eflorescencia	E2	S				
UBICACIÓN EN PLANO		FOTOGRAFÍA:		GRAFICA

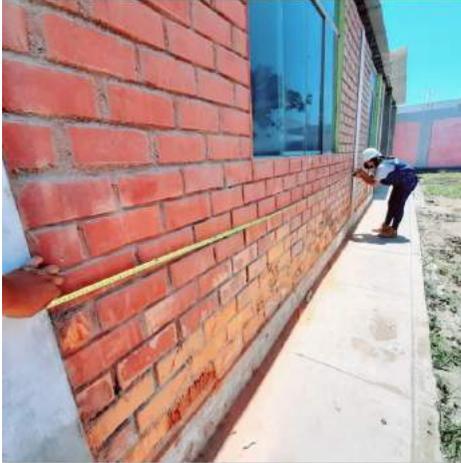
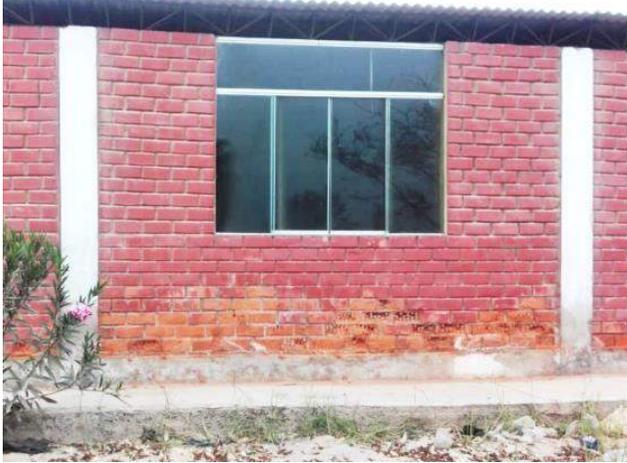
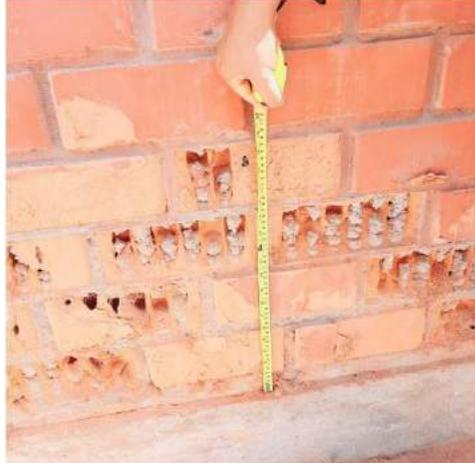
RESUMEN							8.33 m ²			
% DE AREA AFECTADA POR ELEMENTO DE LA UNIDAD DE MUESTRA 14										
ELEMENTOS	MURO	AREA (m ²)		COLUMNA	AREA (m ²)		SOBRECIMIENTO	AREA (m ²)

6.38			0.80			1.16		
Área afectada (m ²)	2.97		0.29		1.11					
% de área afectada	46.52%		36.93%		96.00%					
Área no afectada (m ²)	3.41		0.50		0.05					
% de área no afectada	53.48%		63.07%		4.00%					
TIPOS DE PATOLOGÍA IDENTIFICADA

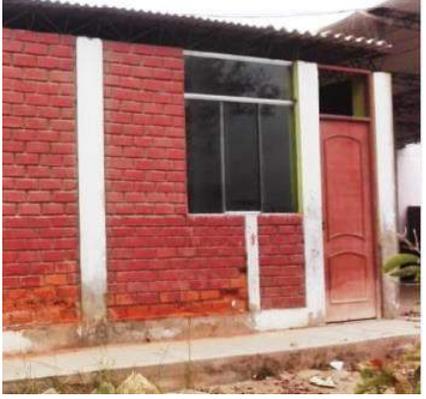
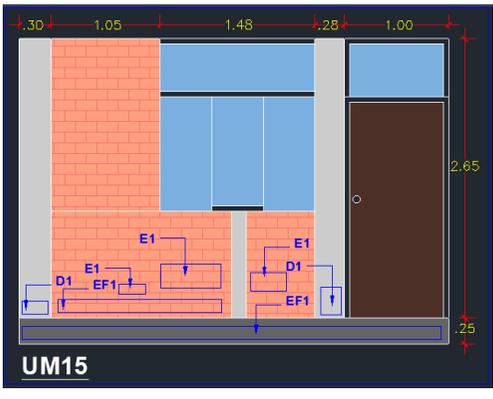
Figura 52: Ficha de recolección de datos de la UM 15

USP UNIVERSIDAD SAN PEDRO		FICHA TÉCNICA DE EVALUACIÓN					
DETERMINACIÓN Y EVALUACIÓN DE LAS PATOLOGÍAS QUE AFECTAN AL CONCRETO EN MUROS, VIGAS Y COLUMNAS DE LOS PABELLONES DE LA INSTITUCIÓN EDUCATIVA VILLA MARÍA DEL DISTRITO DE NUEVO CHIMBOTE							
Autor: Reyes Sanchez Teresa Rosmery			Asesor:				
UNIDAD MUESTRAL 15							
Ubicación: Jr. Independencia MZ. W, X'		Departamento: Ancash		Elementos a evaluar: Muro, vigas, columnas y sobrecimiento			
Distrito: Nuevo Chimbote		Antigüedad: 15 años		Nº de Paños: 1 paño			
Provincia: Santa		Fecha de evaluación: Marzo, 2021					
PATOLOGÍAS	CÓDIGO	PATOLOGÍAS	CÓDIGO	NIVEL DE SEVERIDAD			
Grieta	G1	Desprendimiento	D1	LEVE			
Erosión	E1	Corrosión	C1	MODERADO			
Fisura	F1	Eflorescencia	E2	SEVERO			
UBICACIÓN EN PLANO			FOTO GRAFÍA:		GRAFICA

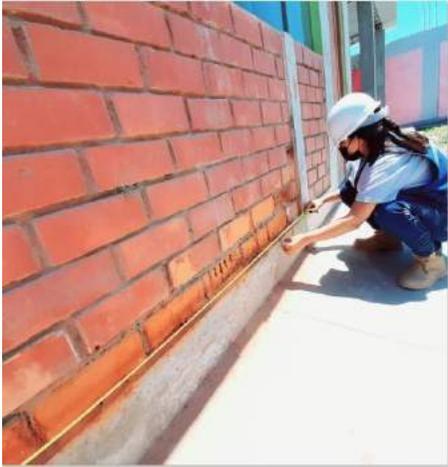
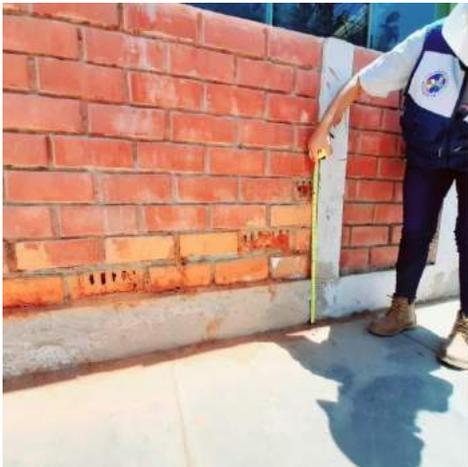
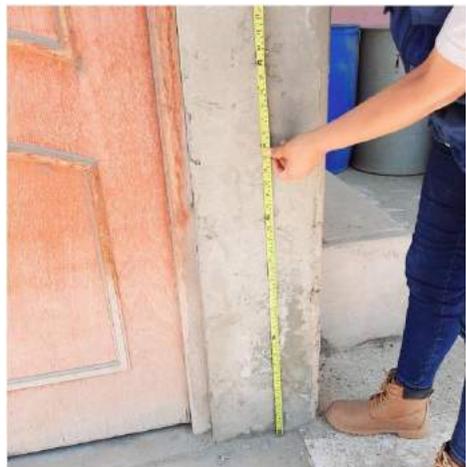
RESUMEN						6.97 m2				
% DE AREA AFECTADA POR ELEMENTO DE LA UNIDAD DEMUESTRA 15										
ELEMENTOS	MURO	AREA (m2)		COLUMNA	AREA (m2)		SOBRECIMIENTO	AREA (m2)

4.14			1.68			1.16		
Área afectada (m2)		0.50			0.08			0.45		
% de área afectada		12.11%			4.68%			38.79%		
Área no afectada (m2)		3.64			1.60			0.71		
% de área no afectada		87.89%			95.32%			61.21%		
TIPOS DE PATOLOGÍA IDENTIFICADA

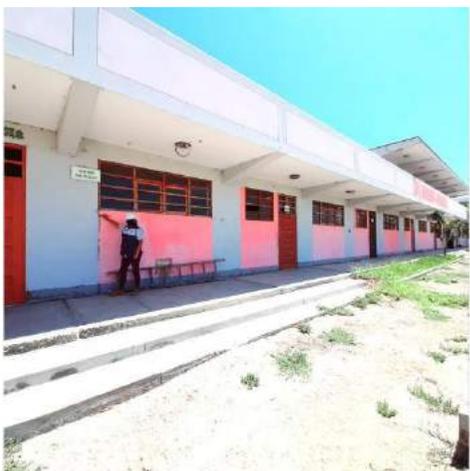
Figura 58: Ficha de recolección de datos de la UM 17

USP UNIVERSIDAD SAN PEDRO		FICHA TÉCNICA DE EVALUACIÓN					
		DETERMINACIÓN Y EVALUACIÓN DE LAS PATOLOGÍAS QUE AFECTAN AL CONCRETO EN MUROS, VIGAS Y COLUMNAS DE LOS PABELLOS DE LA INSTITUCIÓN EDUCATIVA VILLA MARÍA DEL DISTRITO DE NUEVO CHIMBOTE					
Autor: Reyes Sanchez Teresa Rosmery		Asesor:					
UNIDAD MUESTRAL 17							
Ubicación:	Jr. Independencia MZ. W. X'	Departamento:	Áncash	Elementos a evaluar: Muro, vigas, columnas y sobrecimiento			
Distrito:	Nuevo Chimbote	Antigüedad:	15 años	N° de Paños: 4 paños			
Provincia:	Santa	Fecha de evaluación:	Marzo, 2021				
PATOLOGÍAS A	CÓDIGO	PATOLOGÍAS A	CÓDIGO	NIVEL DE SEVERIDAD			
Grieta	G1	Desprendimiento	D1	LEVE	L		
Erosión	E1	Corrosión	C1	MODERADO	M		
Fisura	F1	Eflorescencia	EF1	SEVERO	S		
UBICACIÓN EN PLANO			FOTOGRAFÍA:		GRAFICA

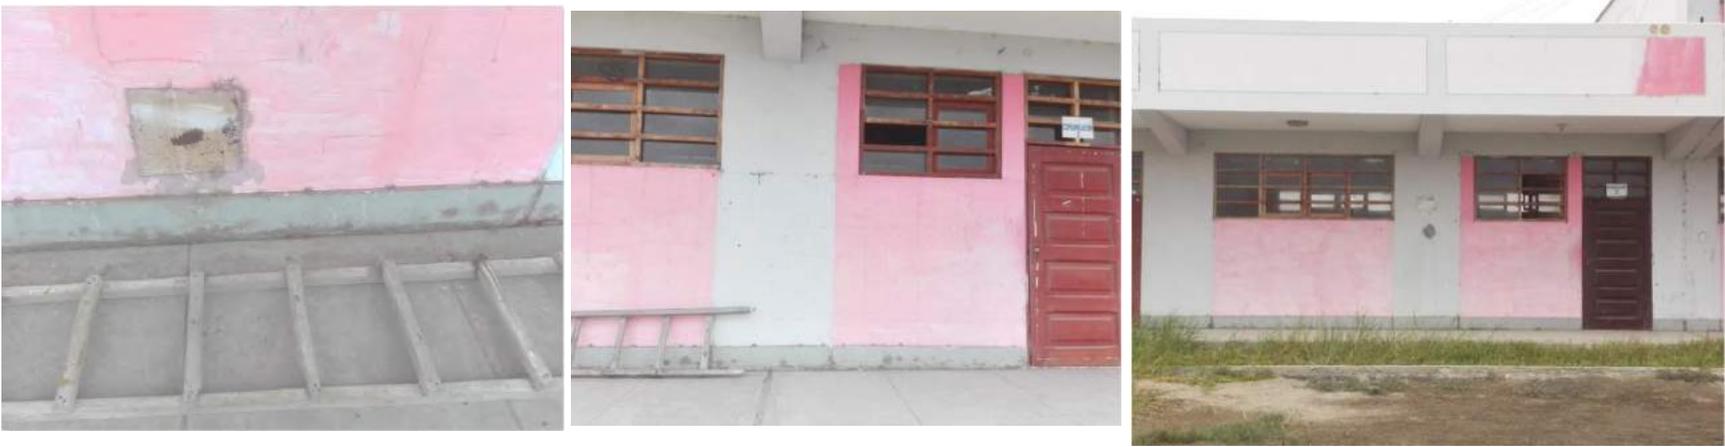
RESUMEN							31.68 m2			
% DE AREA AFECTADA POR ELEMENTO DE LA UNIDAD DE MUESTRA 17										
ELEMENTOS	MURO	AREA (m2)	VIGA	AREA (m2)	CO LUMNA	AREA (m2)	SOBRECIMIENTO	AREA (m2)

16.13		2.76		11.42		1.36		
Área afectada (m2)	3.35	0.00	0.00	0.27						
% de área afectada	20.74%	0.00%	0.00%	20.00%						
Área no afectada (m2)	12.79	2.76	11.42	1.09						
% de área no afectada	79.26%	100.00%	100.00%	80.00%						
TIPOS DE PATOLOGÍA IDENTIFICADA

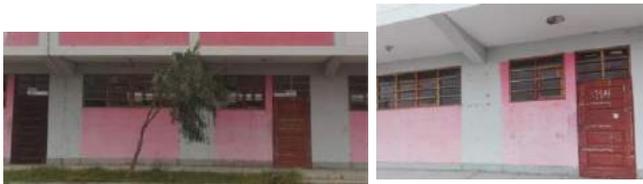
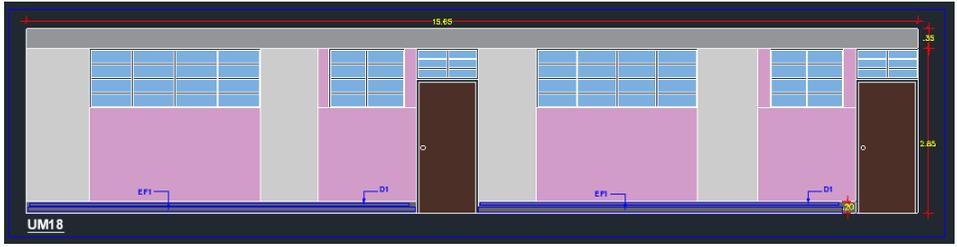
Figura 61: Ficha de recolección de datos de la UM 18

USP UNIVERSIDAD SAN PEDRO		FICHA TÉCNICA DE EVALUACIÓN					
		DETERMINACIÓN Y EVALUACIÓN DE LAS PATOLOGÍAS QUE AFECTAN AL CONCRETO EN MUROS, VIGAS Y COLUMNAS DE LOS PABELLONES DE LA INSTITUCIÓN EDUCATIVA VILLA MARÍA DEL DISTRITO DE NUEVO CHIMBOTE					
Autor: Reyes Sanchez Teresa Rosmery		UNIDAD MUESTRAL 18			Asesor:		
Ubicación:	Jr. Independencia MZ. W. X'	Departamento:	Áncash	Elementos a evaluar:	Muro, vigas, columnas y sobrecimiento		
Distrito:	Nuevo Chimbote	Antigüedad:	15 años	Nº de Paños:	4 Paños		
Provincia:	Santa	Fecha de evaluación:	Marzo, 2021				
PATOLOGÍAS A	CÓDIGO	PATOLOGÍAS A	CÓDIGO	NIVEL DE SEVERIDAD			
Grieta	G1	Desprendimiento	D1	LEVE	L		
Erosión	E1	Corrosión	C1	MODERADO	M		
Fisura	F1	Eflorescencia	EF1	SEVERO	S		
UBICACIÓN EN PLANO			FOTO GRAFÍA:		GRAFICA

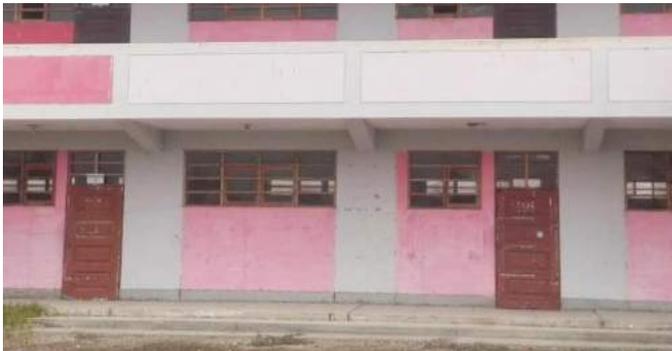
Figura 63: Resumen de Evaluación UM 18

NIVEL DE SEVERIDAD EN LA UNIDAD DE MUESTRA 18										
% DE AREA AFECTADA DE LA UM 18			% DE INCIDENCIA DE PATOLOGIA DE LA UM 18			LEVE	MODERADO	SEVERO	SIN SEVERIDAD	
AREA TO TAL AFECTADA (m2)	AREA TO TAL AFECTADA (%)	AREA TOTAL NO AFECTADA (%)	PATOLOGIA	AREA (m2)	% DE INCIDENCIA

1.45	4.12%	95.88%	D1	DESPRENDIMIENTO	0.24	0.67%	0.64	0.81	0.00	33.70
			EF1	EFLORESCENCIA	1.21	3.45%	1.82%	2.31%	0.00%	95.88%
			S/P	SIN PATOLOGIA	33.70	95.88%

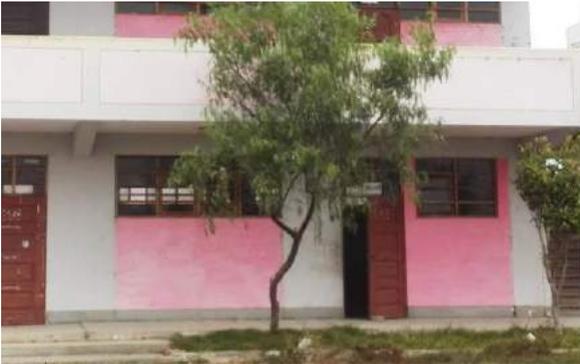
Figura 67: Ficha de recolección de datos de la UM 19

USP UNIVERSIDAD SAN PEDRO			FICHA TÉCNICA DE EVALUACIÓN				
AUTOR: Reyes Sanchez Teresa Rosmary			DETERMINACIÓN Y EVALUACIÓN DE LAS PATOLOGÍAS QUE AFECTAN AL CONCRETO EN MUROS, VIGAS Y COLUMNAS DE LOS PABELLOS DE LA INSTITUCIÓN EDUCATIVA VILLA MARÍA DEL DISTRITO DE NUEVO CHIMBOTE				
ASesor:			UNIDAD MUESTRAL 19				
Ubicación:	Jr. Independencia	Departamento:	Áncash	Elementos a evaluar: N°		Muro, vigas, columnas y sobrecimiento	
Distrito:	Nuevo Chimbote	Antigüedad:	15 años	de Paños:		2 paños	
Provincia:	Santa	Fecha de evaluación:	Marzo, 2021				
PATOLOGÍAS A	CÓDIGO	PATOLOGÍAS A	CÓDIGO	NIVEL DE SEVERIDAD			
Grieta	G1	Desprendimiento	D1	LEVE		L	
Erosión	E1	Corrosión	C1	MODERADO		M	
Fisura	F1	Eflorescencia	EF1	SEVERO		S	
UBICACIÓN EN PLANO			FOTOGRAFÍA:		GRÁFICA

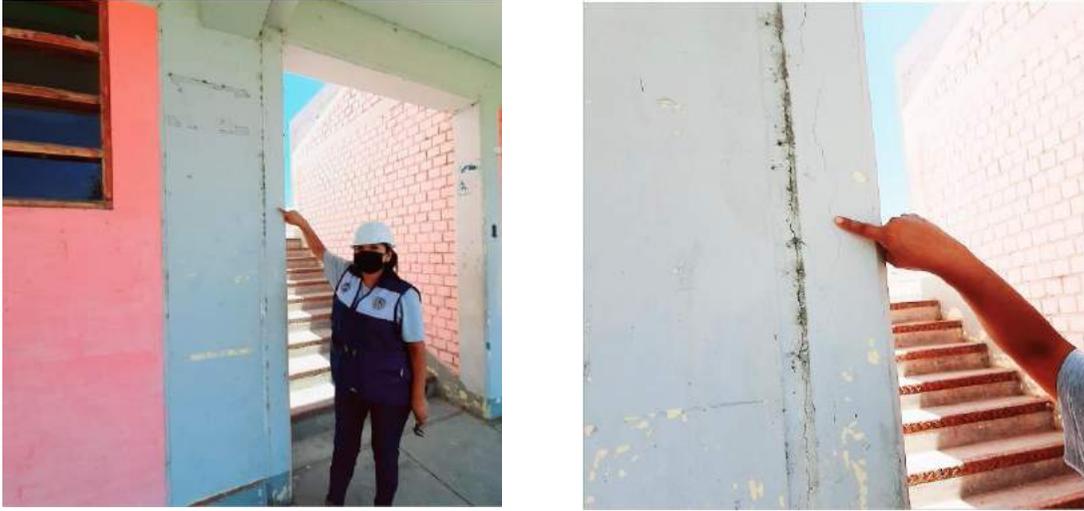
Figura 69: Resumen de Evaluación UM 19

NIVEL DE SEVERIDAD EN LA UNIDAD DE MUESTRA 19												
% DE AREA AFECTADA DE LA UM 19			% DE INCIDENCIA DE PATOLOGIA DE LA UM 19				LEVE	MODERADO	SEVERO	SIN SEVERIDAD		
AREA TO TAL AFECTADA (m2)	AREA TO TAL AFECTADA (%)	AREA TO TAL NO AFECTADA (%)	PATOLOGIA	AREA (m2)	% DE INCIDENCIA

0.90	3.59%	96.41%	D1	DESPRENDIMIENTO	0.42	1.66%	0.90	0.00	0.00	24.11		
			EF1	EFLORESCENCIA	0.46	1.82%						
				FISURA	0.03	0.10%						
			S/P	SIN PATOLOGIA	24.11	96.41%

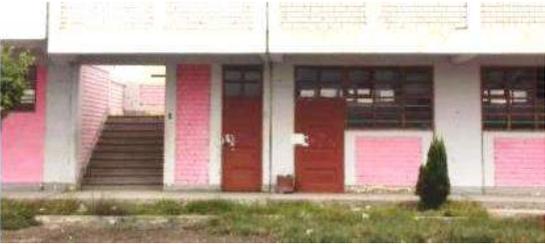
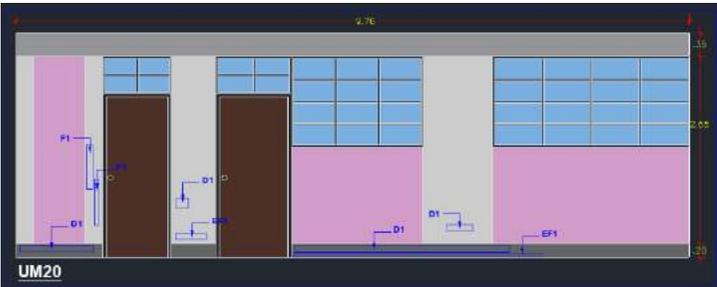
Figura 70: Ficha de recolección de datos de la UM 20

USP UNIVERSIDAD SAN PEDRO		FICHA TÉCNICA DE EVALUACIÓN					
		DETERMINACIÓN Y EVALUACIÓN DE LAS PATOLOGÍAS QUE AFECTAN AL CONCRETO EN MUROS, VIGAS Y COLUMNAS DE LOS PABELLONES DE LA INSTITUCIÓN EDUCATIVA VILLA MARÍA DEL DISTRITO DE NUEVO CHIMBOTE					
Autor:		Reyes Sanchez Teresa Rosmery				Asesor:	
UNIDAD MUESTRAL 20							
Ubicación:	Jr. Independencia	Departamento:	Áncash		Elementos a evaluar: N° de Paños:		
Distrito:	Nuevo Chimbote	Antigüedad:	15 años		Muro, vigas, columnas y sobrecimiento 2 paños		
Provincia:	Santa	Fecha de evaluación:	Marzo, 2021				
PATOLOGÍAS A	CÓDIGO	PATOLOGÍAS A	CÓDIGO	NIVEL DE SEVERIDAD			
Grieta	G1	Desprendimiento	D1	LEVE		L	
Erosión	E1	Corrosión	C1	MODERADO		M	
Fisura	F1	Eflorescencia	EF1	SEVERO		S	
UBICACIÓN EN PLANO			FOTOGRAFÍA:		GRAFICA

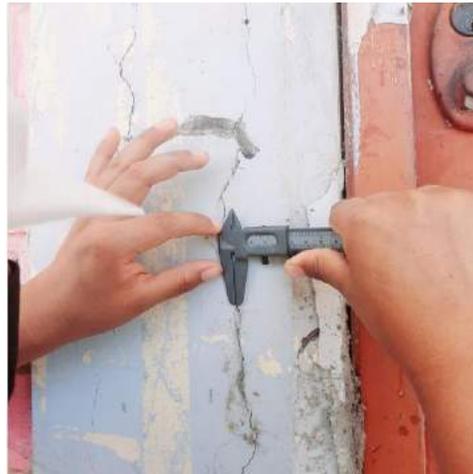
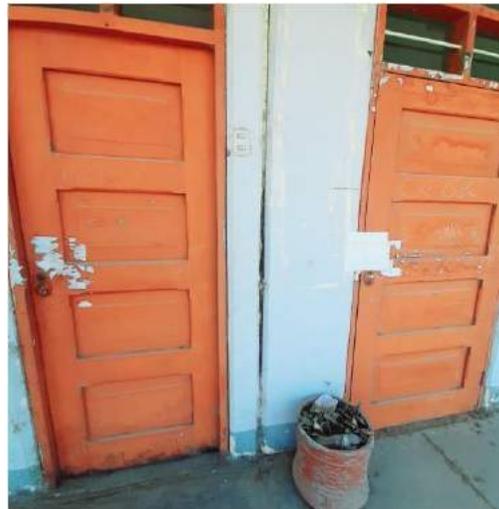
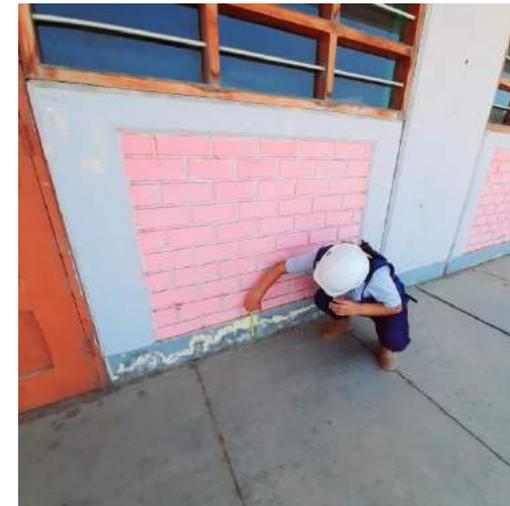
Figura 72: Resumen de Evaluación UM 20

NIVEL DE SEVERIDAD EN LA UNIDAD DE MUESTRA 20

% DE AREA AFECTADA DE LA UM 20			% DE INCIDENCIA DE PATOLOGIA DE LA UM 20			LEVE	MODERADO	SEVERO	SIN SEVERIDAD	
AREA TO TAL AFECTADA (m ²)	AREA TO TAL AFECTADA (%)	AREA TO TALNO AFECTADA (%)	PATOLOGIA	AREA (m ²)	% DE INCIDENCIA					
1.01	5.30%	94.70%	D1	DESPRENDIMIENTO	0.67	3.49%	3.42%	0.36	0.00%	18.05
			EF1	EFLORESCENCIA	0.31	1.63%				
				FISURA	0.03	0.18%				
			S/P	SIN PATOLOGIA	18.05	94.70%

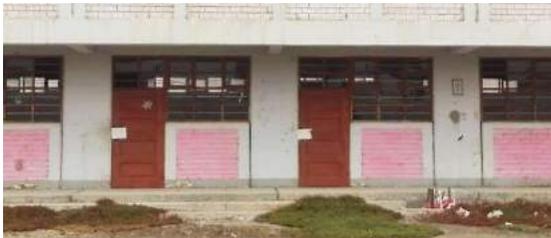
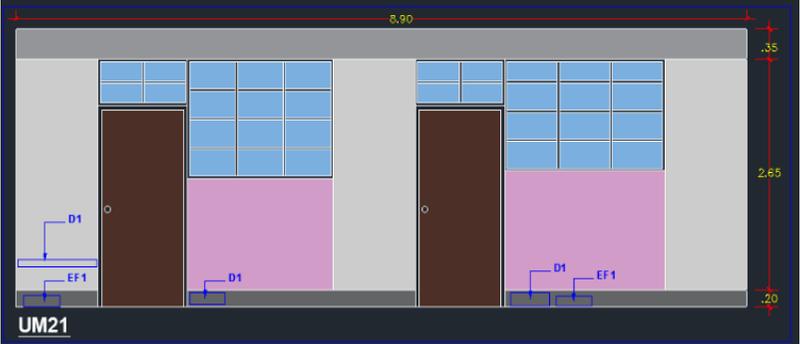
Figura 73: Ficha de recolección de datos de la UM 21

USP UNIVERSIDAD SAN PEDRO			FICHA TÉCNICA DE EVALUACIÓN				
Autor: Reyes Sanchez Teresa Rosmery			DETERMINACIÓN Y EVALUACIÓN DE LAS PATOLOGÍAS QUE AFECTAN AL CONCRETO EN MUROS, VIGAS Y COLUMNAS DE LOS PABELLOS DE LA INSTITUCIÓN EDUCATIVA VILLA MARÍA DEL DISTRITO DE NUEVO CHIMBOTE				
UNIDAD MUESTRAL 21						Asesor:	
Ubicación: Jr. Independencia		Departamento: Ancash		Elementos a evaluar: Nº de		Muro, vigas, columnas y sobrecimiento 2 Paños	
Distrito: Nuevo Chimbote		Antigüedad: 15 años		Paños:			
Provincia: Santa		Fecha de evaluación: Marzo, 2021					
PATOLOGÍAS A	CÓDIGO	PATOLOGÍAS A	CÓDIGO	NIVEL DE SEVERIDAD			
Grieta	G1	Desprendimiento	D1	LEVE L			
Erosión	E1	Corrosión	C1	MODERADO M			
Fisura	F1	Eflorescencia	EF1	SEVERO S			
UBICACIÓN EN PLANO			FOTOGRAFÍA:		GRÁFICA

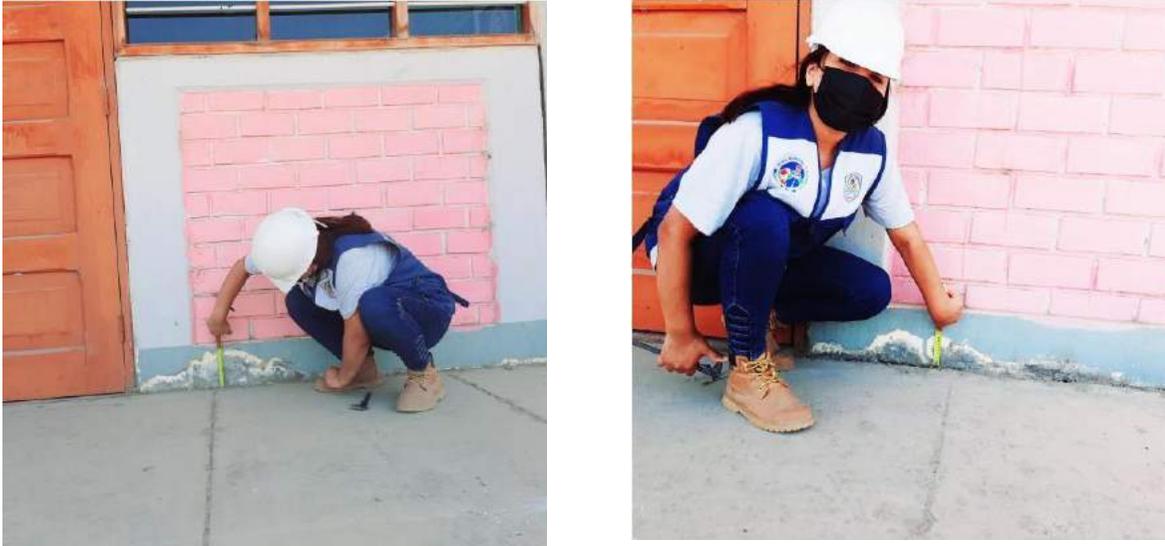
Figura 75: Resumen de Evaluación UM 21

NIVEL DE SEVERIDAD EN LA UNIDAD DE MUESTRA 21														
% DE AREA AFECTADA DE LA UM 21			% DE INCIDENCIA DE PATOLOGIA DE LA UM 21			LEVE	MODERADO	SEVERO	SIN SEVERIDAD					
AREA TO TAL AFECTADA (m2)	AREA TO TAL AFECTADA (%)	AREA TO TAL NO AFECTADA (%)	PATOLOGIA	AREA (m2)	% DE INCIDENCIA

0.32	1.65%	98.35%	D1	DESPRENDIMIENTO	0.21	1.05%	0.32	0.00	0.00	19.39				
			EF1	EFLORESCENCIA	0.12	0.60%					1.65%	0.00%	0.00%	98.35%
			S/P	SIN PATOLOGIA	19.39	98.35%

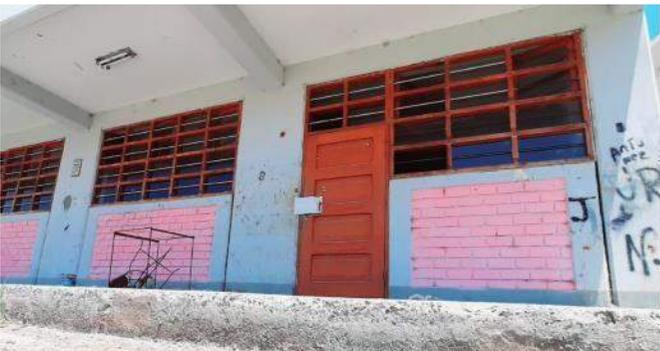
Figura 76: Ficha de recolección de datos de la UM 22

USP UNIVERSIDAD SAN PEDRO		FICHA TÉCNICA DE EVALUACIÓN					
		DETERMINACIÓN Y EVALUACIÓN DE LAS PATOLOGÍAS QUE AFECTAN AL CONCRETO EN MUROS, VIGAS Y COLUMNAS DE LOS PABELLOS DE LA INSTITUCIÓN EDUCATIVA VILLA MARÍA DEL DISTRITO DE NUEVO CHIMBOTE					
Autor: Reyes Sanchez Teresa Rosmary		UNIDAD MUESTRAL 22		Asesor:			
Ubicación: Jr. Independencia MZ. W, X'		Departamento: Áncash		Elementos a evaluar: Nº de Muro, vigas, columnas y sobrecimiento			
Distrito: Nuevo Chimbote		Antigüedad: 15 años		Paños: 2 paños			
Provincia: Santa		Fecha de evaluación: Marzo, 2021					
PATOLOGÍAS A	CÓDIGO	PATOLOGÍAS A	CÓDIGO	NIVEL DE SEVERIDAD			
Grieta	G1	Desprendimiento	D1	LEVE	L		
Erosión	E1	Corrosión	C1	MODERADO	M		
Fisura	F1	Eflorescencia	EF1	SEVERO	S		
UBICACIÓN EN PLANO			FOTOGRAFÍA:		GRAFICA

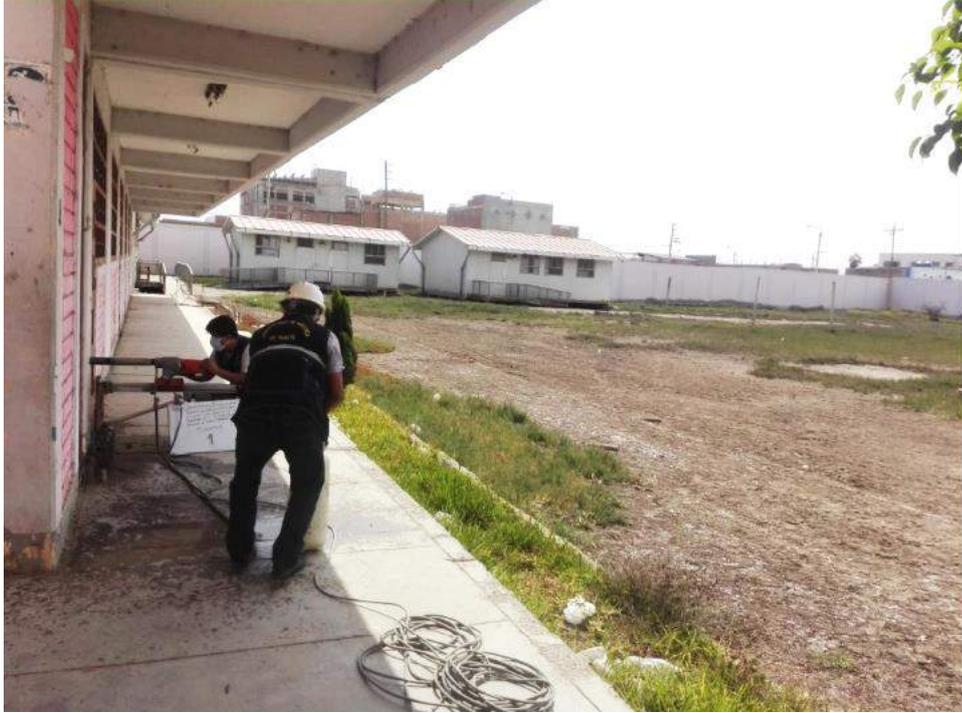
Figura 79: Colocación del equipo, para la extracción de diamantina M-1

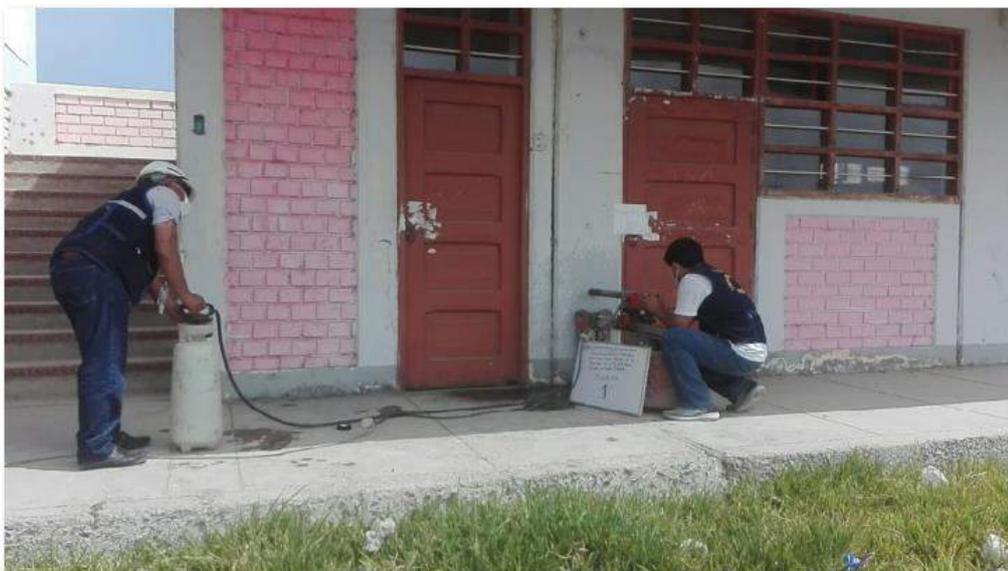
Figura 80: Bombeo para ejercer energía en el equipo M-1

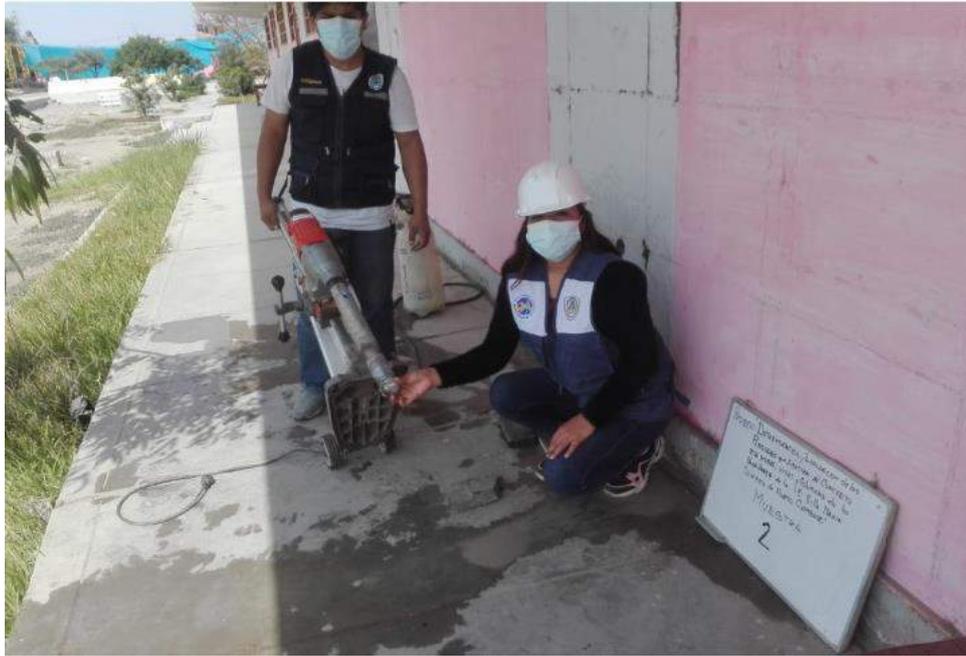
Figura 83: Extracción de la M-2

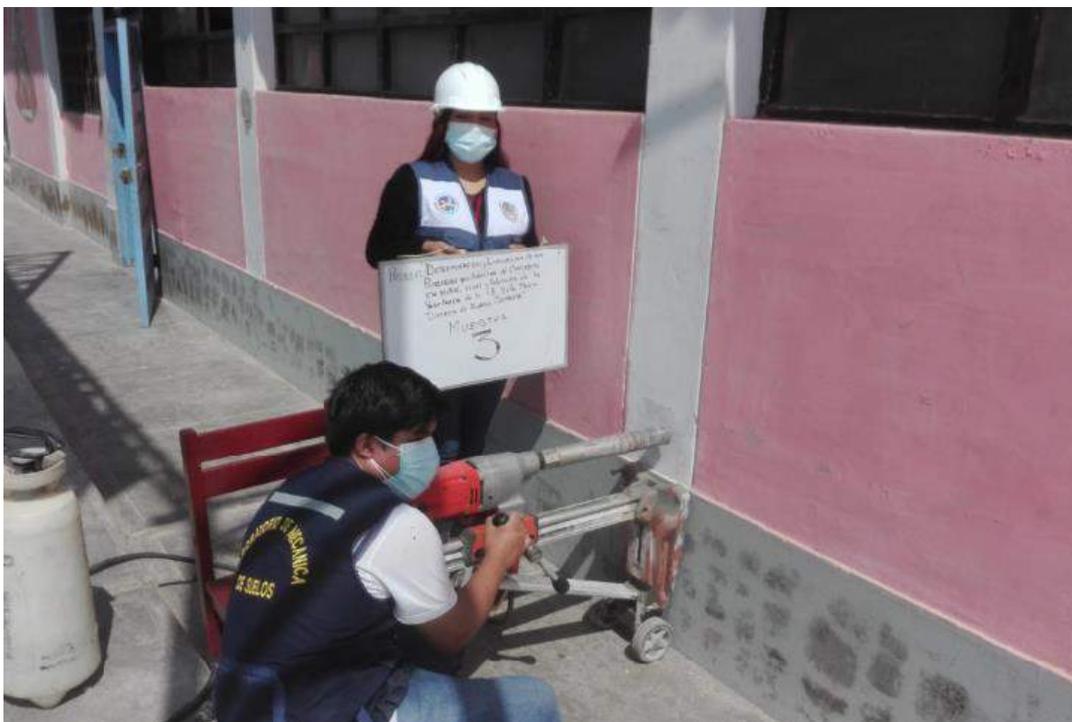
Figura 84: Extracción de la M-3

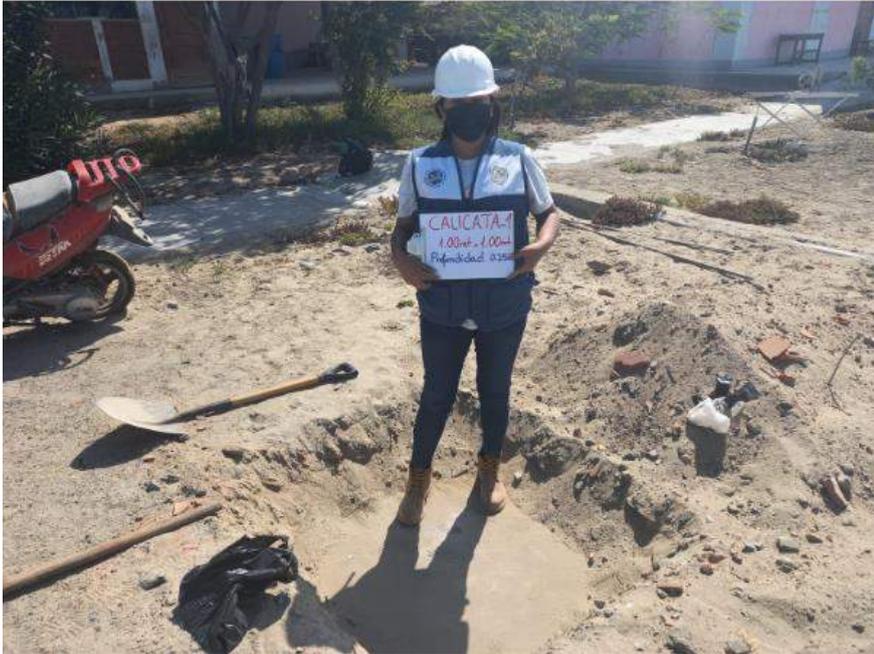
Figura 85: Iniciando con la excavación para la calicata 1

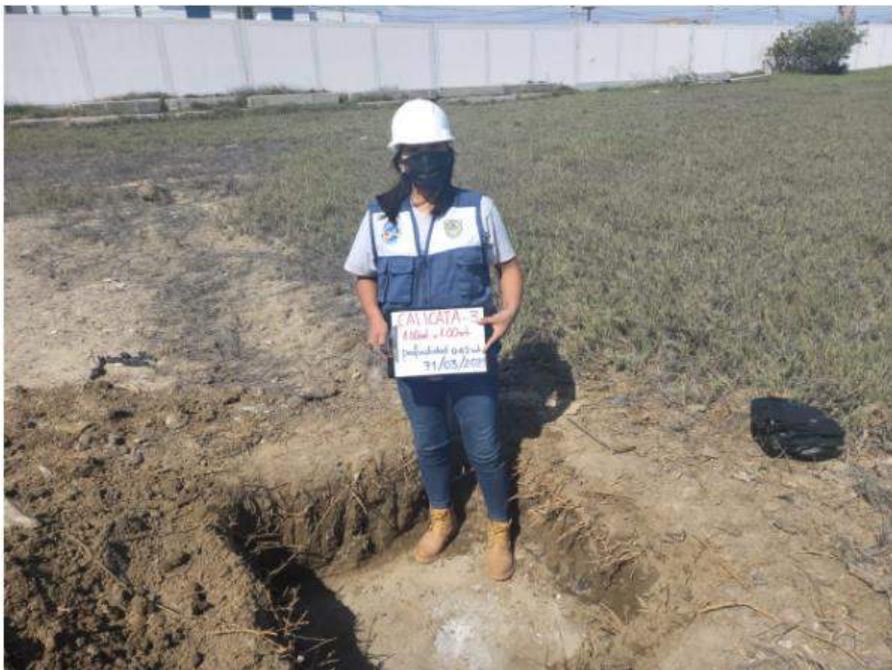
Figura 86: Excavación de calicata 2 a diferentes profundidades

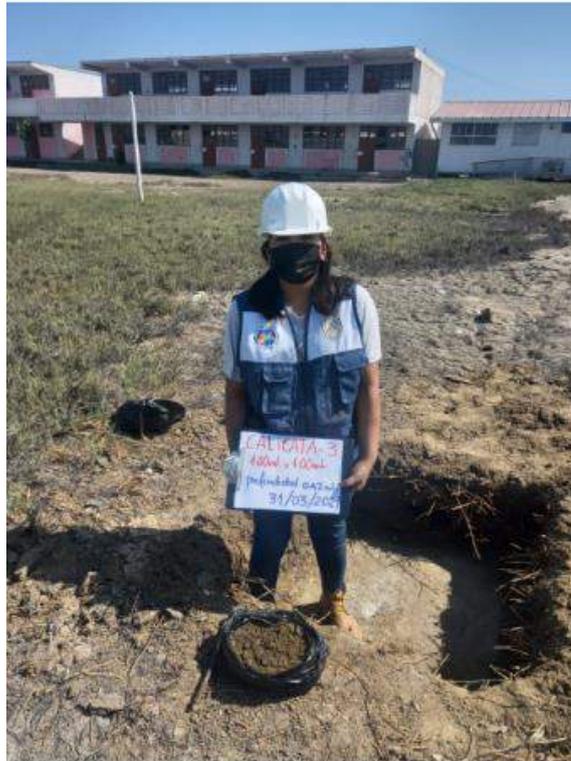
Figura 87: Excavación de calicata 3 a diferentes profundidades

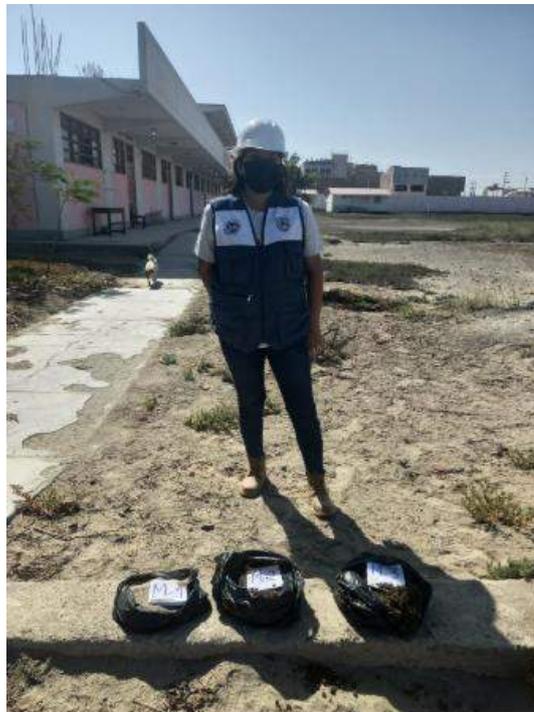
Figura 88: Muestras de las 3 calicatas realizadas en la IET VILLA MARI
