**FACULTAD DE INGENIERÍA**

**PROGRAMA DE ESTUDIOS DE INGENIERÍA CIVIL**

**Evaluación de la Vulnerabilidad Sísmica de las viviendas  
unifamiliares, AA. HH Upis Villa San Luis II Etapa – Nuevo  
Chimbote 2024**

**Tesis para obtener título profesional de Ingeniero Civil**

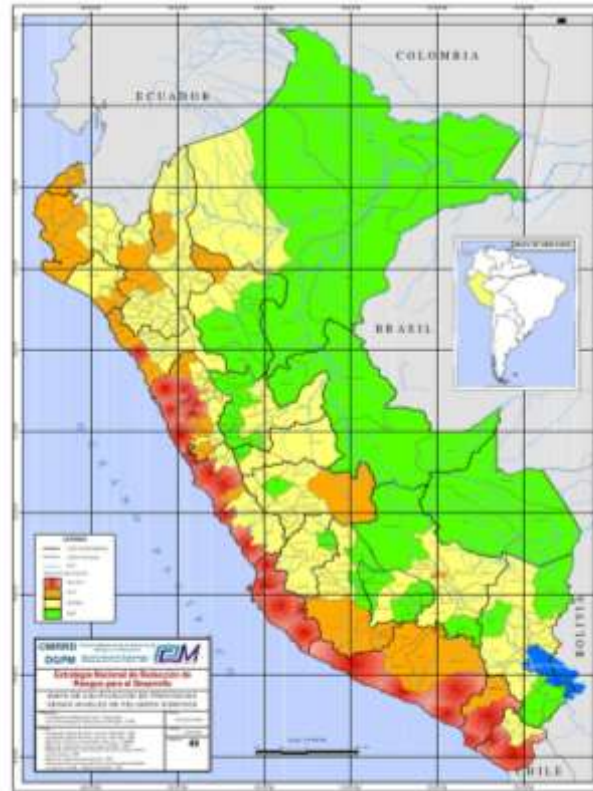
**Figura 3.** Mapa de Zonificación de Peligro Sísmico a Nivel Provincia 2019

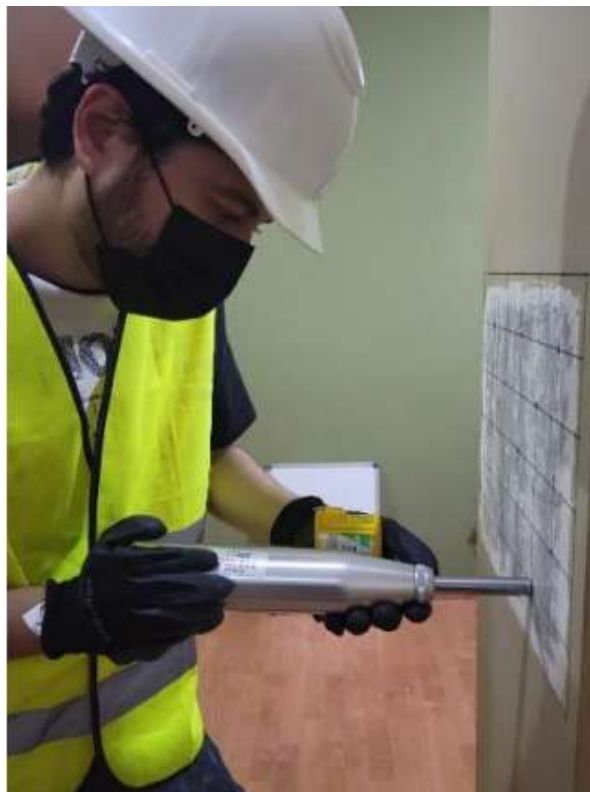
Mientras tanto, Ávila, et al. (2017) define al ensayo de esclerometría como un experimento no destructivo que mide el endurecimiento de una superficie que provee una representación rápida y sencilla de evidenciar la uniformidad del concreto a través de la lectura del número del rebote, como también estimación del aguante del concreto.

**Figura 10.**Ensayo de Esclerometria en Columna
