UNIVERSIDAD SAN PEDRO

**Vulnerabilidad Sísmica en las Viviendas en Villa San Luís I
Etapa, Nuevo Chimbote – Santa – Ancash**

Tesis para obtener el título profesional de Ingeniero Civil

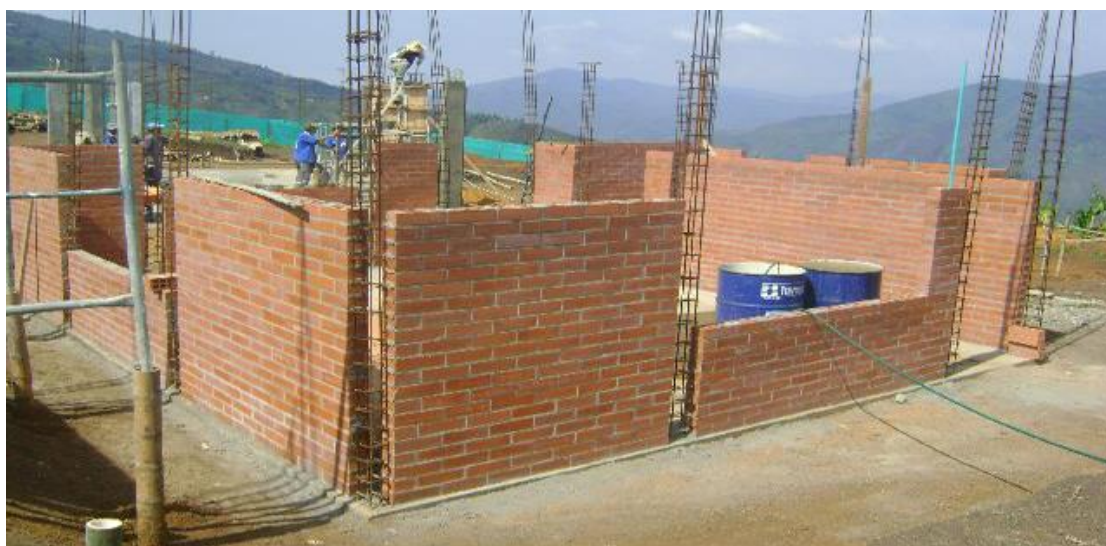
Fig. N°1: Detalle de muro de albañilería confinada

Albañilería Armada: es un sistema constructivo en el que se utilizan elementos de albañilería reforzados con acero para mejorar su resistencia y capacidad de carga. Este tipo de construcción involucra la inserción de refuerzos tanto horizontales como verticales en las perforaciones de los elementos de albañilería. Estos refuerzos están unidos a la estructura de albañilería utilizando mortero, creando un conjunto unitario que se comporta de manera similar al concreto armado en términos de resistencia y capacidad para soportar cargas. La colocación de refuerzos horizontales y verticales en la albañilería armada permite mejorar la capacidad de carga y la resistencia a esfuerzos, proporcionando una mayor estabilidad y seguridad a la estructura.

Figura N°1: Detalle de muro de albañilería confinada	11
Figura N°2: Vivienda construida con Albañilería confinada	10
Figura N°3: Distancia focal y epicentro	17
Figura N°4: Relación Geométrica entre foco y sitio	18
Figura N°5: Distribución de placas tectónicas	19
Figura N°6: Vulnerabilidad baja- irregularidad en planta.....	25
Figura N°7: Vulnerabilidad media- irregularidad en planta.....	25
Figura N°8: Vulnerabilidad alta- irregularidad en planta.....	26
Figura N°9: Cantidad de muros en ambas direcciones.....	27
Figura N°10: Clasificación de Zonas Sísmicas en el Perú	28
Figura N°11: Cantidad de muros en las dos direcciones.....	28
Figura N°12: Cantidad de muros en las dos direcciones.....	29
Figura N°13: Irregularidad en altura	30
Figura N°14: Irregularidad en altura	30
Figura N°15: Irregularidad en altura	30
Figura N°16: Calidad de las juntas de Pega de Mortero	31

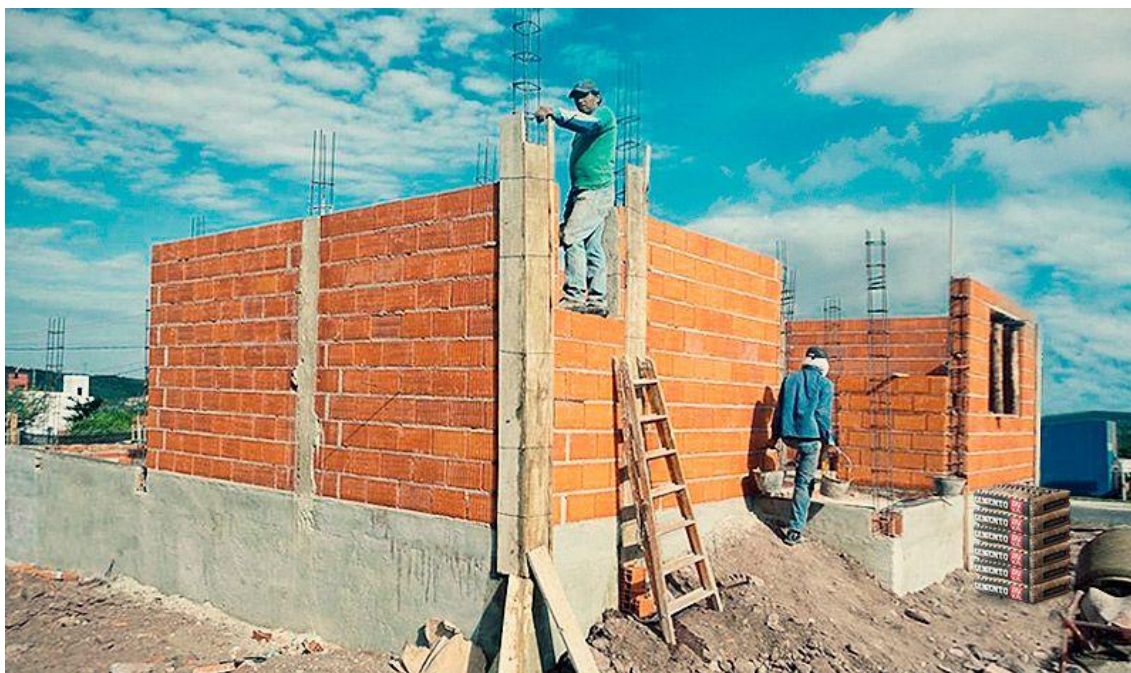
Fig. 02: Vivienda Construida con Albañilería Confinada

Albañilería Confinada: Desarrollada en losas macizas o aligeradas apuntaladas en paredes de ladrillo, en el contorno se ha situado compendios de concreto armado. Conjuntamente, dice Abanto (2013) que los compendios de concreto armado citados

aislamientos son 2 tipos: los verticales, acreditados como “columnas de amarre” y los planos conocidos como “vigas de amarre”, vigas soleras o vigas collar.

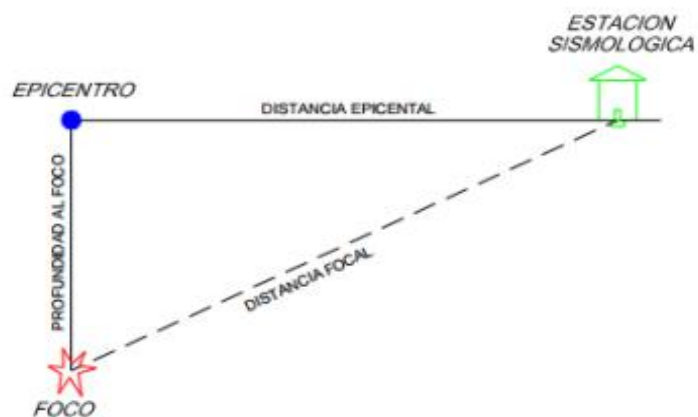
Figura 03: Distancia Focal y Epicentro

- Ondas sísmicas: Perturbaciones que transmiten energía a través de un medio material, generadas por la ruptura súbita y liberación de deformación acumulada en las placas tectónicas.
- Fallas geológicas: Fracturas en la roca debido a la superación de los límites de resistencia de los materiales de la corteza, irradiando ondas de esfuerzo.
- Sismicidad Regional: Cálculo de la actividad sísmica en una zona específica basándose en investigaciones, registros y tipologías tectónicas.
- Amenaza Sísmica o Peligro: Cuantificación de factores que influyen en el riesgo sísmico, incluyendo el epicentro y la magnitud del sismo.
- Sismicidad: Distribución temporal y espacial de los terremotos y sus efectos destructivos en la Tierra, documentada a partir de la recopilación de datos en catálogos sísmicos.

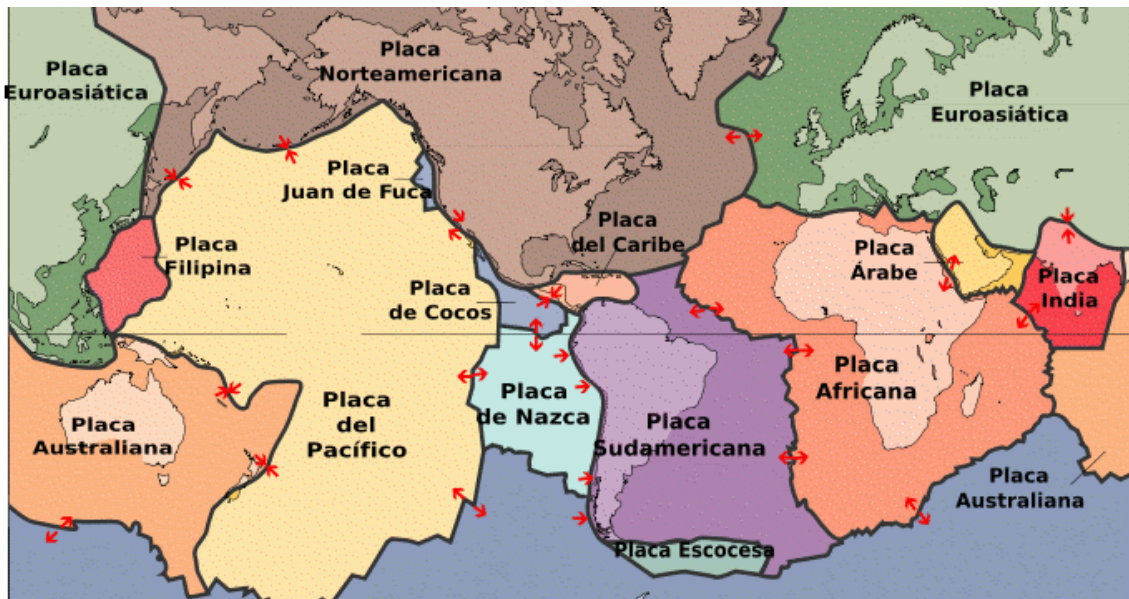
Figura 05: Distribución de Placas Tectónicas

Los sismos se pueden clasificar según su origen, y uno de los criterios principales es la interacción de las placas tectónicas. Esta clasificación se basa en la teoría de la tectónica de placas y se refiere a los sismos causados por la actividad de estas placas.

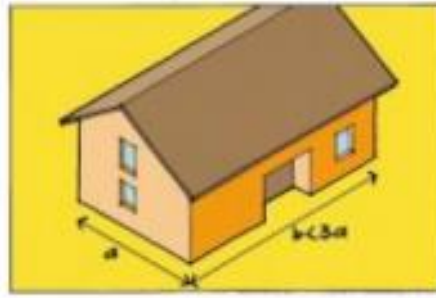
Figura 06: Vulnerabilidad Baja - Irregularidad en planta

- **Forma geométrica regular con simetría:** La edificación tiene una forma geométrica que es regular y presenta simetría en su diseño.
- **Largo menor que 3 veces su ancho:** La relación entre el largo y el ancho de la edificación es menor que 3, indicando cierta proporción adecuada en las dimensiones de la edificación.
- **No existe apariencia de "entradas y salidas" en la vista de planta y vista en altura:** La disposición de entradas y salidas en la vista de planta y vista en altura es coherente y no crea irregularidades que puedan comprometer la estabilidad o la estética de la edificación.

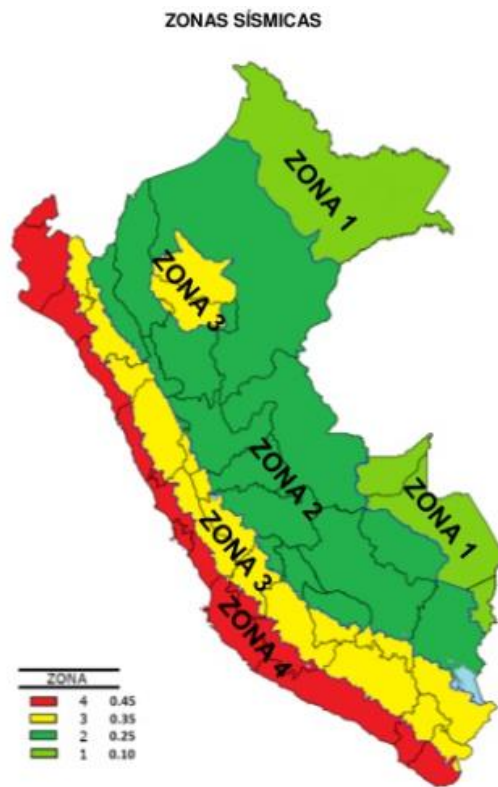
Figura 10: Clasificación de Zonas Sísmicas en el Perú

FACTORES DE ZONA	
ZONA	Z
4	0.45
3	0.35
2	0.25
1	0.10

En nuestro territorio peruano se piensa partido en 4 zonas, como se modelo en la Figura 10 y datos en la tabla 03:

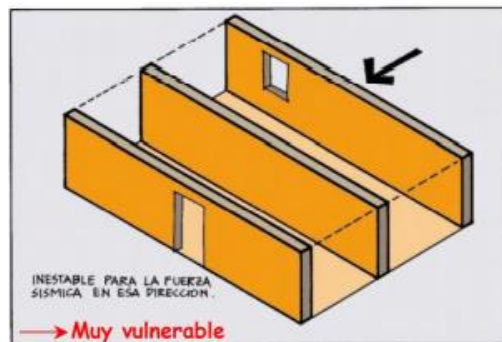
Fig 12: Cantidad de muros en las dos direcciones

- Aumento del 70% de las paredes se hallan en una sola orientación.
- Presenta muy pocas paredes confinados o reforzados.
- La distancia total de paredes ordenados en cualquier dirección consecuencia ser mucho menor que la automatizada con la ecuación preliminar.

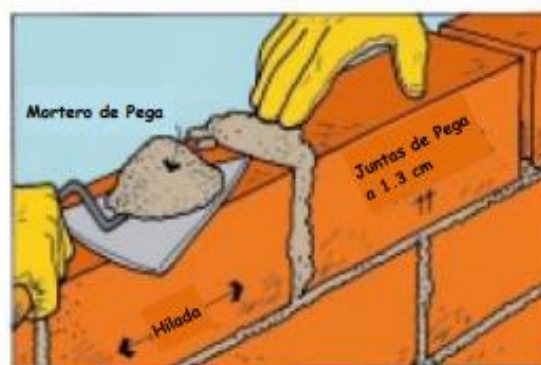
Figura 16: Calidad de las Juntas de Pega en Mortero

- **Buena calidad de las juntas vertical y horizontalmente:** Se destaca la presencia de juntas de buena calidad tanto en dirección vertical como horizontal al contorno de cada unidad de albañilería. Esto contribuye a una mejor distribución de las cargas y a una mayor estabilidad estructural.

- **Buena adherencia del mortero a la pieza de mampostería:** El mortero, que es de buena calidad, se adhiere correctamente a la pieza de mampostería. Esto es esencial para garantizar una unión fuerte y duradera entre las unidades de albañilería.

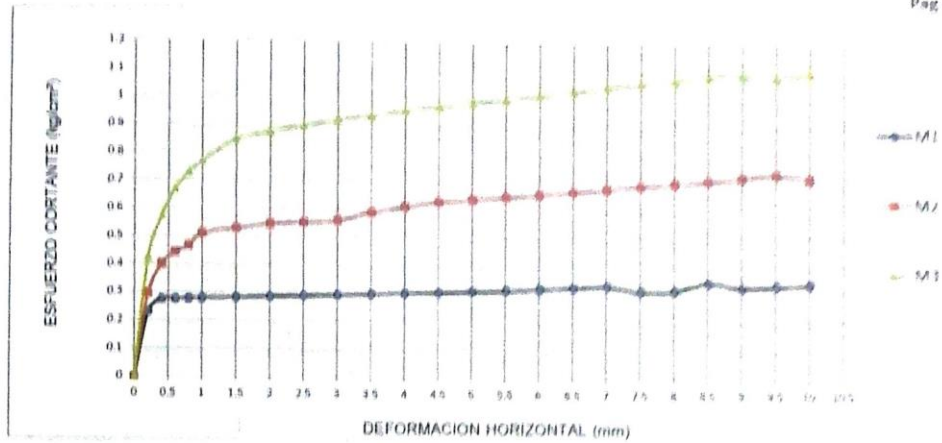
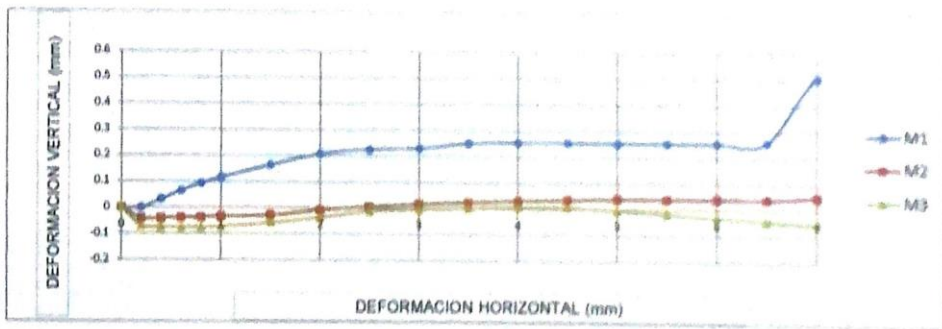
MUESTRA	M1	M2	M3
Carga Vertical(kg)	10	20	30
Área en Corte(cm ²)	15.97	15.47	15.22
σ_n (kg/cm ²)	0.63	1.29	1.97
τ (kg/cm ²)	0.3460	0.73	1.10

Cohesión	0.000 kg/cm ²
Ángulo de fricción interna	29.24 °

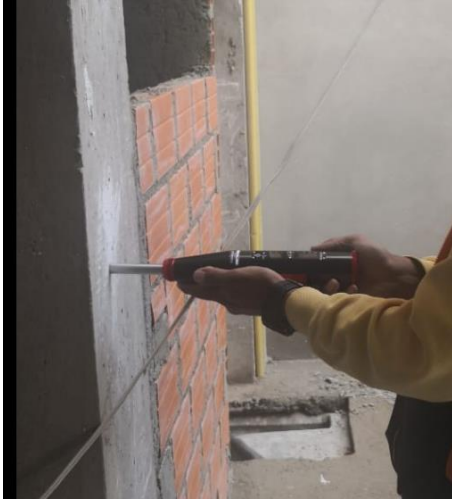
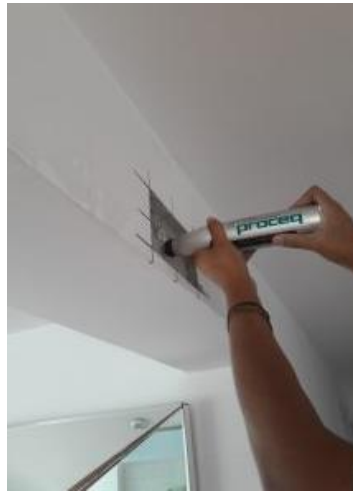
FOTO N° 16: ENSAYO DE ESCLEROMETRÍA EN COLUMNA Y VIGA

Asimismo, se recomienda realizar una cantidad mayor de ensayos de esclerometría precisamente a las viviendas que se aprecien con fallas más severas con la intención de conocer la aguante a compresión real de las mismas y tener una mejora apreciación para evaluarlas.
