**Vulnerabilidad sísmica, en las viviendas ubicadas en el centro poblado**

**San Luis - Santa - 2025**

**Tesis para obtener el título profesional de Ingeniero Civil**

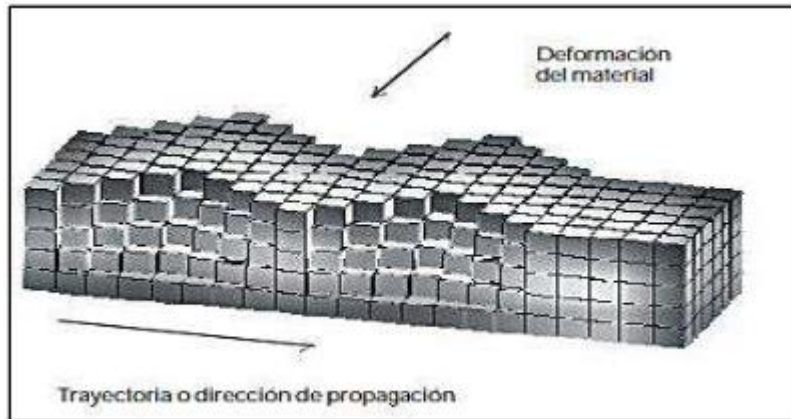
**Ondas Love (L):** son aquellas que producen deformaciones en las rocas, al igual que las ondas secundarias, solo que en la dirección horizontal. Es la más rápida de las ondas superficiales, aunque su amplitud disminuye en relación a su profundidad.

*Figura 6. Representación de las ondas Love (L)*

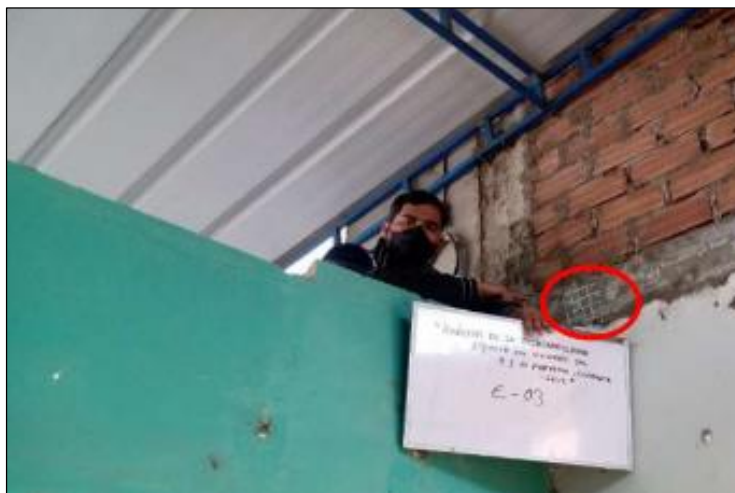
### APLICACION EN VIGAS

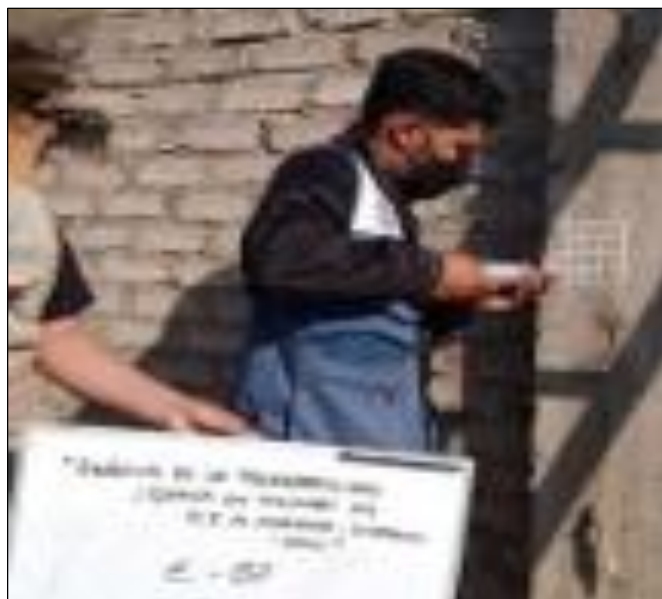
### APLICACION EN COLUMNAS
