UNIVERSIDAD SAN PEDRO

**FACULTAD DE INGENIERIA
PROGRAMA DE ESTUDIO DE INGENIERÍA CIVIL**

**“Vulnerabilidad Sísmica mediante el Método AIS en las viviendas del
Barrio San Pedro en el distrito de Cajamarca - Cajamarca”**

Tesis para obtener el título profesional de ingeniero civil

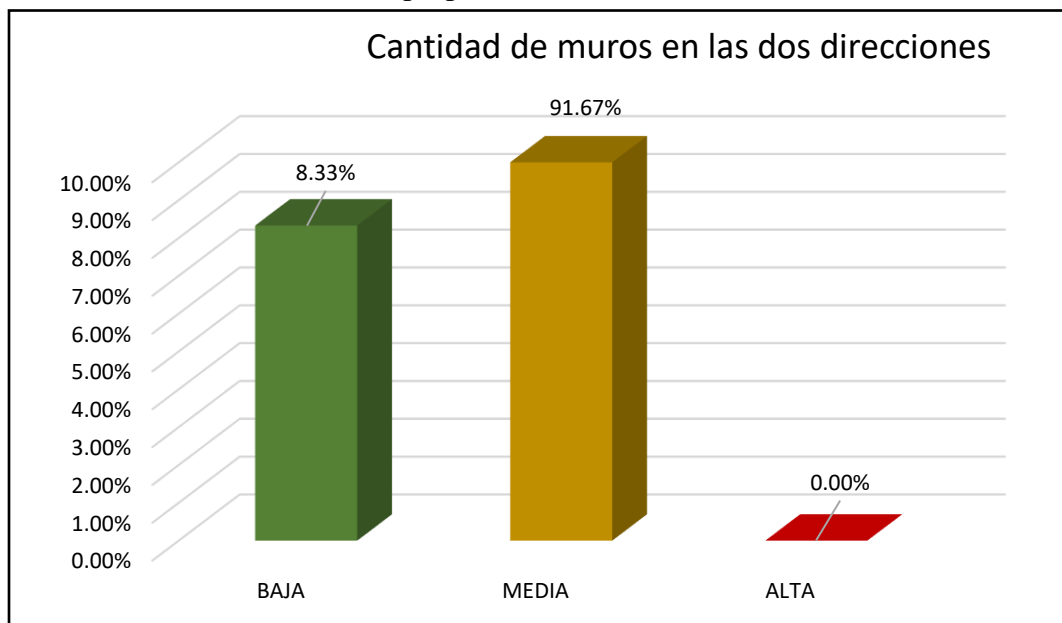
Figura 14. Porcentaje cantidad de muros en las dos direcciones.

Interpretación: de la tabla 17 y figura 14 concluimos que solo 1 vivienda que representa el 8.33% de la muestra según la figura cuenta con una vulnerabilidad de nivel bajo, es decir, esta vivienda cuenta con muros estructurales en ambas direcciones, así mismo el 91.67% de estas equivale a 11 viviendas son de vulnerabilidad media esto se debe a que se toma como prioridad ganar grandes espacios para utilizarlos en cocheras o tiendas comerciales y evitan colocar una monto proporcional de paredes en las dos direcciones, por ultimo contamos 0 viviendas con un nivel alto de vulnerabilidad la mayoría de las viviendas cuentan con más muros en uno de los ejes con relación al otro, el eje Y representa el eje con mayor cantidad de muros con respecto al eje X.

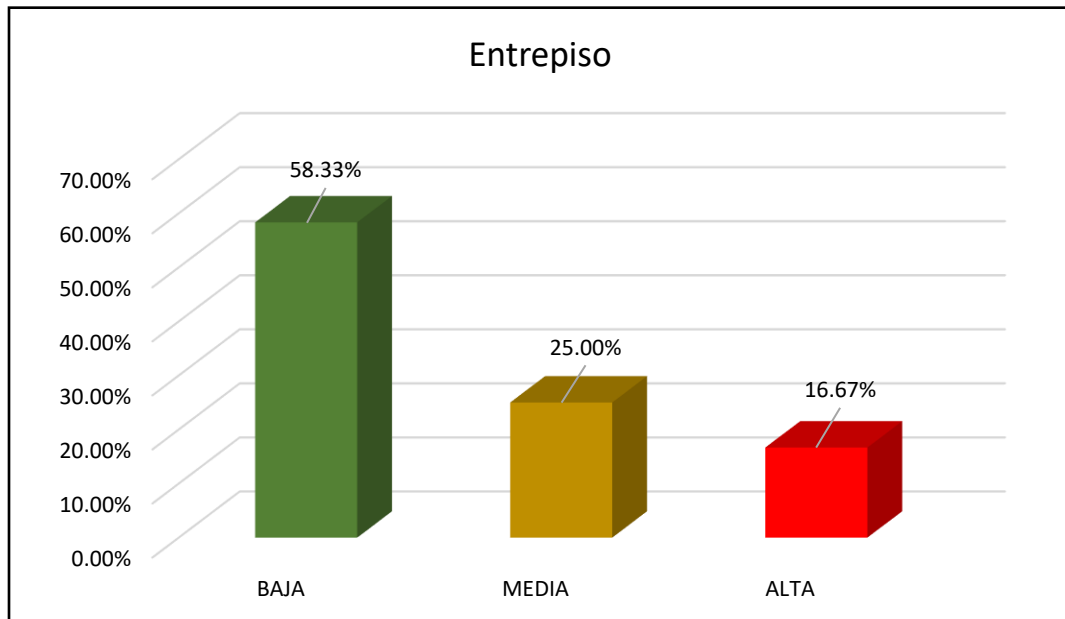
Figura 23. Porcentajes entrepiso.

Interpretación: de acuerdo a la tabla 26 y la figura 23 observamos que el mayor proporción de viviendas posee una vulnerabilidad baja siendo estas en un 58.33% respecto a la muestra y estando representada por 7 viviendas, esto se debe a que todo este grupo de edificaciones tiene un adecuado formación de los entrepisos y es uniforme en todo los niveles teniendo un amarre correcto y estando adecuadamente apoyado en los muros, así mismo tenemos 3 construcciones que no cumplen algunas de las condiciones de esta componente las mismas representan un 25.00% de la muestra, para finalizar observamos 16.67% cuenta con viviendas de alta vulnerabilidad.

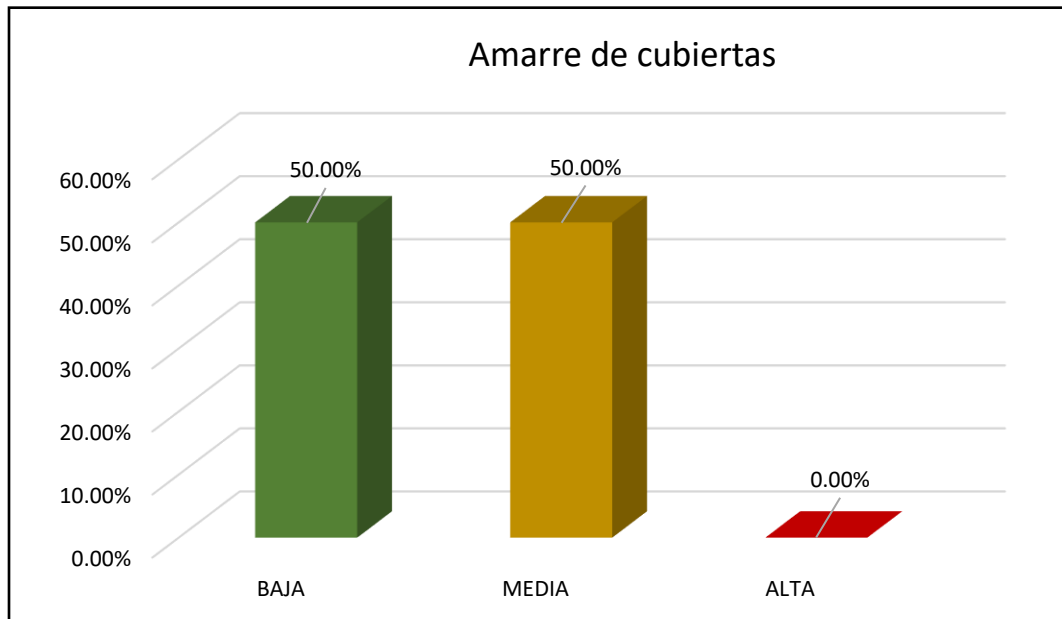
Figura 24. Porcentajes amarre de cubiertas.

Interpretación: de acuerdo a la tabla 27 y la figura 24 concluimos que 6 edificaciones poseen una vulnerabilidad baja al no tener cubiertas forman un 50.00% respecto a la muestra total, de la misma manera contamos con 6 viviendas que si poseen algún tipo de cubierta esta son tejas, materiales livianos, siendo un peligro al no estar debidamente amarradas estas construcciones forma el 50.00% faltante de la muestra con respecto a la anterior lo que nos da por conclusión que no se cuenta con viviendas de alta vulnerabilidad respecto a dicha componente.

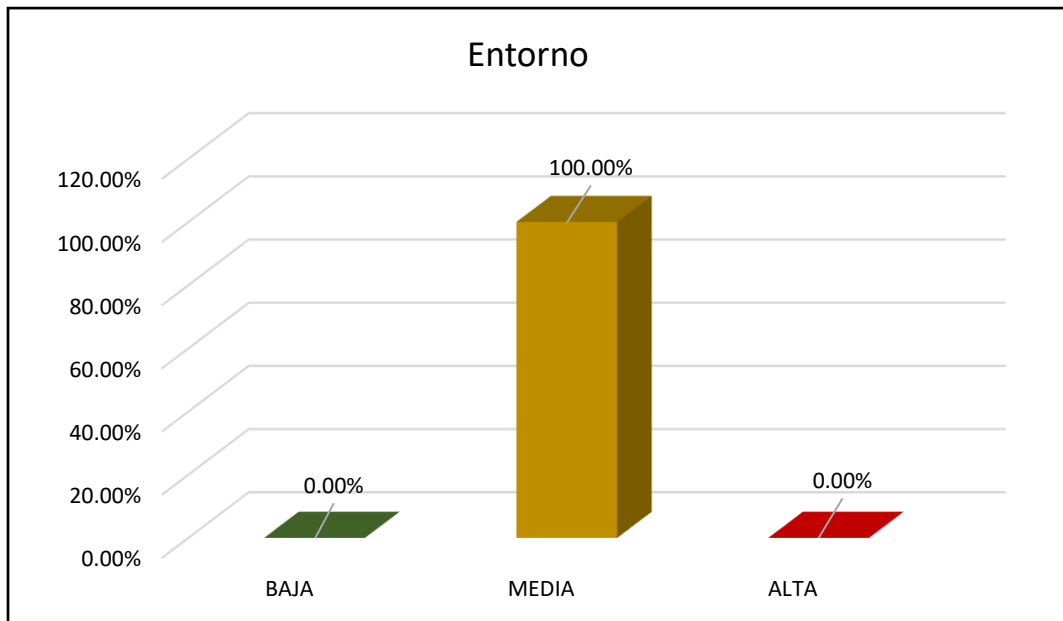
Figura 27. Porcentajes de entorno.

Interpretación: de acuerdo a la tabla 30 y la figura 27 concluimos que el 100% de las viviendas de estudio se encuentran en una zona inclinada pero no está muy pronunciada como para que generen algún tipo de inconveniente a la realización de las cimentaciones o la construcción misma, esto nos da como resultado para esta componente de una vulnerabilidad media en el caso de las 12 edificaciones.

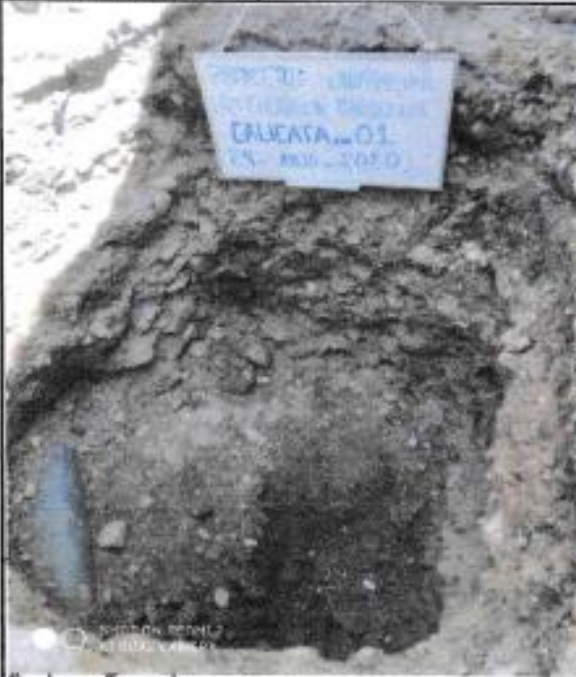
CALICATA N° 01

**ANEXO B
PERFIL ESTRATIGRAFICO**

Nombre del Proyecto :
CONSTRUCCION DE UNA VIVIENDA UNIFAMILIAR, FAMILIA CHIVORUM MARQUINA, BARRIO SAN PEDRO - CALAMARCA.

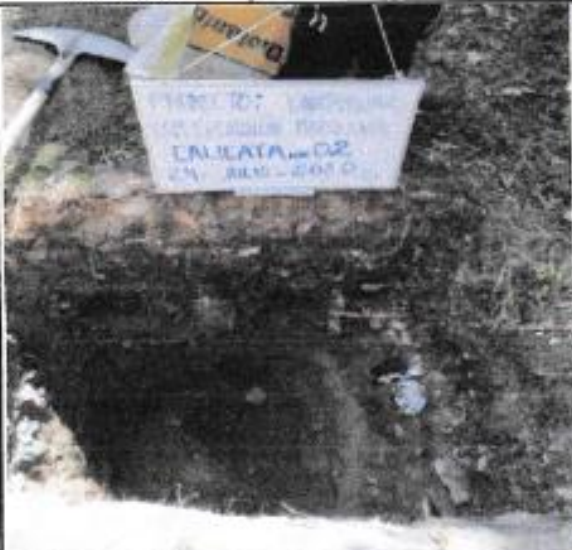
DESCRIPCIÓN DE CALICATA		ANEXO B PERFIL ESTRATIGRAFICO							
CALICATA N° 02

Nombre del Proyecto: CONSTRUCCIÓN DE UNA VIVIENDA UNIFAMILIAR, FAMILIA ORSOLIM MARGENA, DISTRITO SAN PEDRO - CALAMARCA.							
				Fecha: 24-Jul-20							
				DISTRITO DE CALAMARCA - CALAMARCA - CALAMARCA							
				ESTE: - NORTE: -							
				INGENERO: Ing. Lilian Villanueva							
				EQUIPO: -							
				OPERADOR: -							
				NIVEL FREÁTICO: NO							
				CONDICIONES DE LA SUPERFICIE: Se observó que la superficie está compuesta por un material orgánico.							
				PROF. RAICES: -							
Estimación Visual											
PROF. (m)	MUESTRA No.	DESCRIPCIÓN DEL MATERIAL	% SOBRETENIMIENTO	% GRASA ¹	% ARENA ²	% FINOS ³	COLOR	COMPACTENCIA ⁴ O CEMENTACIÓN ⁵	PLASTICIDAD (pp. L. u. U)	OTRAS PROUEBAS ⁶

0.0		MATERIAL ORGANICO									
0.5		MATERIAL RELLENO									
1.0		Presenta arena arcillosa (SC), en un 0% gruesa, arena 12.40%, limos 31.1%, no presenta bolsones, material de color marrón.	0.0%	12.4%	55.5%	31.1%	MARRON	-	ALTA	-

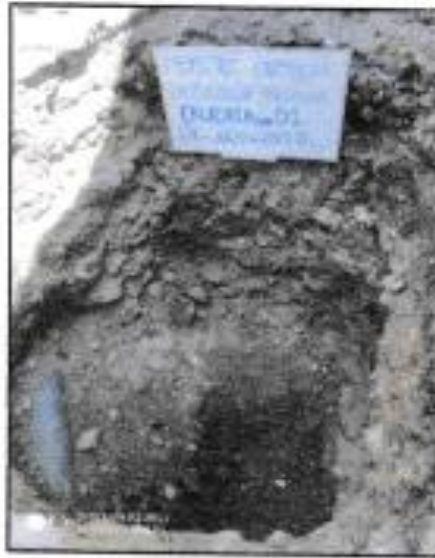
FOTOGRAFIA N° 01: SE OBSERVA LA CALICATA N° 01, EN DONDE PODEMOS OBSERVAR LA ESTRATIGRAFIA.

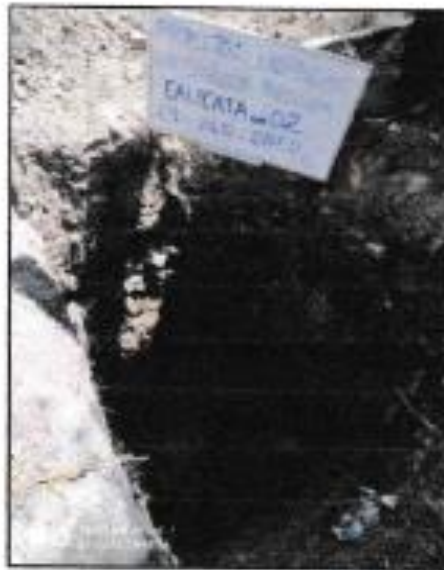
FOTOGRAFIA N° 02: SE OBSERVA LA EXCAVACION DE LA CALICATA N° 02, EN DONDE PODEMOS OBSERVAR LA ESTRATIGRAFIA.
