**UNIVERSIDAD SAN PEDRO**  
FACULTAD DE INGENIERÍA CIVIL  
PROGRAMA DE ESTUDIOS DE INGENIERÍA CIVIL

**Vulnerabilidad de las viviendas de adobe ante un evento sísmico  
en el centro poblado Rio Seco – Santa.**

Tesis para obtener el Título Profesional de Ingeniero Civil

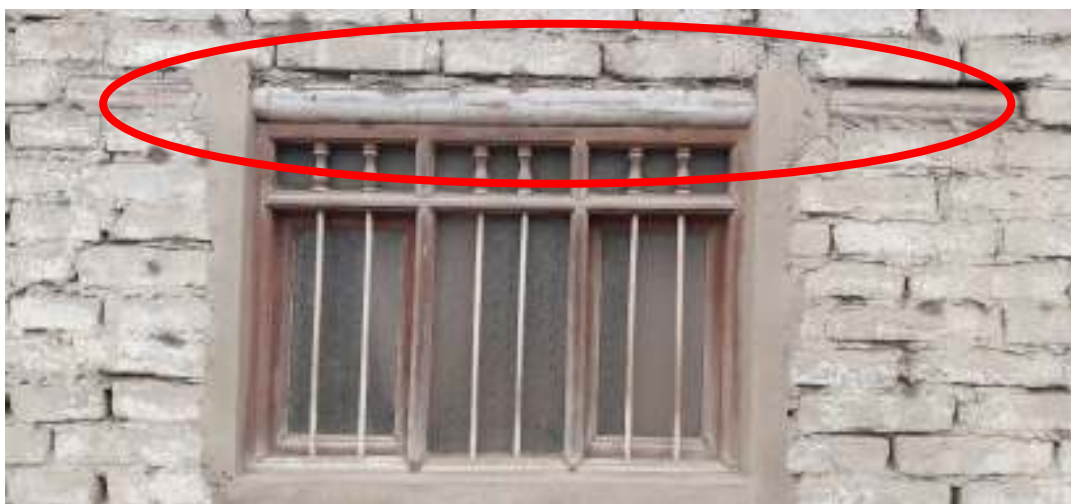
*Figura 65: Vivienda con dintel de Guayaquil de 4" de diámetro.*

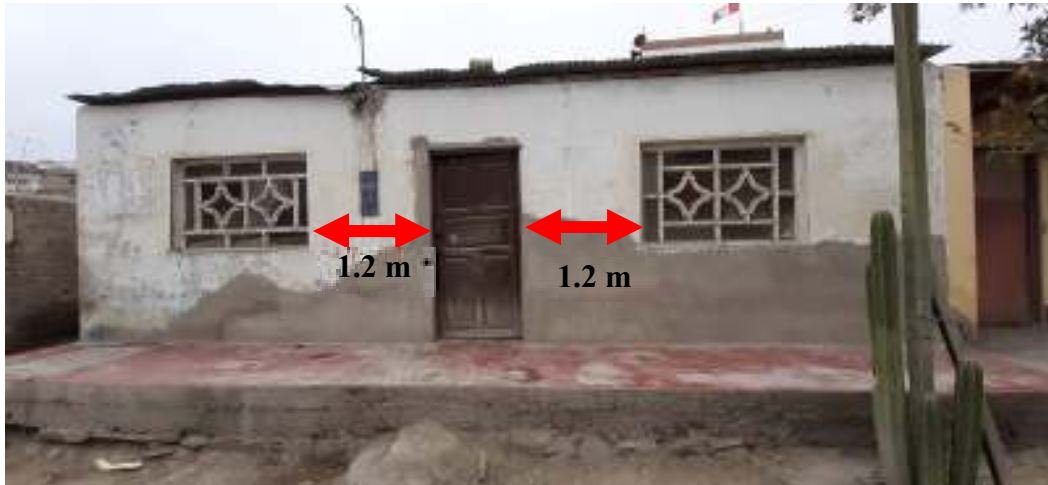
*Figura 67: Vivienda con vanos separados de ventana a puerta de 1.20m.*

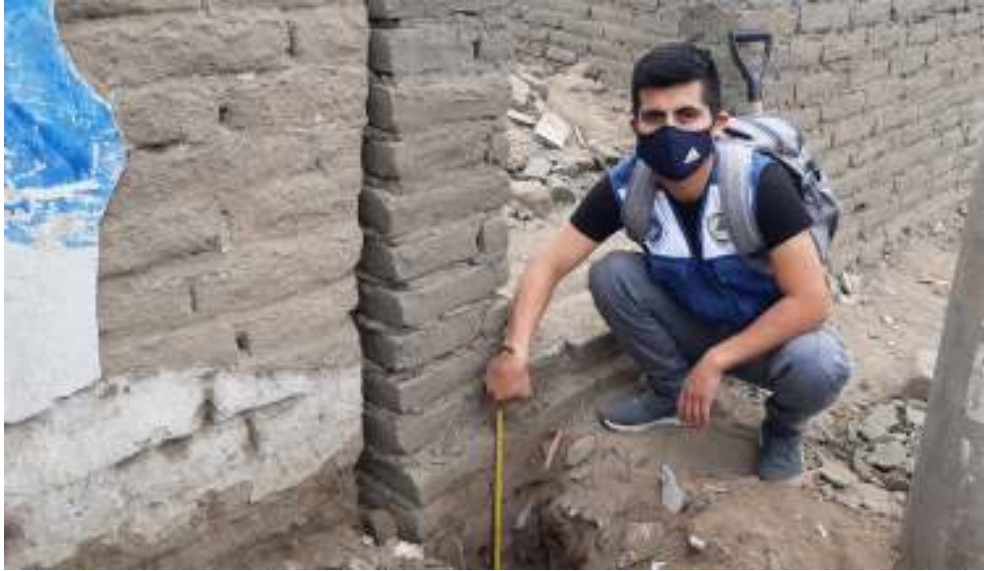
*Figura 77: Cimentación de adobe.*
