**Evaluación del pavimento rígido del casco urbano de la
ciudad de Huancabamba con fines de mejora región
Piura 2020**

Tesis para obtener el título profesional de ingeniero civil

Edinson Jair Carhuatocto Espinal

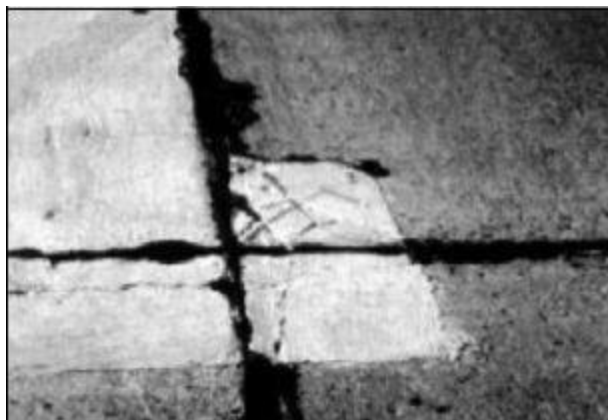
Figura N°15. Parcheo pequeño de mediana severidad.

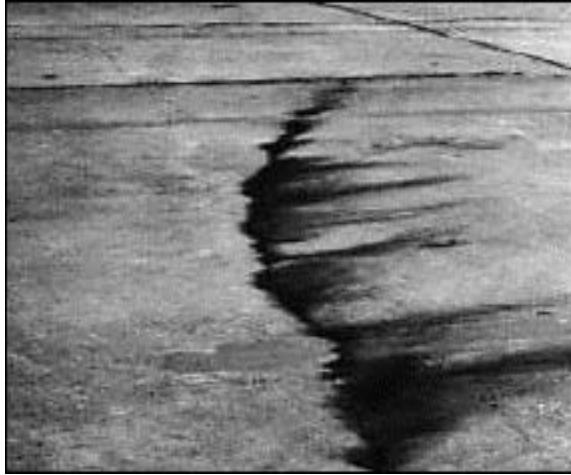
Figura N°18. Bombeo (pumping)

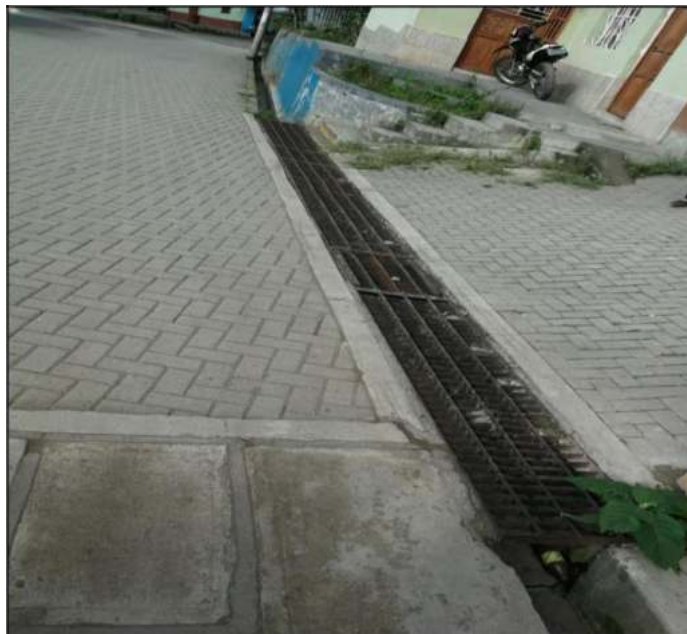
CALLE EL PUENTE.

SITUACION ACTUAL DEL TRAMO AFECTADO
TRAMOS DE CANALETAS

Para proteger el pavimento del escurrimiento de aguas provenientes de lluvias, y aguas provenientes de bajadas de quebradas en zonas aledañas al pavimento a rehabilitar, se ha creído por conveniente el diseño de estructuras de drenaje superficial, para la conducción de las aguas de lluvias, por conducción a gravedad, dispuestas éstas hacia alcantarillas de recolección, y cursos de aguas existentes como canales de regadío o ríos, para su evacuación final, teniéndose como ventaja el bombeo de la calzada hacia ambos lados, y que por condiciones existentes en los Tramos a rehabilitar, se ha planteado en una margen, canaletas con material granular afirmado compactado, en sección triangular, con dimensiones geométricas de ancho $A = 0.40$ m altura $H = 0.40$ m y tirante hidráulico $Y_n = 0.35$ m, para un período de retorno de $T = 20$ años con un caudal estimado de $Q = 0.00947$ m³/s; para tramos de cruce de vías, se ha planteado un pase con tubería de $D=200-250$ mm. Con tapa de concreto armado de calidad 210 Kg/cm², para la continuidad del drenaje; salvaguardando así el drenaje del pavimento y la no saturación de sus capas estructurales, al estar éstas expuestas a las lluvias.

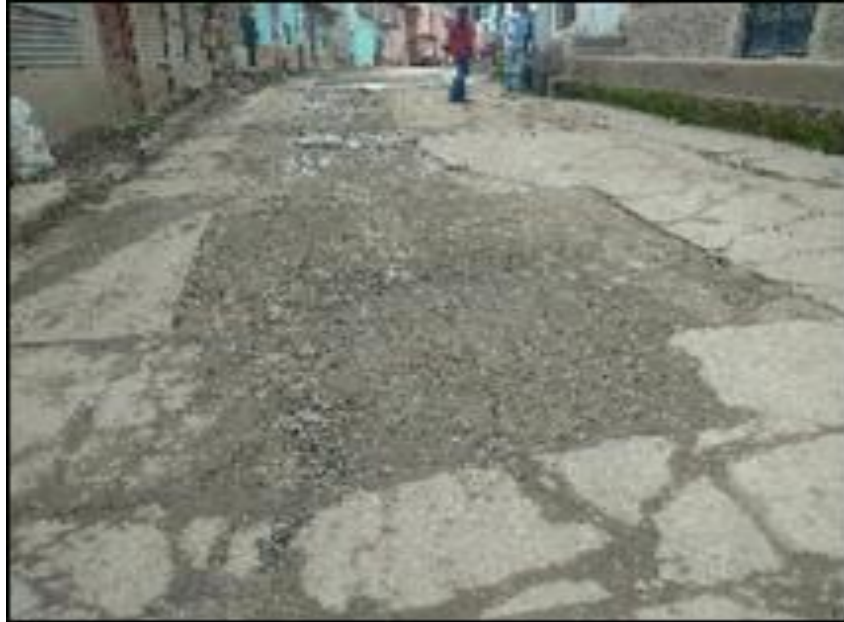
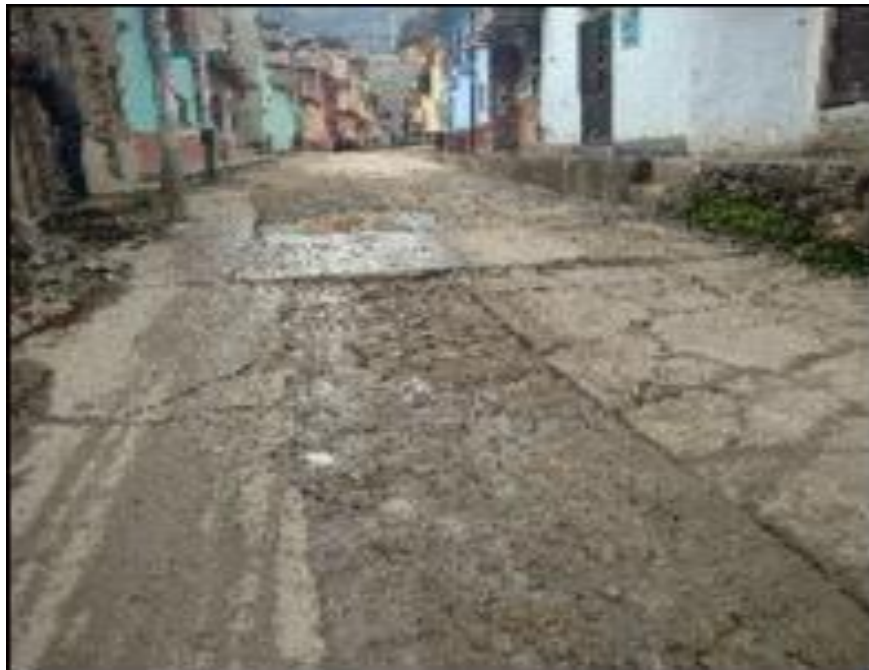
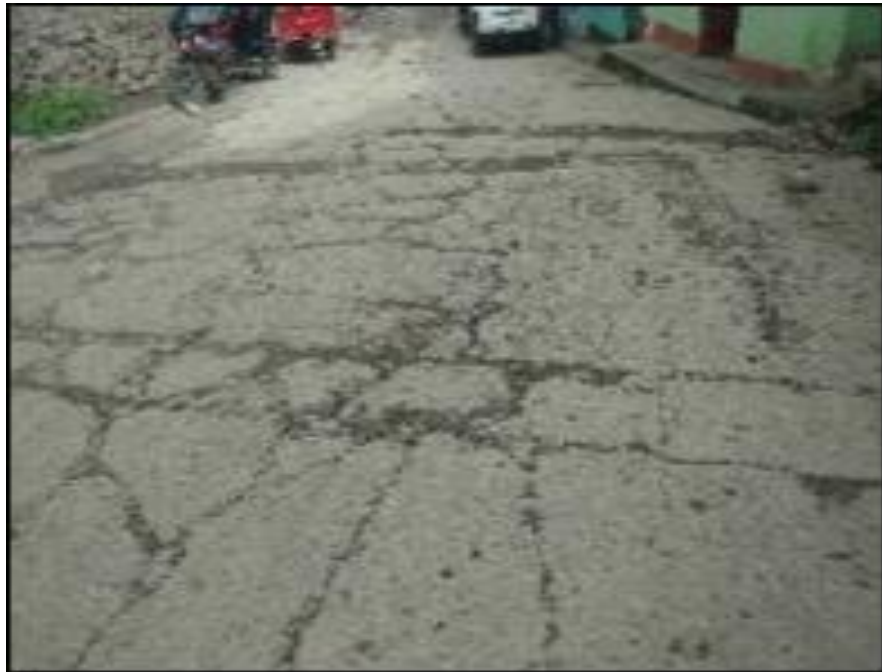
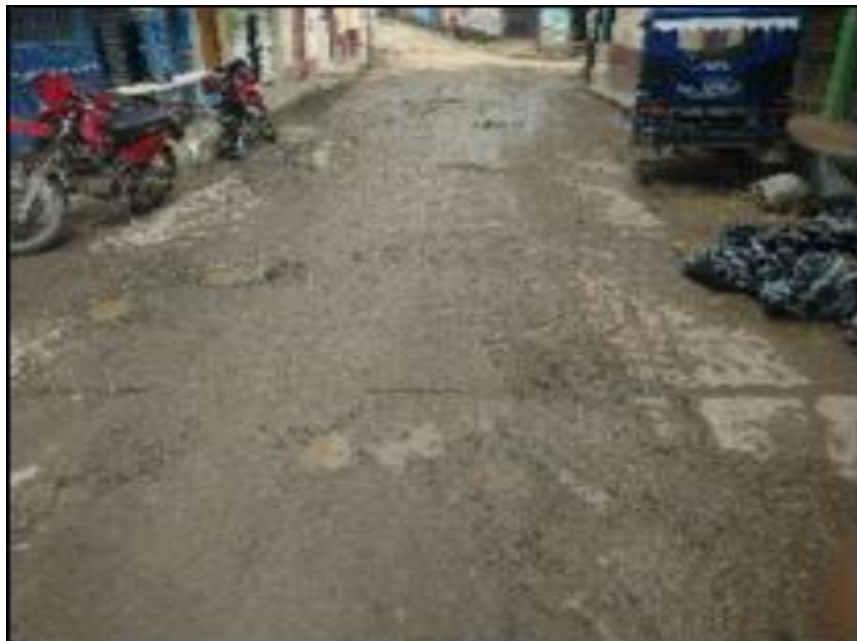
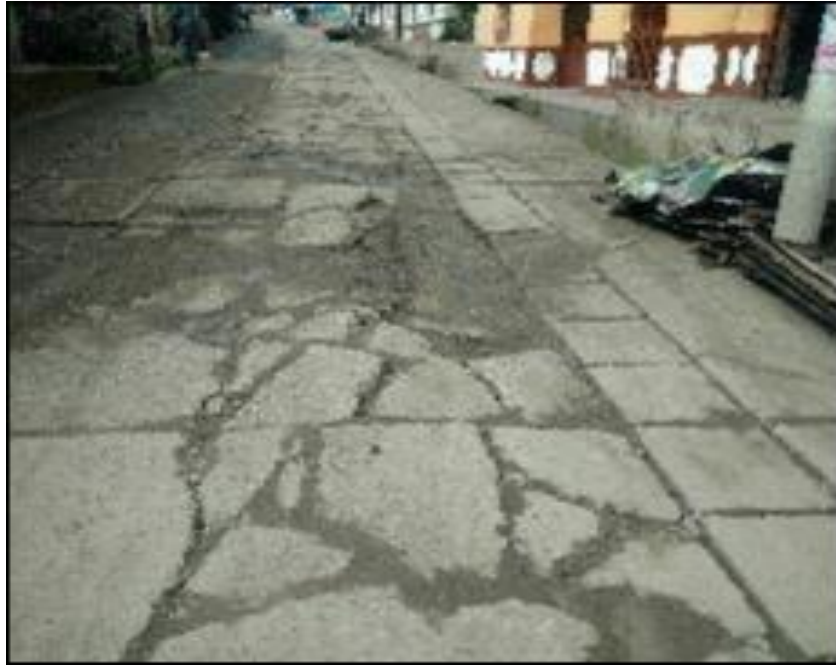
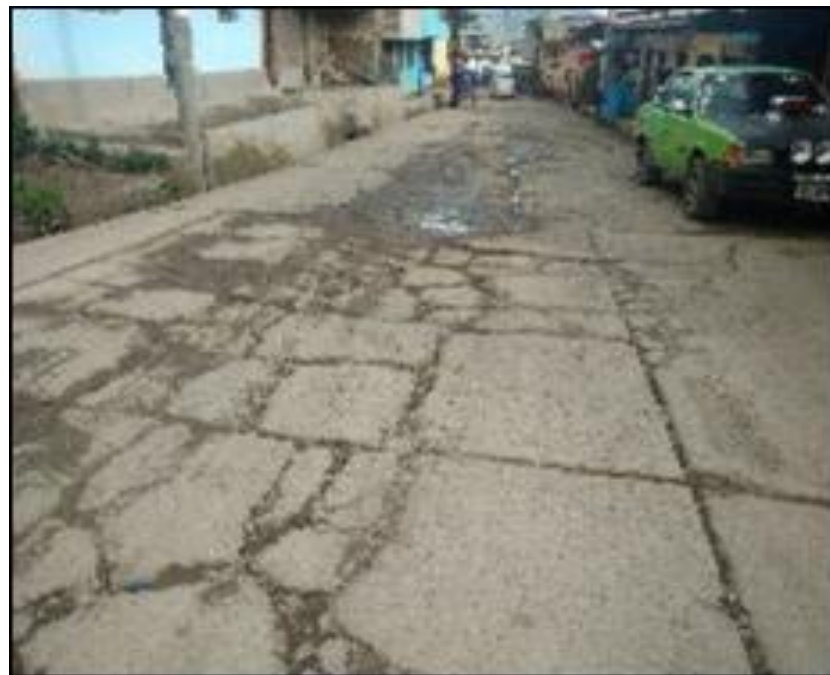
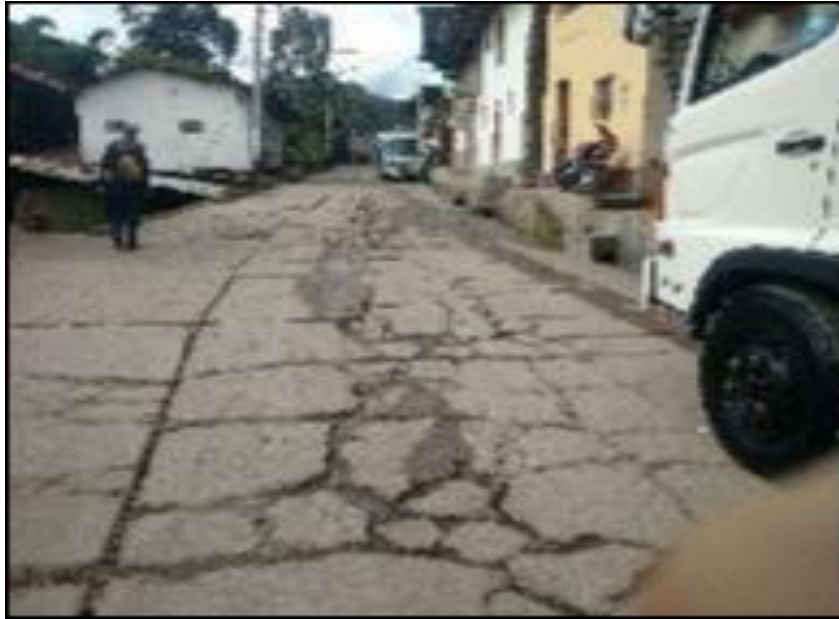
CALLE AYABACA

Figuras 24 al 30. Calle Ayabca (se aprecia pavimento de la calle, estado destruido.)

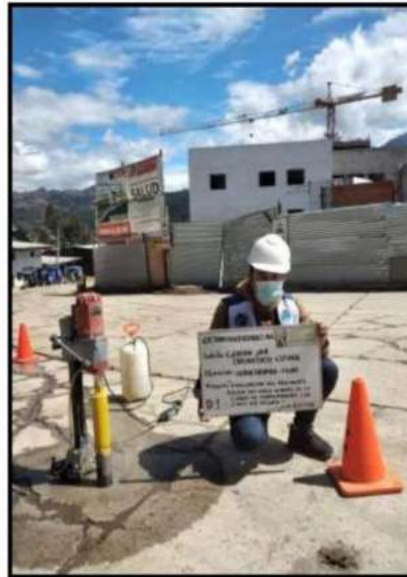
Diamantina - 1

Para la extracción de los núcleos diamantinos se identificó a las LOSAS de la siguiente manera, tal como se pueden observar en las siguientes imágenes:
