**Evaluación de los componentes estructurales del
pavimento flexible de la Av. La Marina Nvo
Chimbote.**

Tesis para obtener el título profesional de Ingeniero Civil

Ruiz Torres, Jhon Mawa

2020

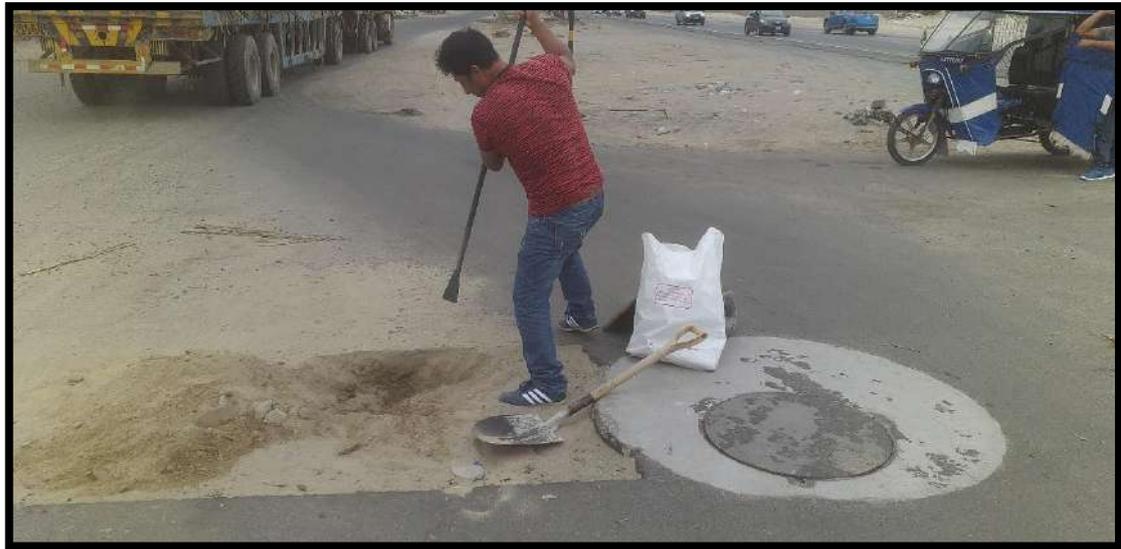
Figura 10. Excavación de la calicata 1-2 y3

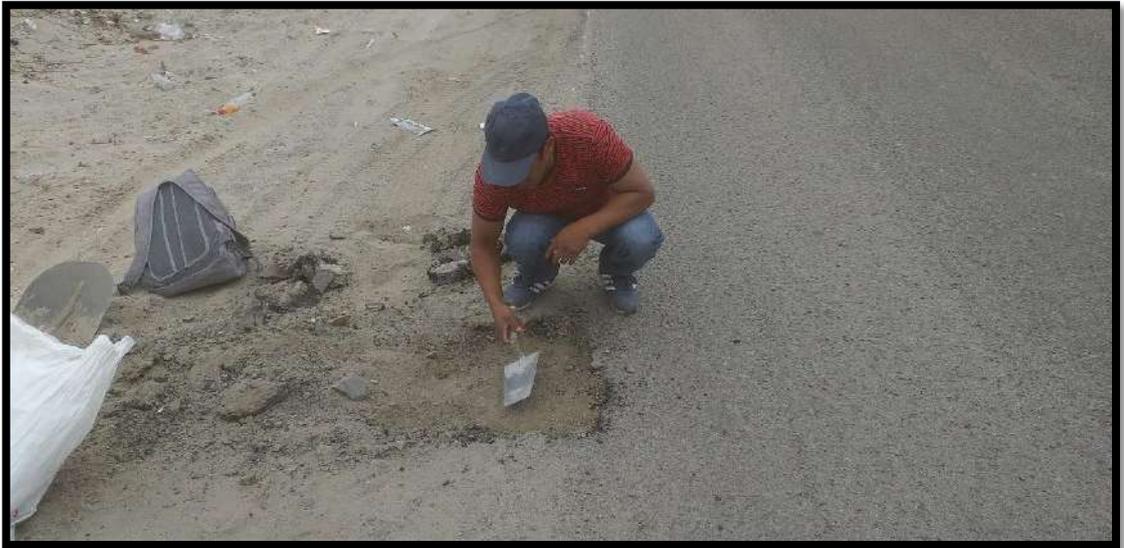
Figura 11. Revisando el espesor del pavimento
