**Condiciones de habitabilidad de viviendas de interés social de  
la urb. Nicolás Garatea Sector B, Distrito de Nuevo Chimbote,  
Provincia del Santa, Región Áncash, año 2021**

**Tesis para obtener el título profesional de Ingeniero Civil**

“Condiciones de habitabilidad de viviendas de interés social de la urb. Nicolás Garatea  
Sector B, Distrito de Nuevo Chimbote, Provincia del Santa, Región Áncash, 2021”

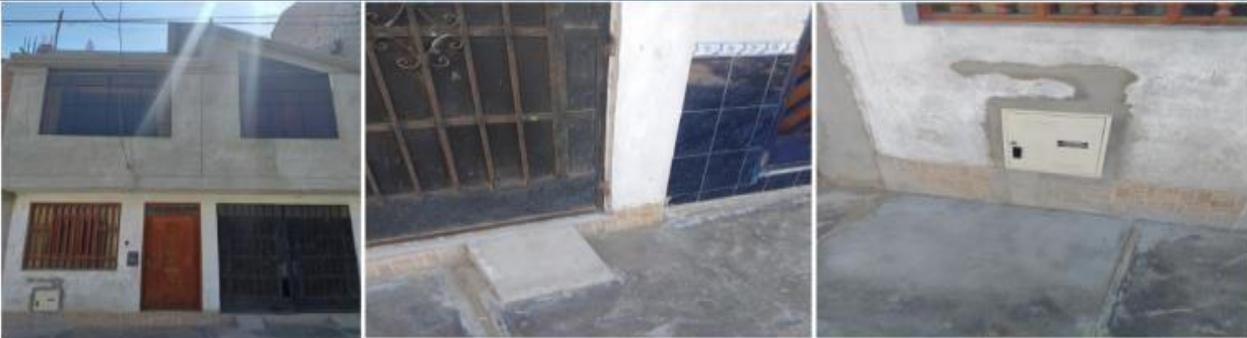
<b>TÍTULO DE TESIS:</b> MEJORAS DE CONDICIONES DE HABITABILIDAD DE VIVIENDAS DE INTERÉS SOCIAL DE LA URB. NICOLAS GARATEA SECTOR B, DISTRITO DE NUEVO CHIMBOTE, PROVINCIA DEL SANTA, REGIÓN ÁNCASH.	
MUESTRA 01			
<b>DISTRITO</b> : CHIMBOTE	<b>EVALUADOR</b> : MIRANDA GUTIERREZ, ZE SERGIO	<b>NUMERO DE PISOS</b> : 02	
<b>PROVINCIA</b> : SANTA	<b>ASESOR</b> : ING. URRUTIA VARGAS, SEGUNDO	<b>FECHA DE INSPECCIÓN</b> : AGOSTO DEL 2020	
<b>REGIÓN</b> : ÁNCASH	<b>ELEMENTOS A EVALUAR</b> : COLUMNAS, VIGAS Y MUROS	<b>ANTIGÜEDAD</b> : 19 AÑOS	
IMAGEN DE LAS UNIDADES DE MUESTRA 01		UBICACIÓN DE LA MUESTRA 01 EN EL PLANO EN PLANTA

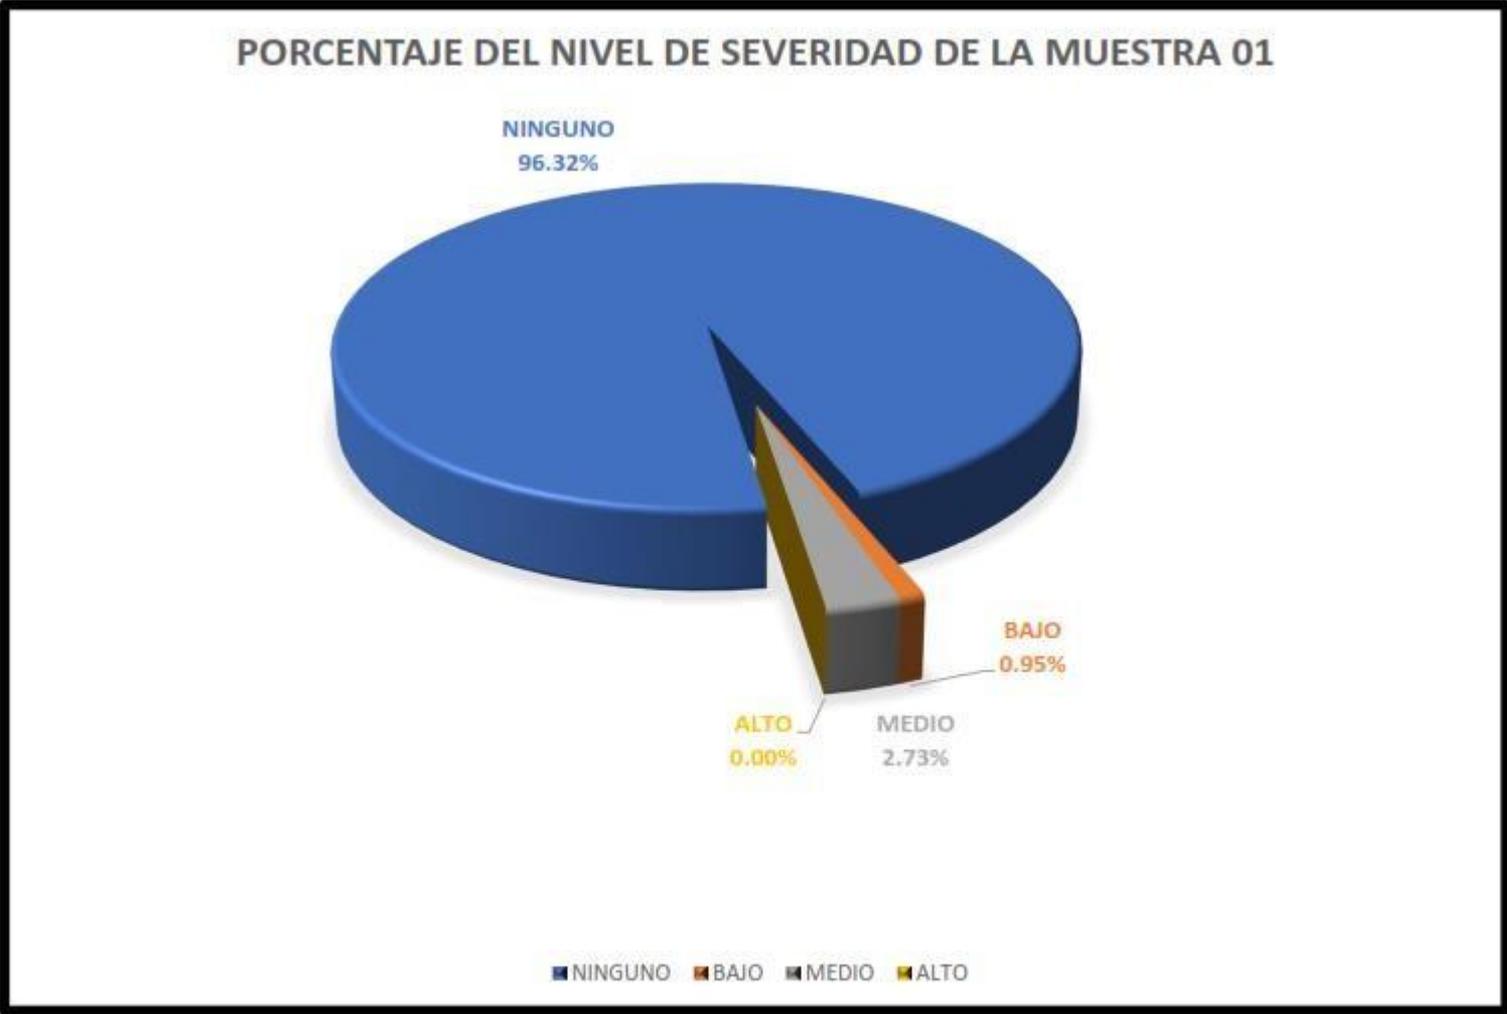
Figura 03. Porcentaje del nivel de severidad de la muestra 01.  
Nota. Fuente: Elaboración propia (2020.)

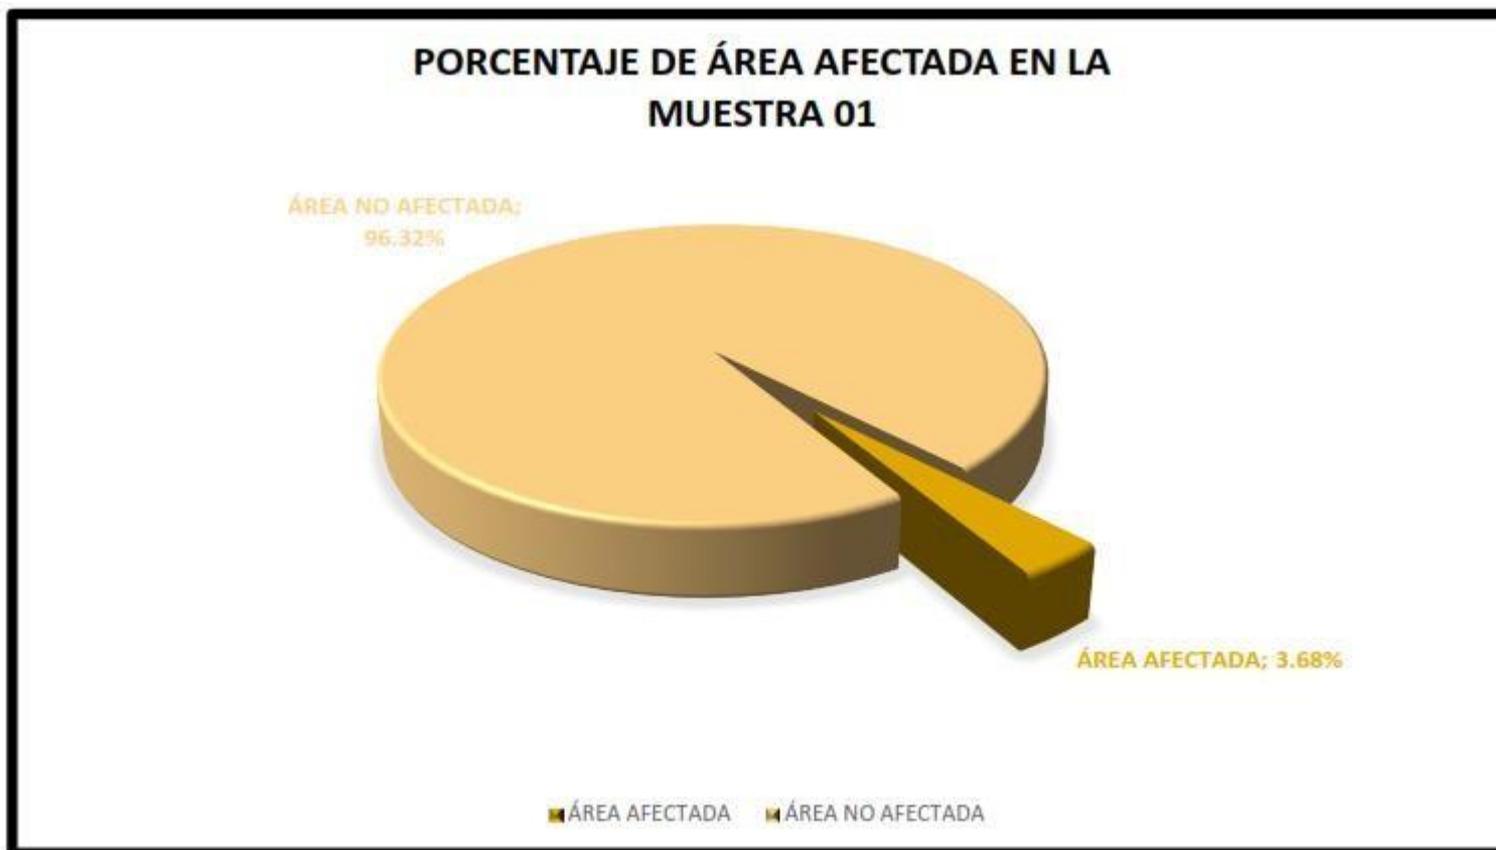
Figura 04. Porcentaje de área afectada por patologías en la muestra 01.  
Nota. Fuente: Elaboración propia (2020).

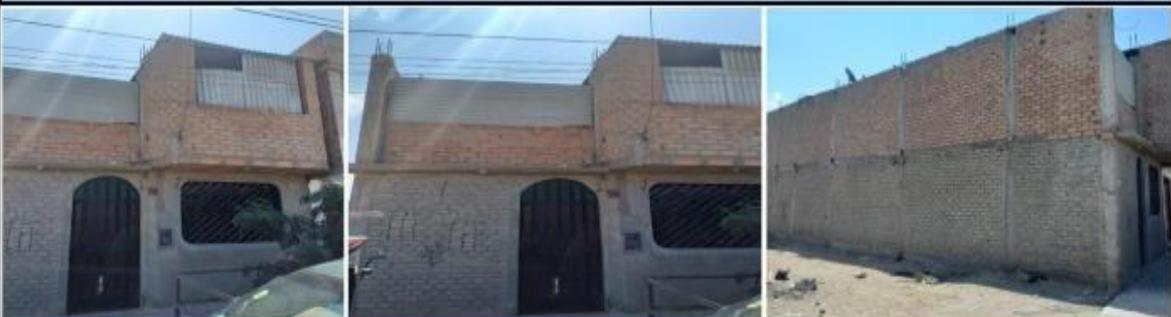
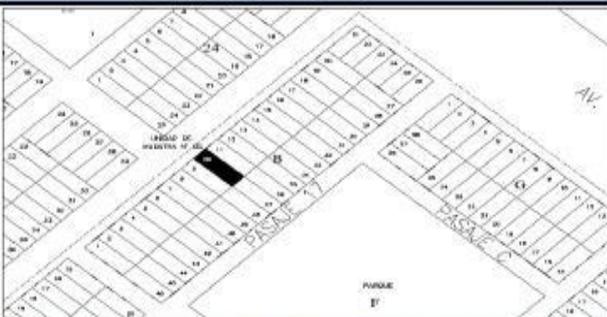
PLANO DE ELEVACIÓN DE LA MUESTRA 02 CON LAS PATOLOGÍAS IDENTIFICADAS		TIPO DE PATOLOGÍAS

RESUMEN DE LA EVALUACIÓN PATOLÓGICA DE LA MUESTRA 02							
AREA TOTAL	PATOLOGÍAS	ÁREA AFECTADA (m²)	ÁREA AFECTADA TOTAL (m²)	ÁREA NO AFECTADA TOTAL (m²)	% DE ÁREA AFECTADA	% DE ÁREA AFECTADA TOTAL	% DE ÁREA NO AFECTADA TOTAL
175.9	HUMEDAD	0.00	16.22	159.68	0.00%	9.22%	90.78%
	SUCIEDAD	0.00			0.00%		
	EROSION	4.59			2.61%		
	GRIETA	0.00			0.00%		
	FISURA	2.80			1.59%		
	DESPRENDIMIENTO	0.00			0.00%		
	EFLORESCENCIA	8.73			4.96%		
	CORROSIÓN	0.10			0.06%		
	OXIDACIÓN	0.00			0.00%		
ELEMENTO		PORCENTAJE DEL NIVEL DE SEVERIDAD DE LA MUESTRA 02					
		NINGUNO (N)	BAJO (B)	MEDIO (M)	ALTO (A)		
	COLUMNA	99.25%	0.75%	0.00%	0.00%		
	VIGA	95.63%	4.37%	0.00%	0.00%		
	MURO	94.95%	5.05%	0.00%	0.00%		
	SOBRECIMIENTO	-22.62%	26.56%	0.00%	96.06%		
	LOSA ALIGERADA	98.28%	1.72%	0.00%	0.00%		
	MUESTRA 02	90.78%	4.10%	0.00%	5.12%

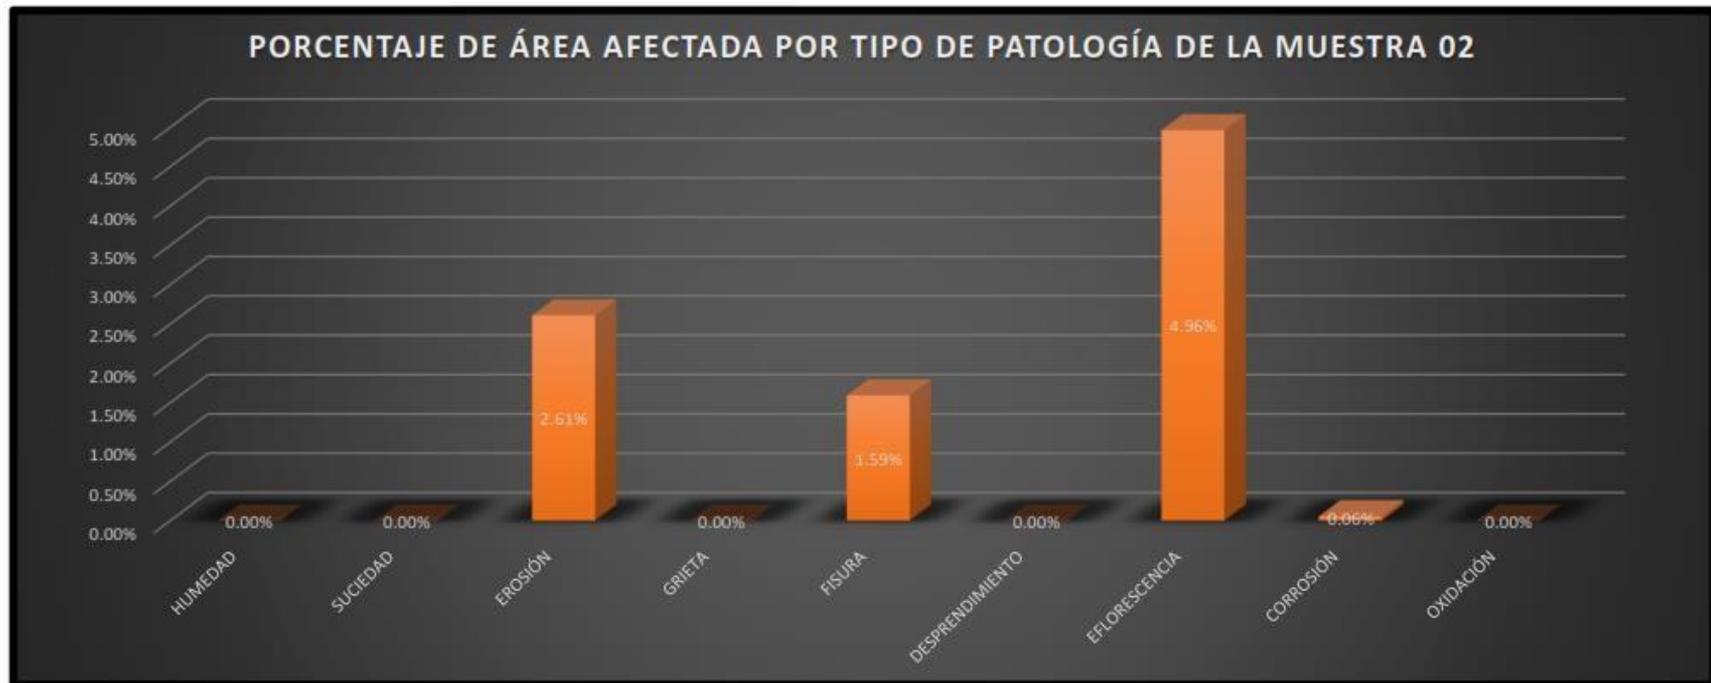
Figura 05. Porcentaje de área afectada po tipo de patologías de la muestra 02.

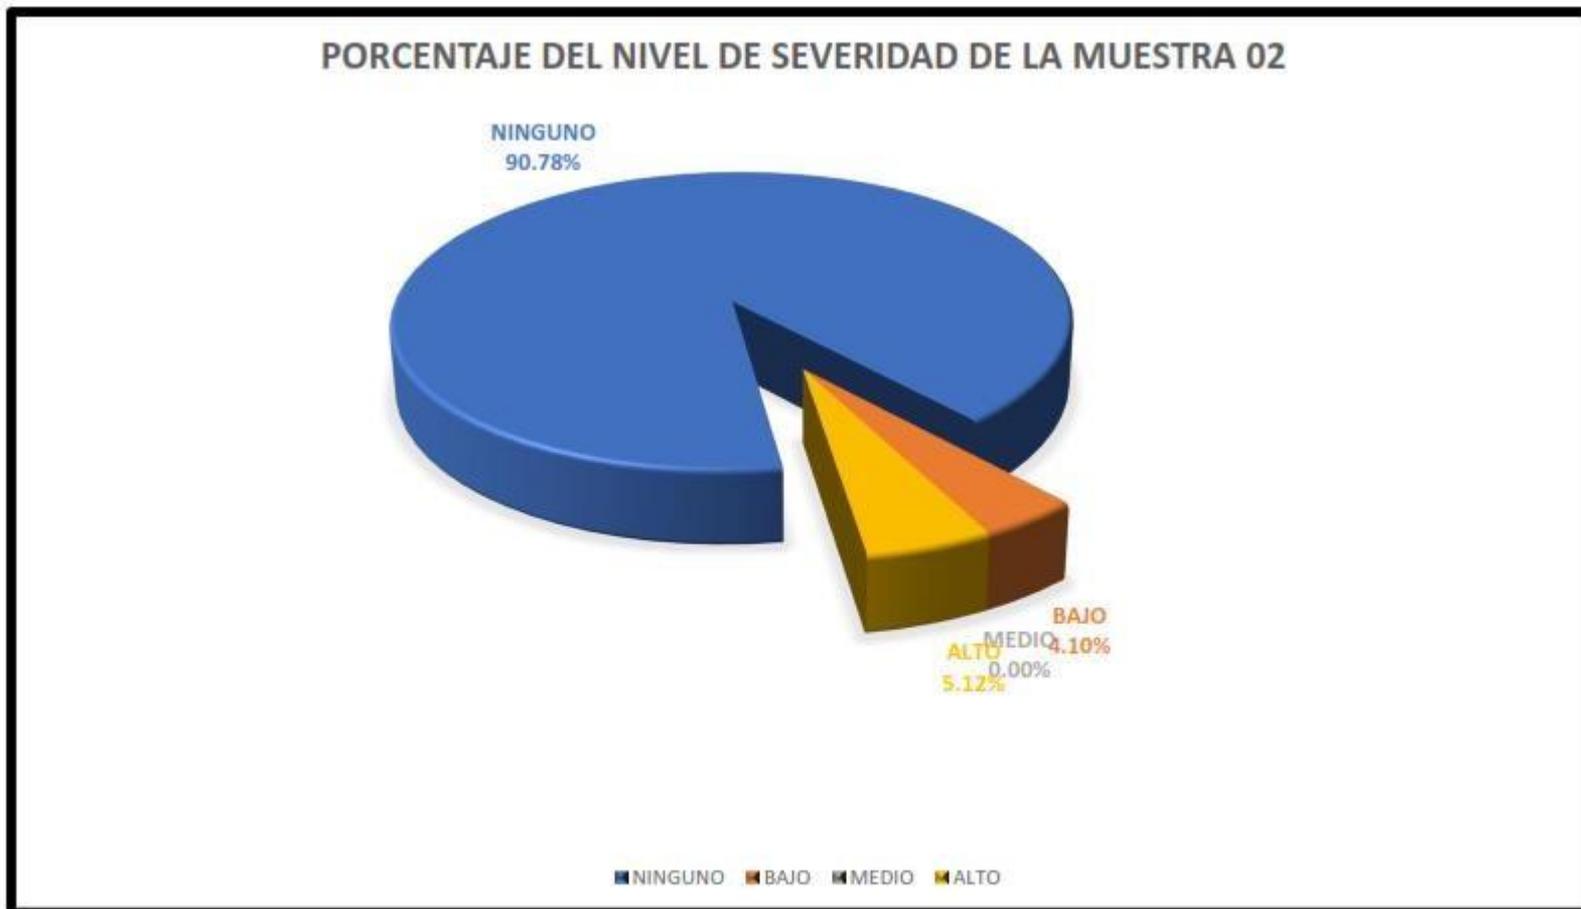
Figura 7. Porcentaje del nivel de severidad de la muestra 02.  
Nota. Fuente: Elaboración propia (2020.)

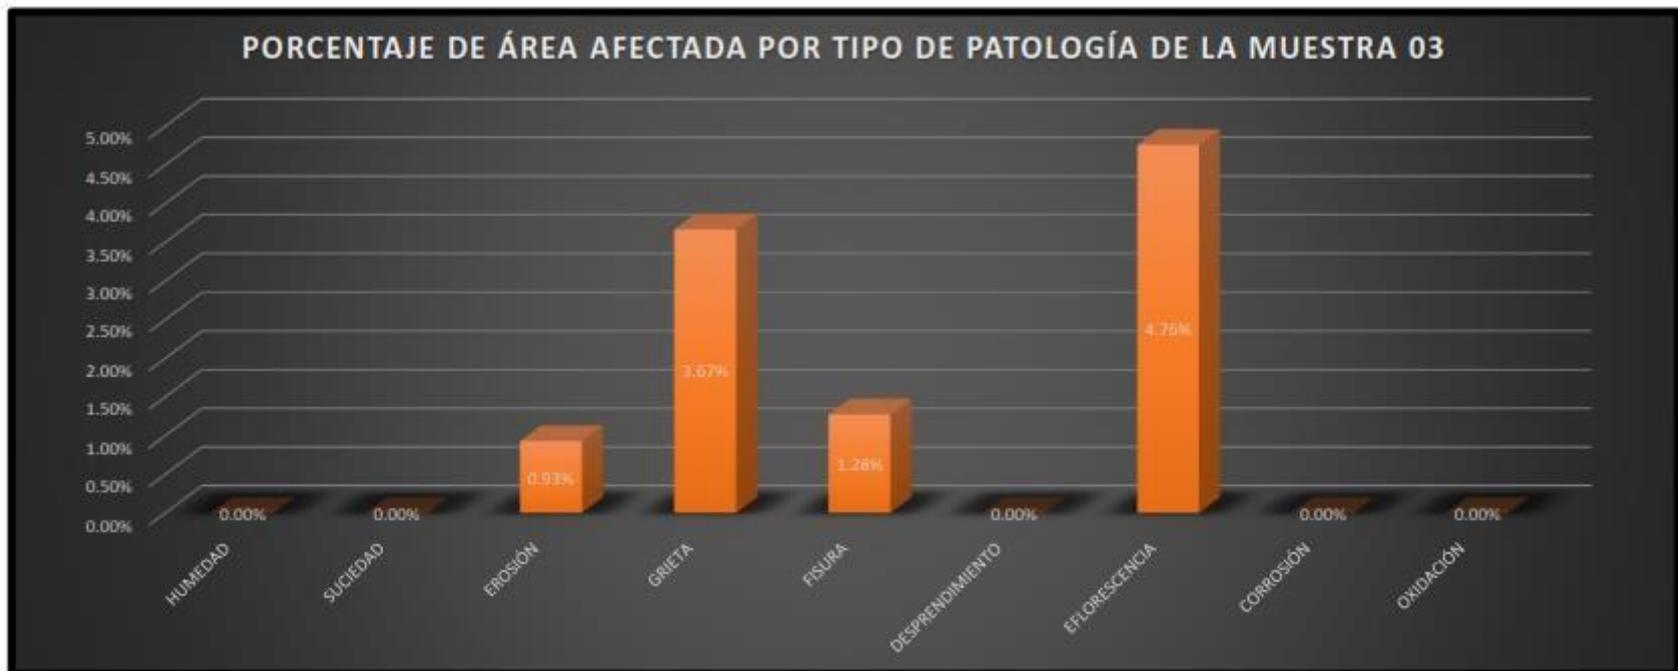
Figura 09. Porcentaje de área afectada po tipo de patologías de la muestra 03.

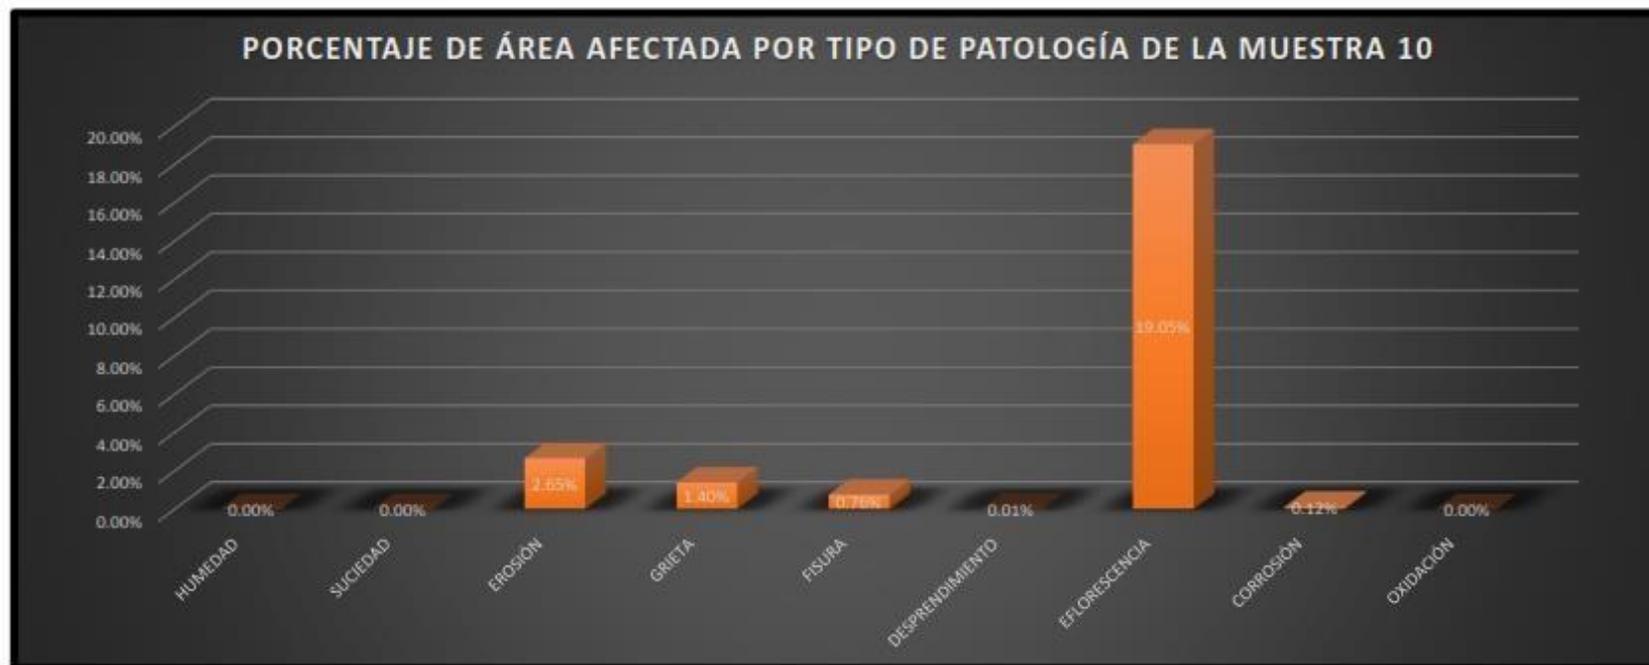
Figura 37. Porcentaje de área afectada po tipo de patologías de la muestra 10.  
 Nota. Fuente: Elaboración propia (2020).

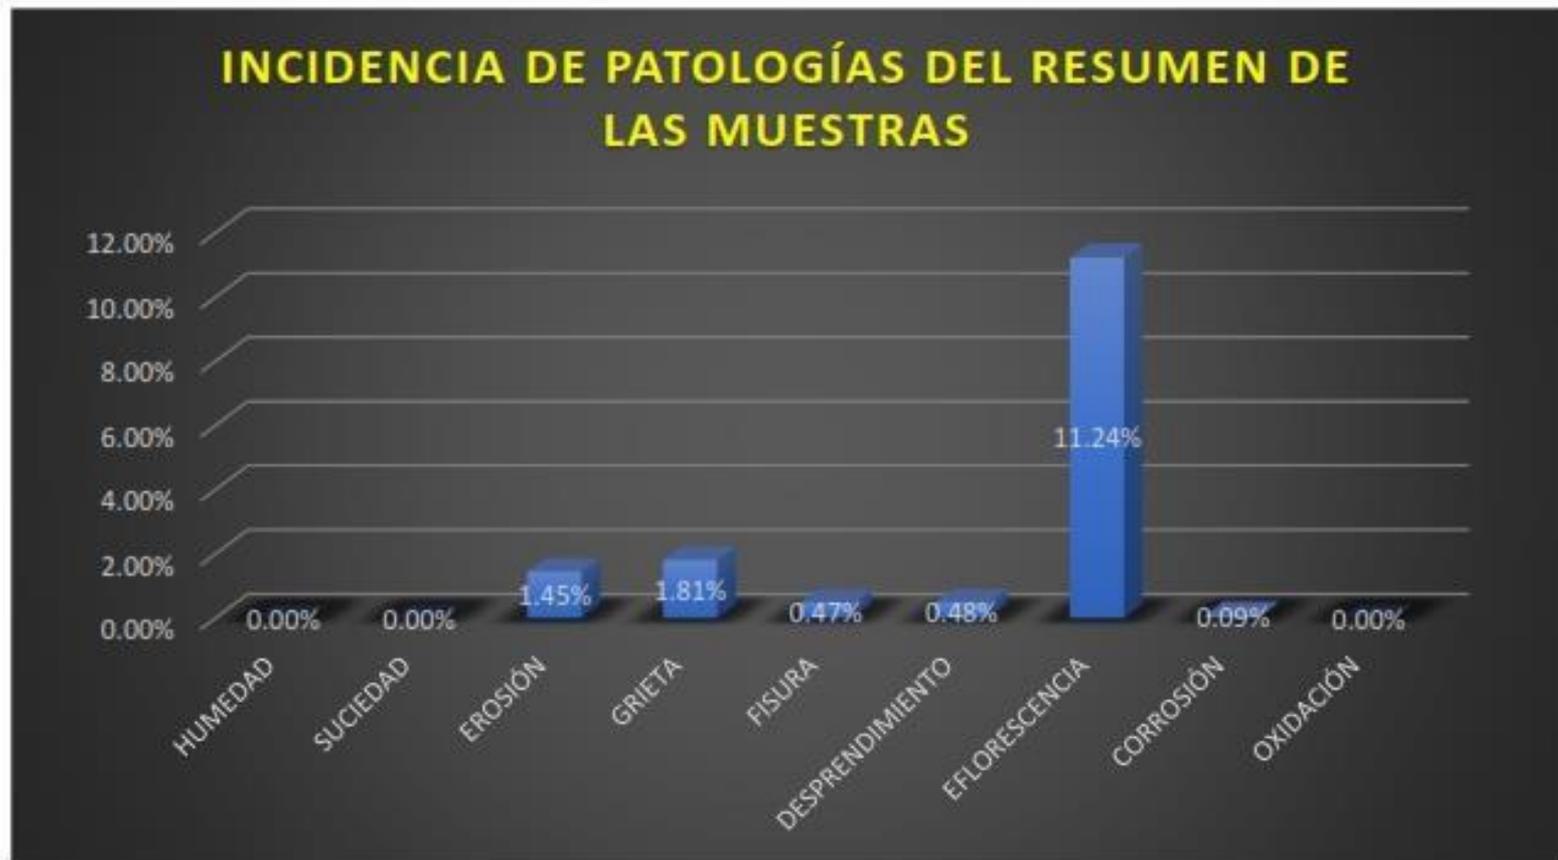
Figura 41. Incidencia de patologías del resumen de las muestras.

En la tabla y gráfico del resumen de las muestras, se muestra la distribución del tipo patologías presentes en las viviendas ubicadas en la Urb. Nicolas Garatea Sector B, Nuevo Chimbote, según estos resultados, se tiene que del 100% de la muestra el 15.53% resulta con presencia de patologías siendo la eflorescencia la patología con mayor incidencia (11.24%), la que la sigue es la grieta (1.81%), erosión (1.45%), desprendimiento (0.48%), fisura (0.47%), y por último corrosión con (0.09).

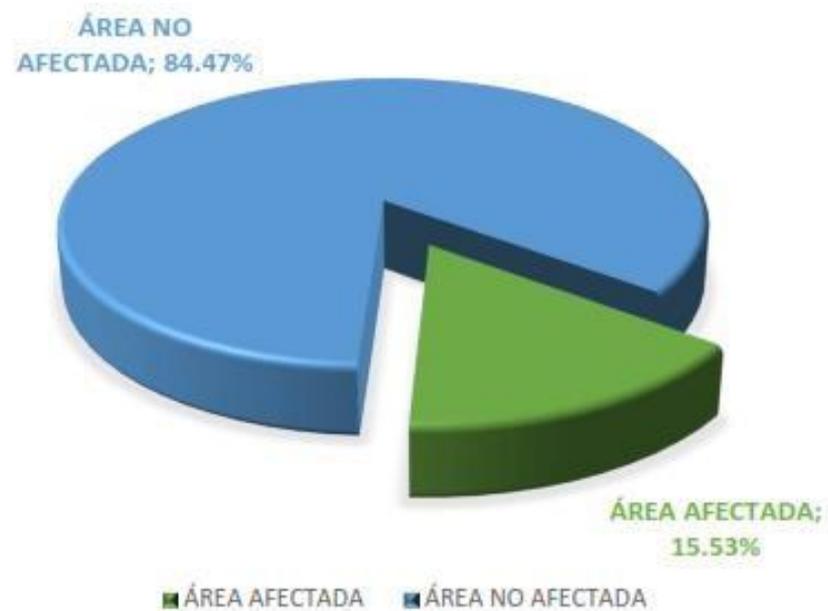
Figura 42. Porcentaje de área afectada del resumen de muestras.  
Nota. Fuente: Elaboración propia (2020).

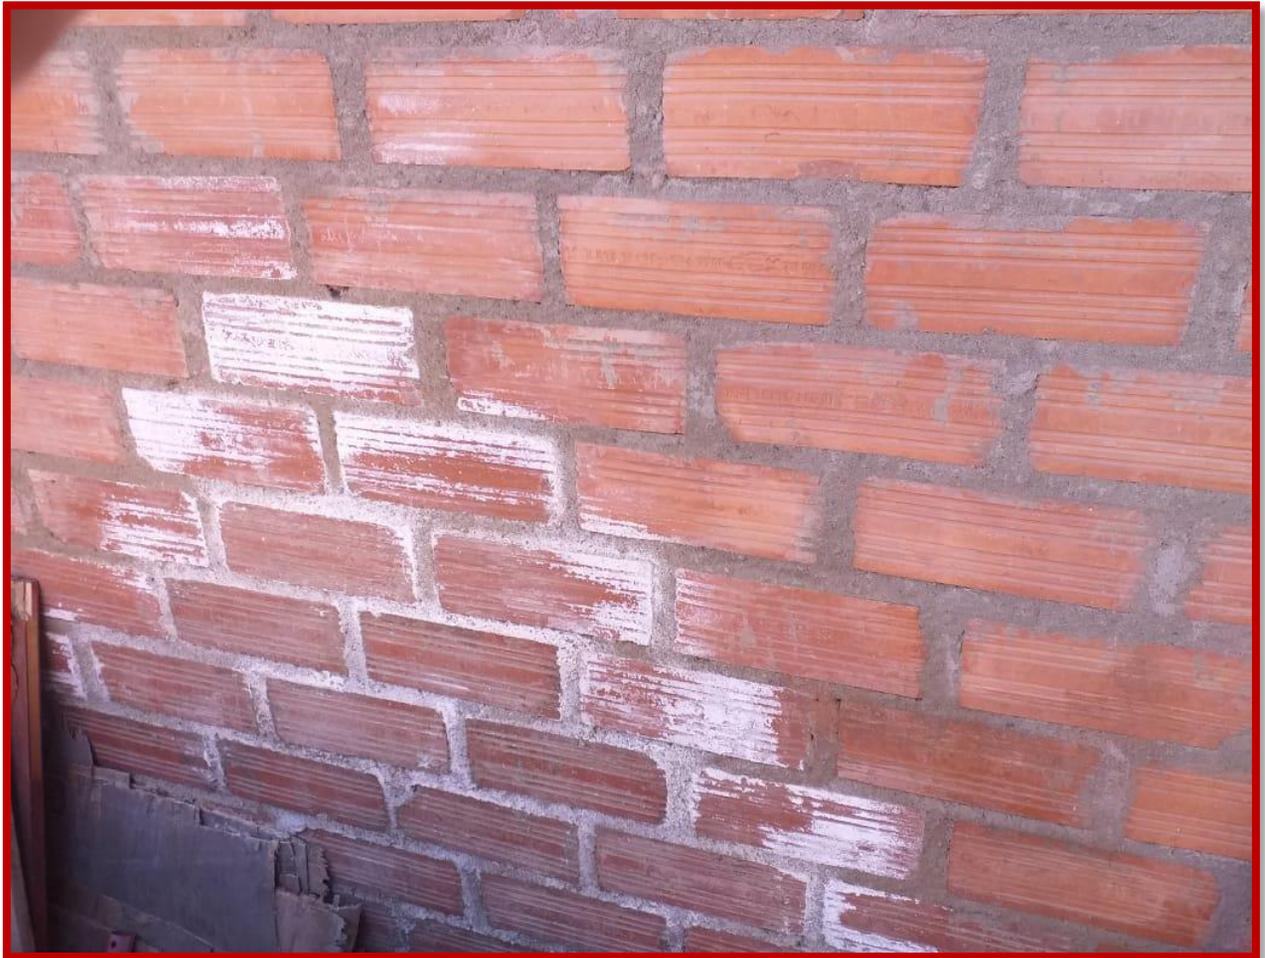
**Fotografía 01:** muro afectado por eflorescencia en la unidad de muestra 06.

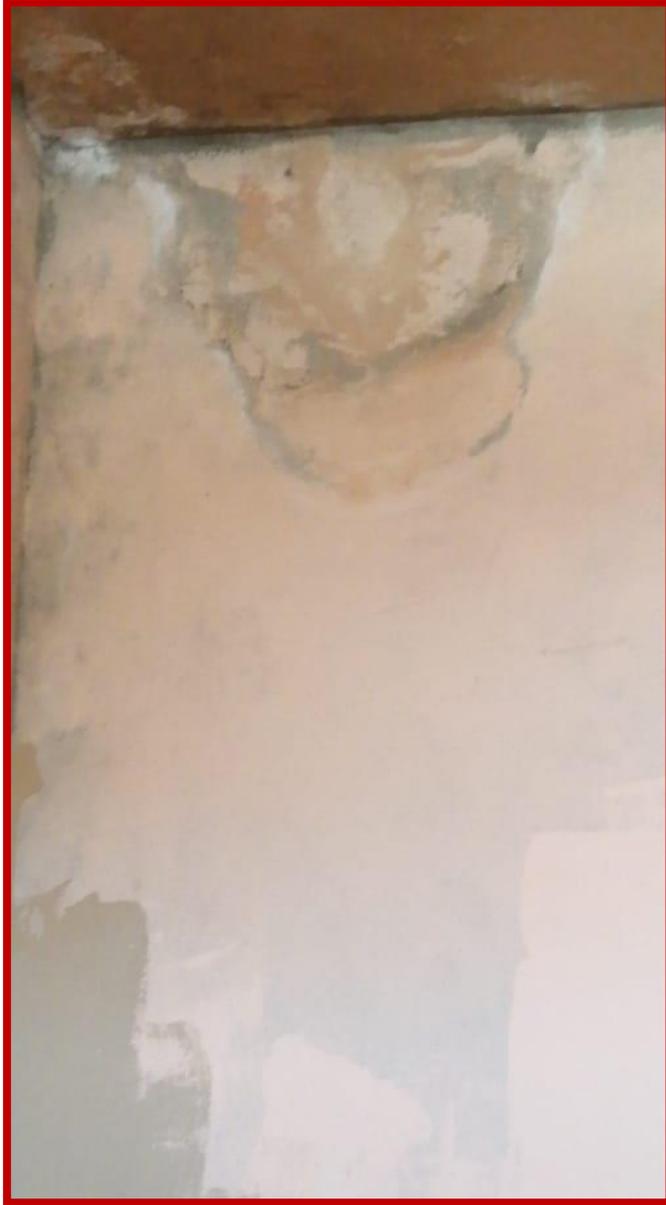
**Fotografía 02:** muro afectado por humedad en la unidad de muestra 06.

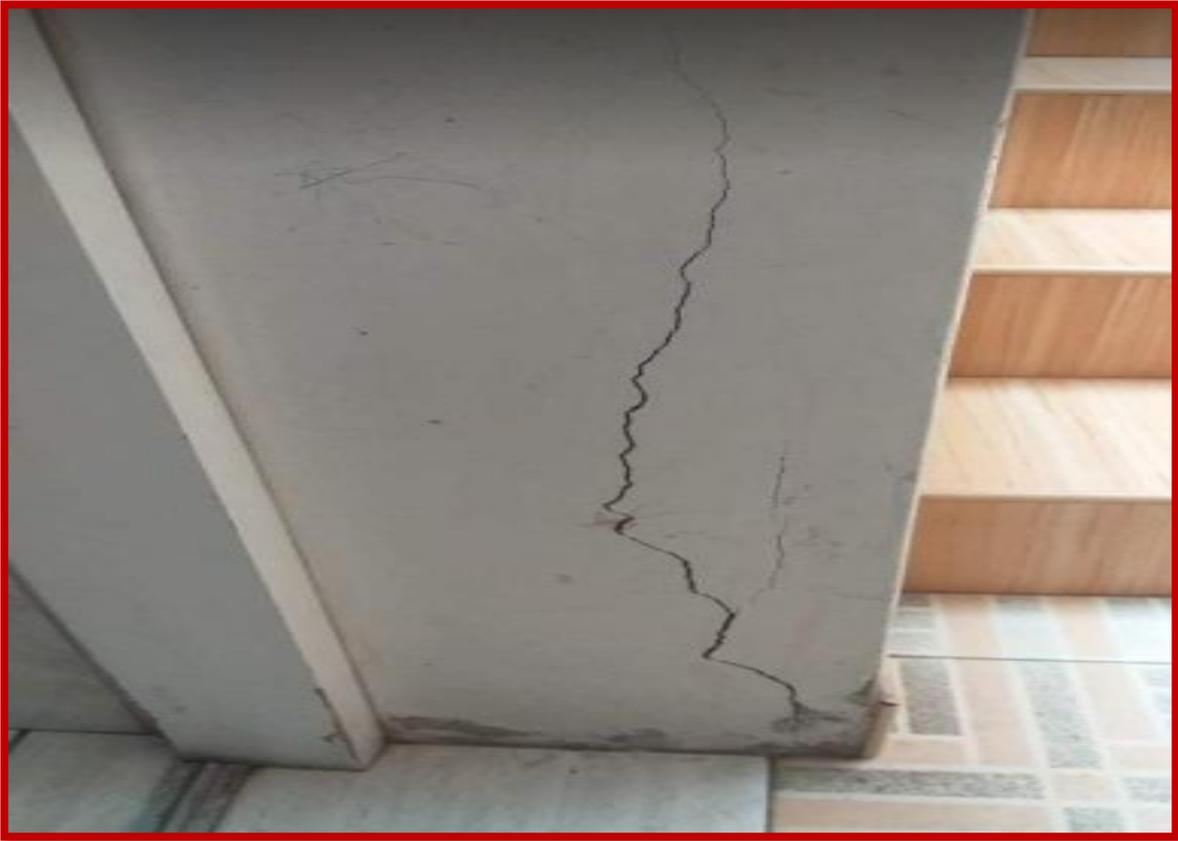
**Fotografía 04:** muro afectado por grieta en la unidad de muestra 09.
