**UNIVERSIDAD SAN PEDRO**

**“Vulnerabilidad Sísmica mediante el Método AIS en las viviendas del  
Barrio San Pedro en el distrito de Cajamarca - Cajamarca”**

Carrasco Ambrocio Nel Franco

**2021**

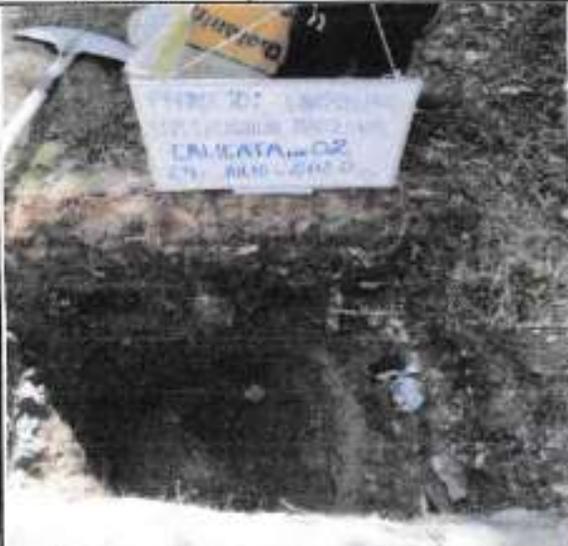
<b>DESCRIPCIÓN DE CALICATA</b>		<b>ANEXO B PERFIL ESTRATIGRAFICO</b>						
<b>CALICATA N° 02</b>

0.0		MATERIAL ORGANICO								
0.5		MATERIAL RELLENO								
1.5		Presenta arena arcillosa (SC), en un 9% gruesa, arena 12.40%, fines 31.1%, no presenta bolonata, material de color marrón.	0.6%	12.4%	55.5%	31.1%	MARRON	-	ALTA	-

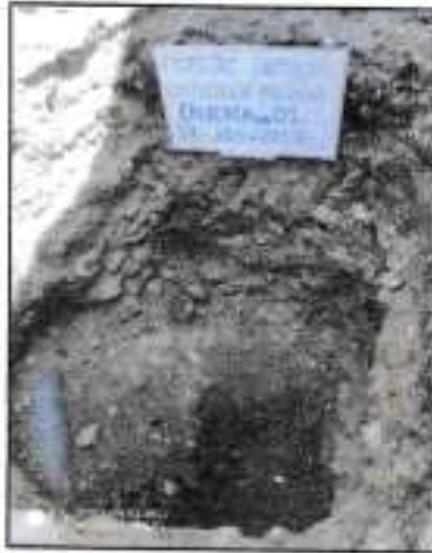
FOTOGRAFIA N° 01: SE OBSERVA LA CALICATA N° 01, EN DONDE PODEMOS OBSERVAR LA ESTRATIGRAFIA.

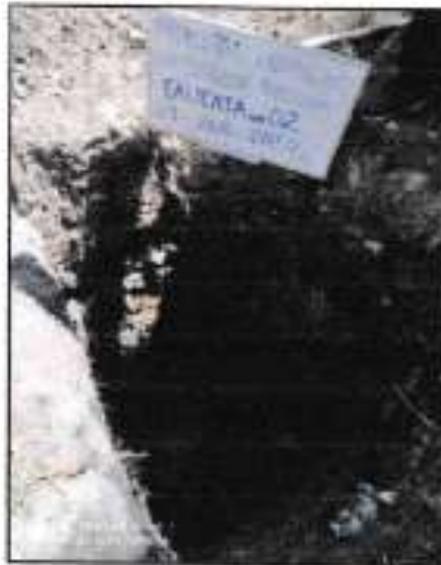
FOTOGRAFIA N° 02: SE OBSERVA LA EXCAVACION DE LA CALICATA N° 02, EN DONDE PODEMOS OBSERVAR LA ESTRATIGRAFIA.
