UNIVERSIDAD SAN PEDRO
FACULTAD DE INGENIERÍA CIVIL
PROGRAMA ACADÉMICO DE INGENIERÍA CIVIL

**“Evaluación de patologías en el cerco perimétrico del Centro de
Educación Básica Especial N.º 01”**

Proyecto de Tesis para obtener el título profesional de Ingeniero Civil

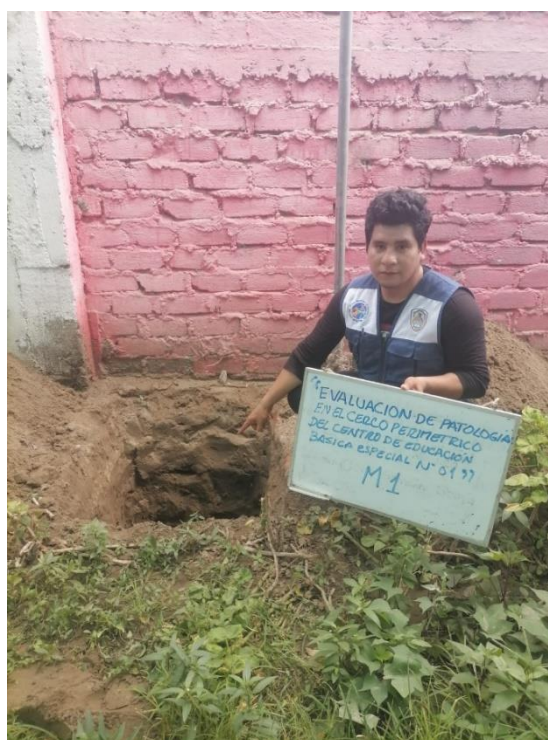
Figura 106. Evaluación de patología en el cerco perimétrico del Centro de Educación Básica Especial M1.
