UNIVERSIDAD SAN PEDRO

“Vulnerabilidad sísmica estructural de las edificaciones
construidas en Miraflores III zona, Chimbote - 2023”

Tesis para obtener el título profesional de Ingeniero Civil

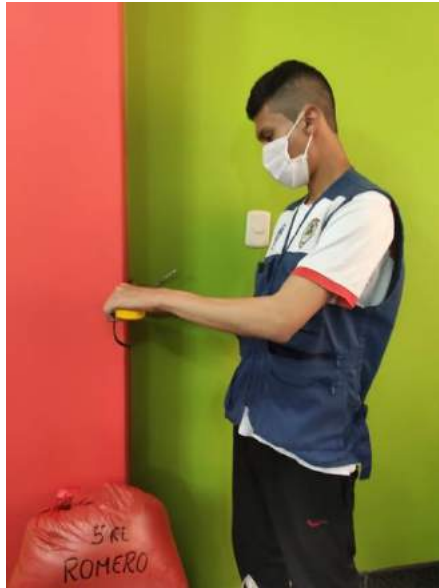
*Vivienda 9-18.
Descripción: Medida de los muros*

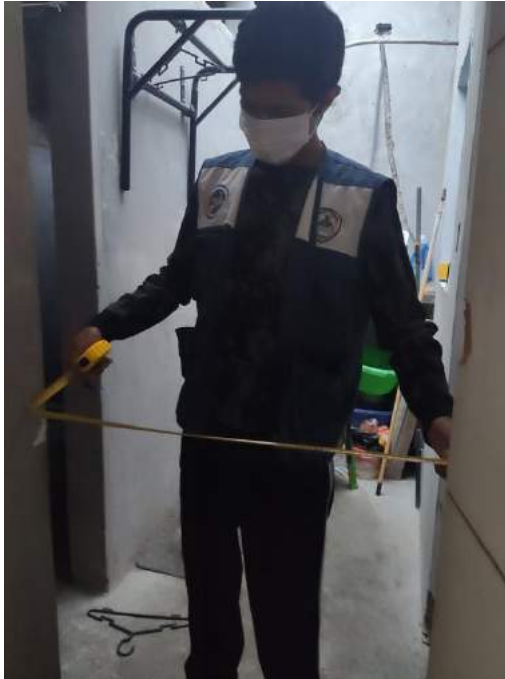
Vivienda 1-11.

Descripcion: Medida de la fachada.

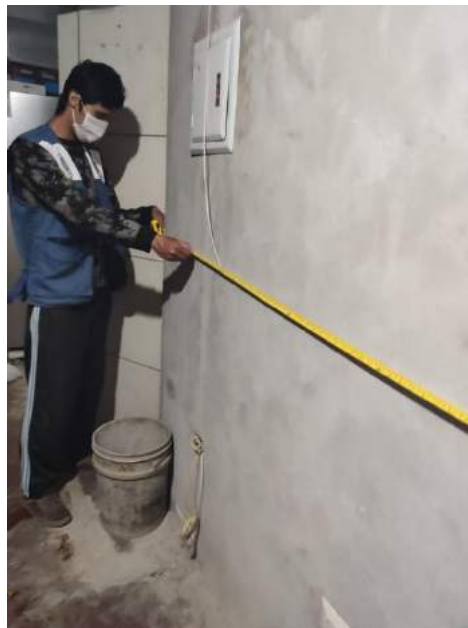
Vivienda 1-11.

Descripcion: Medida de la Puerta.

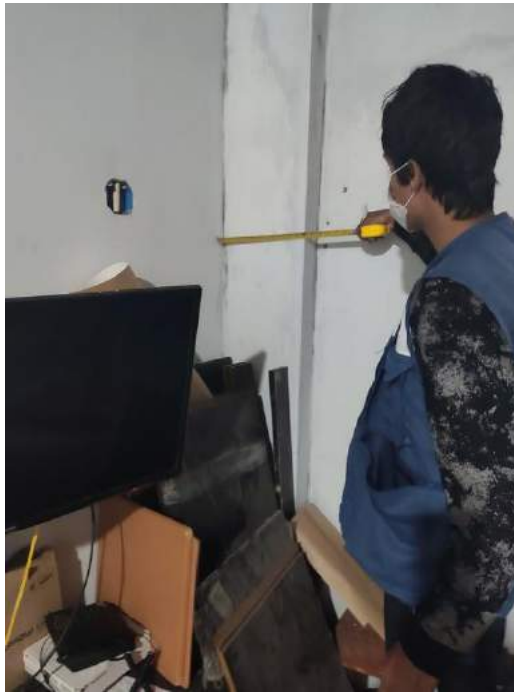
Vivienda 1-11.

Descripcion: Medida de los muros.

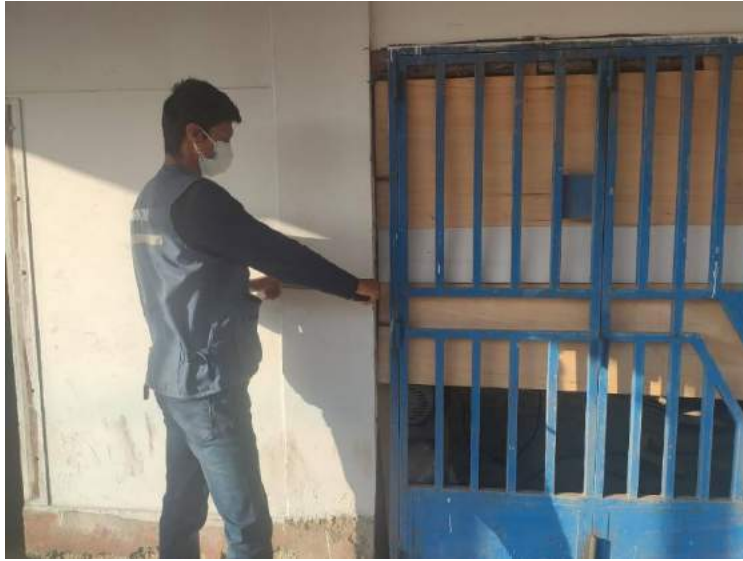
Vivienda 21-4.

Descripcion: Medida de la Puerta.

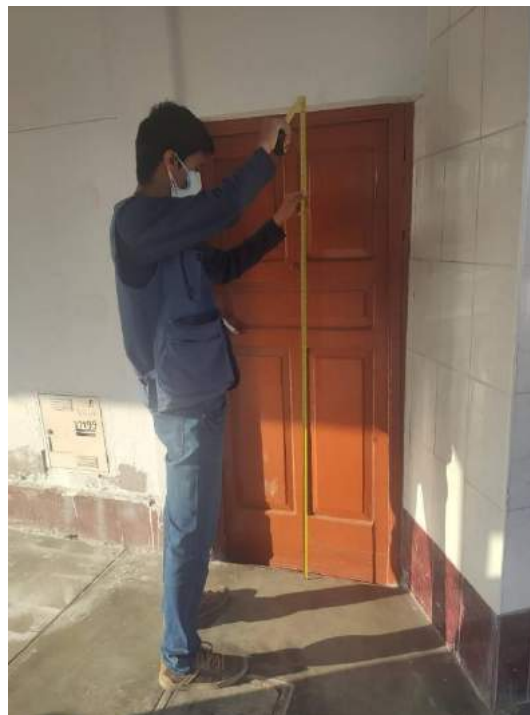
Vivienda 21-4.

Descripcion: Medida de la fachada.

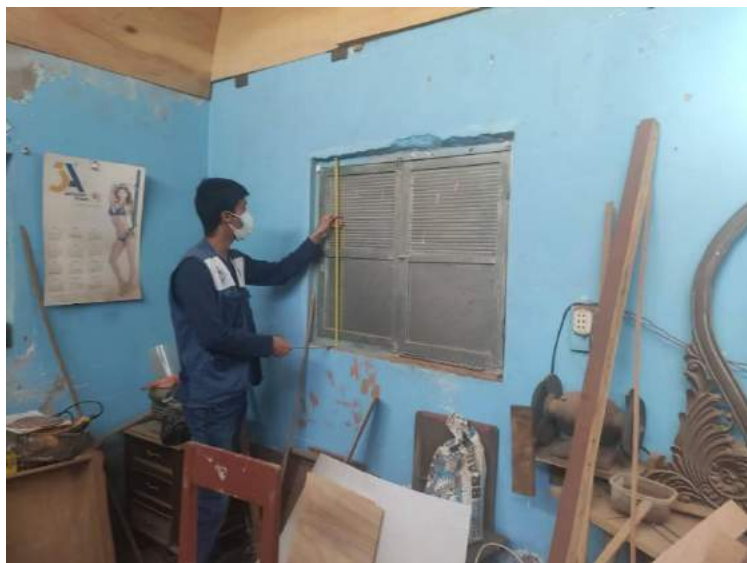
Vivienda 21-4.

Descripcion: Medida de la Ventana interior.

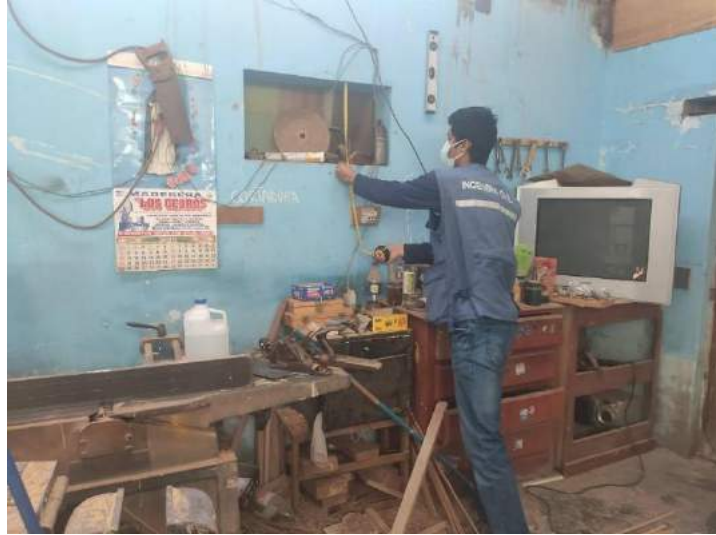
Vivienda 21-4.

Descripcion: Medida de la Puerta.

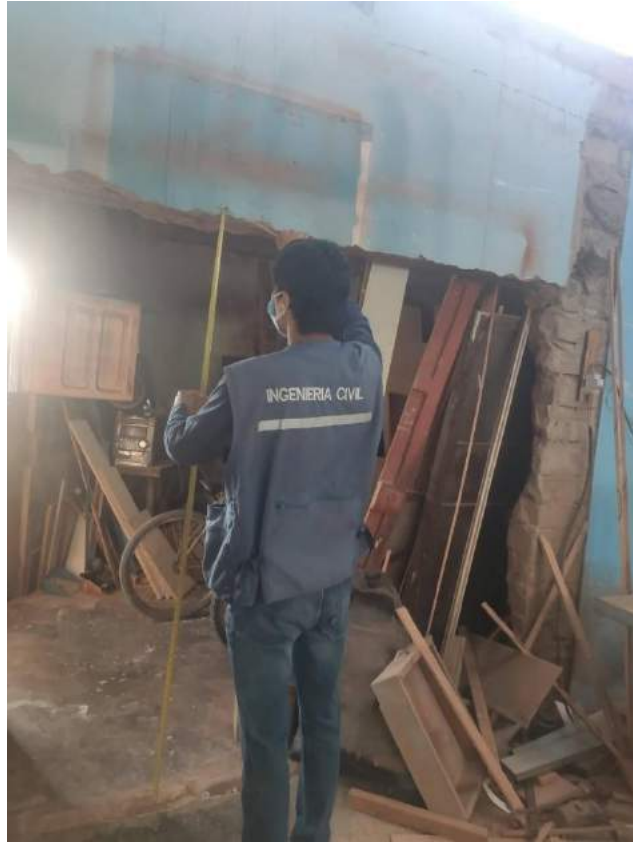
Vivienda 21-4.

Descripcion: Medida de la Ventana alta

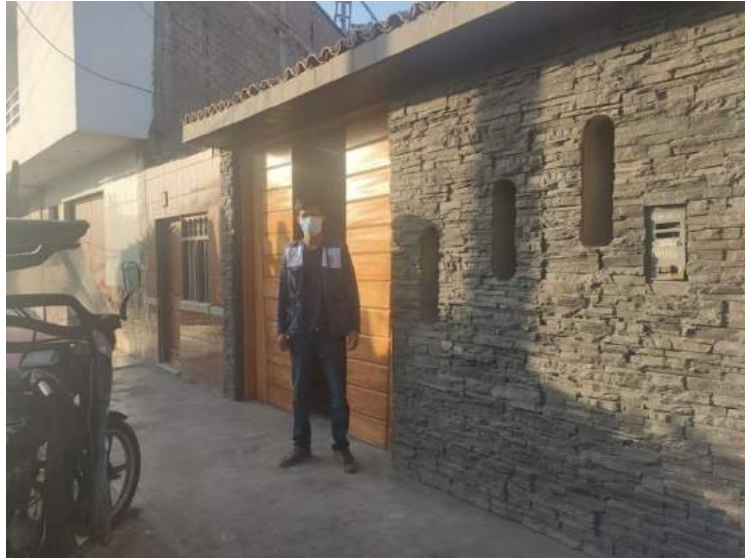
Vivienda 21-4.

Descripcion: Medida de la altura de la parte de ingreso.

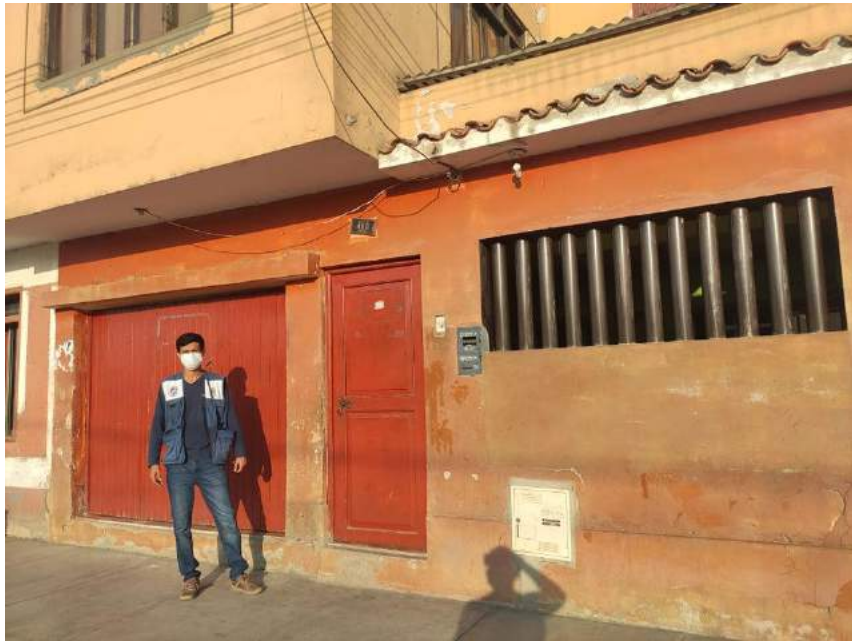
Vivienda 10-2.

Descripcion: Medida de las paredes.

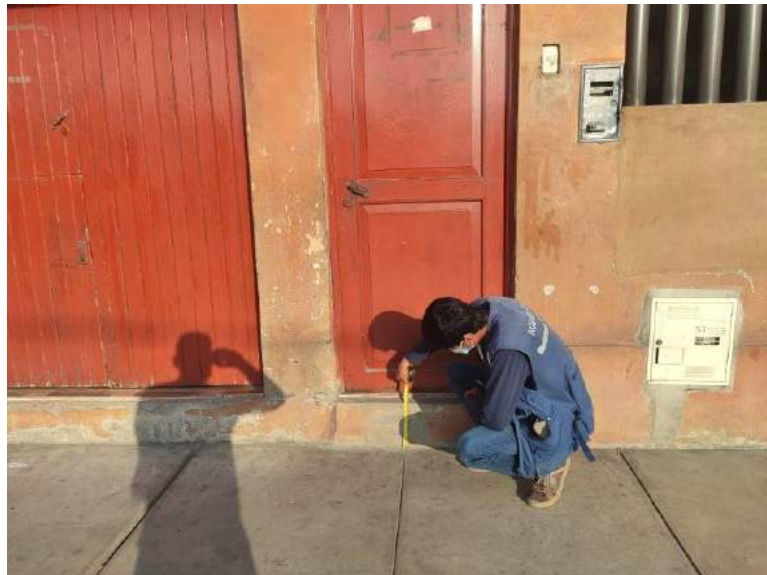
Vivienda 20-25.

Descripcion: Medida de la Puerta.

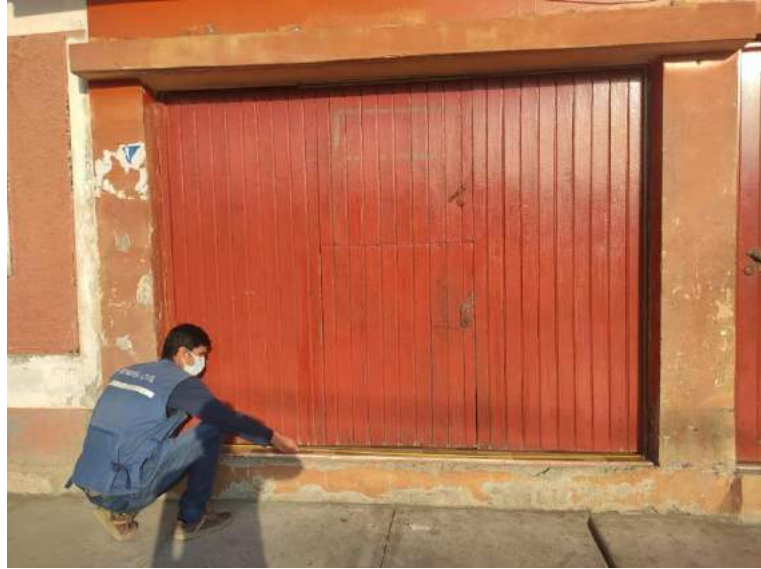
Vivienda 20-25.

Descripcion: Medida del nivel de piso terminado.

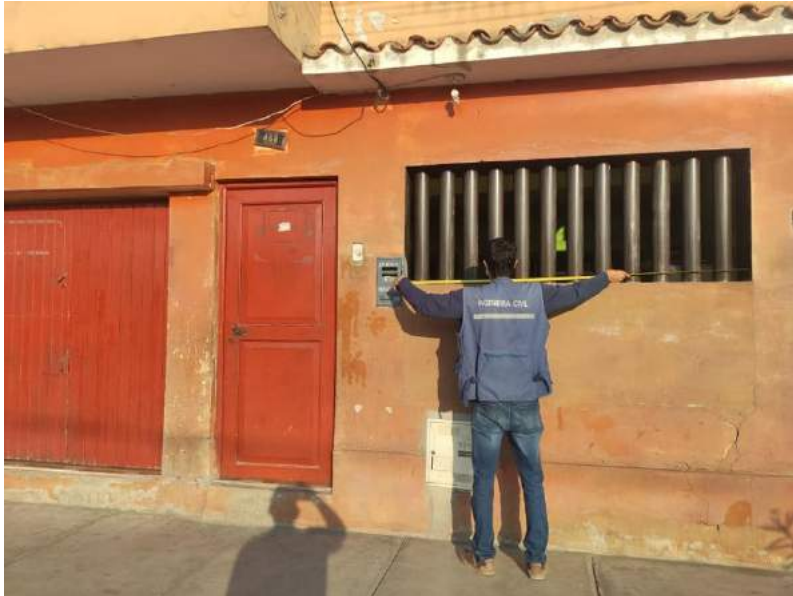
Vivienda 20-25.

Descripcion: Medida del porton.

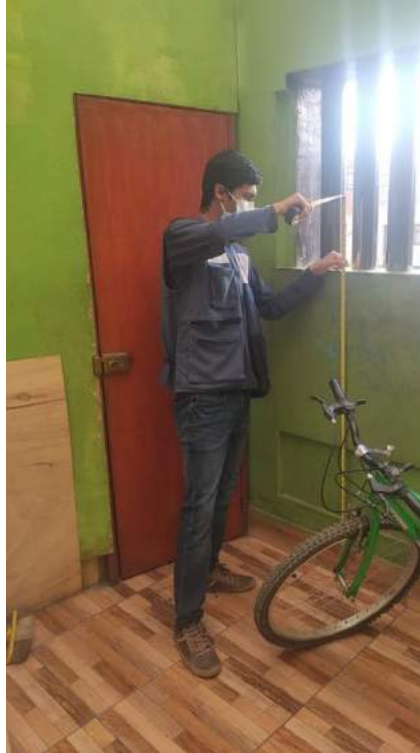
Vivienda 20-25.

Descripcion: Medida de la Ventana.

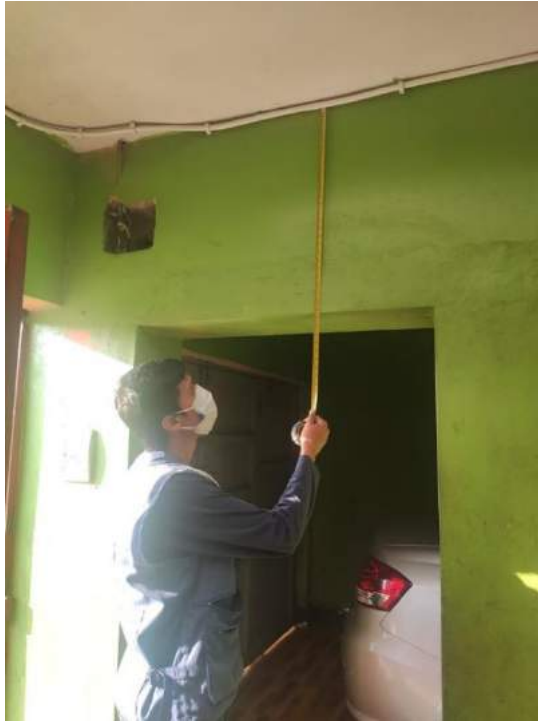
Vivienda 20-25.

Descripcion: Medida de alto de la Ventana.

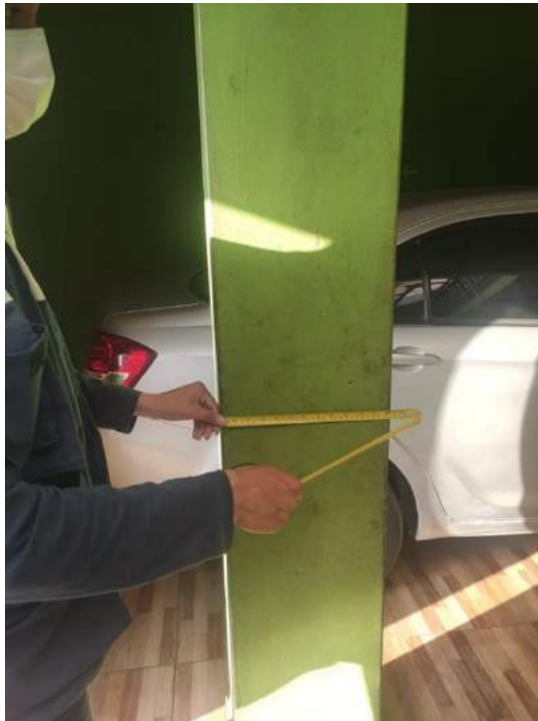
Vivienda 20-25.

Descripcion: Medida del peralte de la viga.

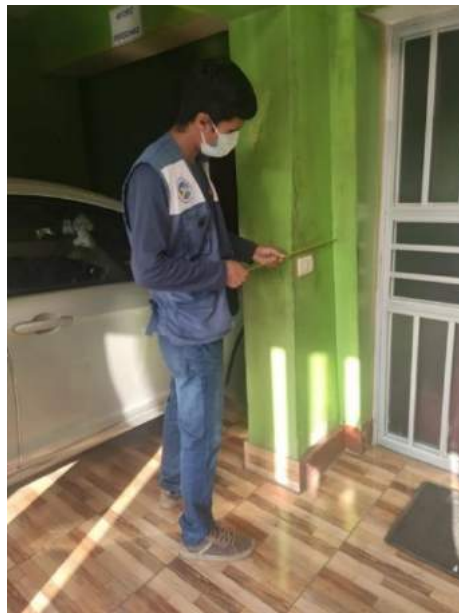
Vivienda 20-25.

Descripcion: medida de la columna.

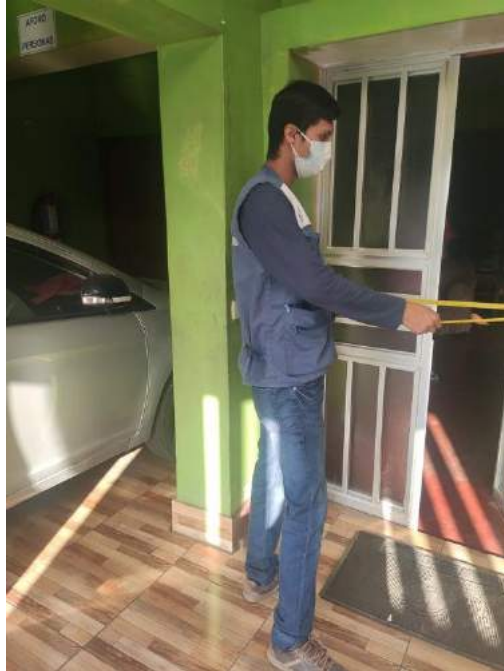
Vivienda 20-25.

Descripcion: Medida de la columna.

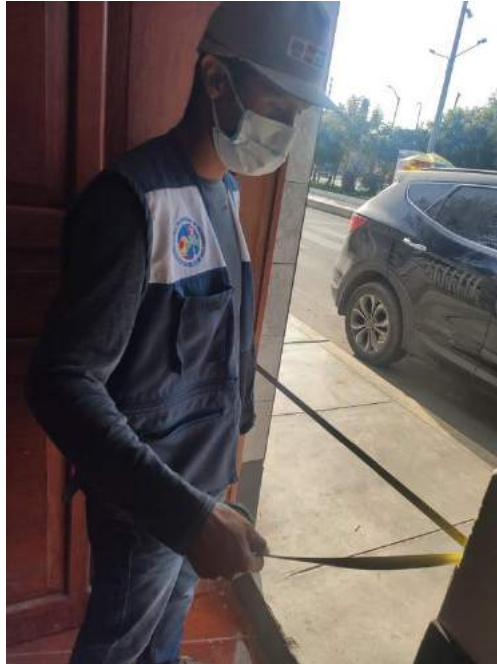
Vivienda 20-25.

Descripcion: Medida de la Ventana.

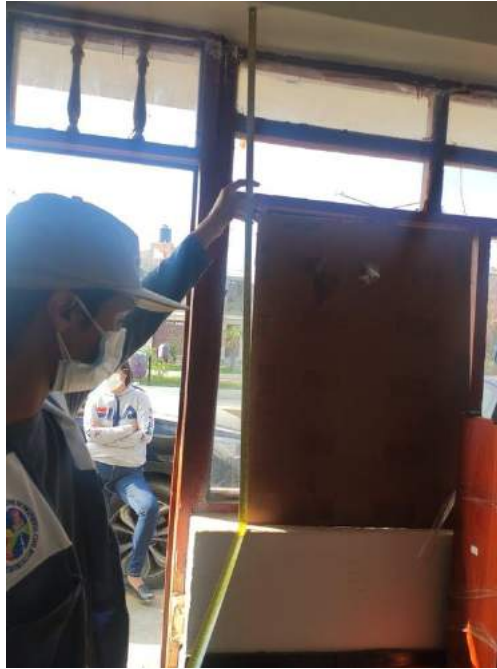
Vivienda 10-21.

Descripcion: Medida de la fachada

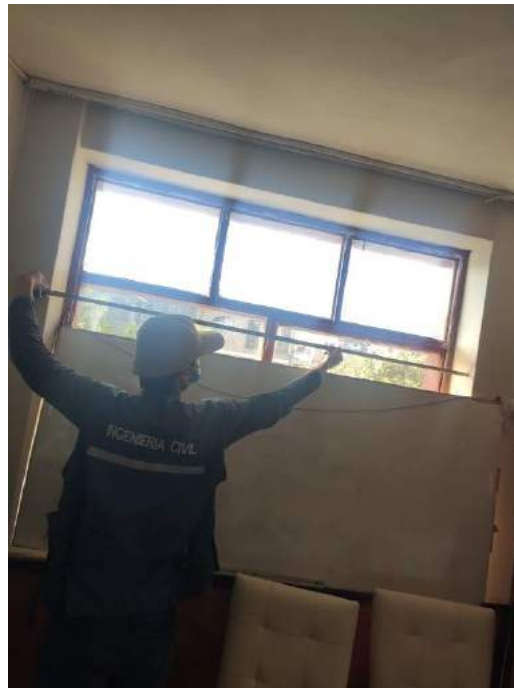
Vivienda 10-21.

Descripcion: Medida de la Ventana.

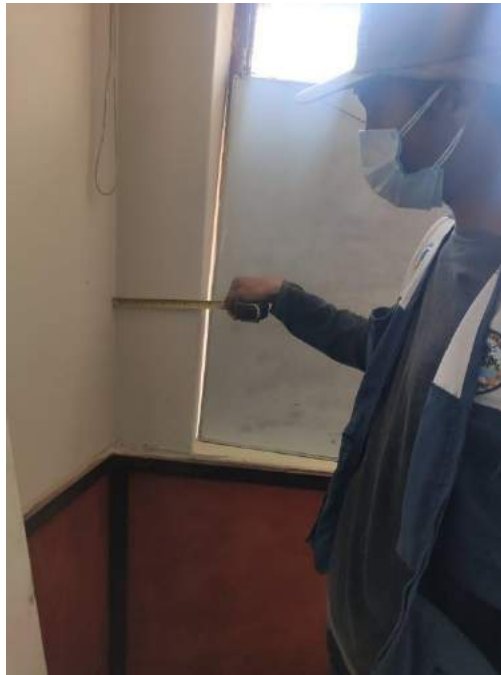
Vivienda 10-21.

Descripcion: Ancho de la ventana

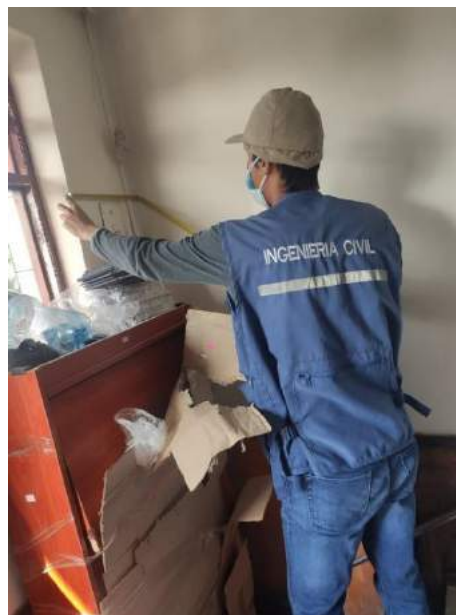
Vivienda 10-21.

Descripcion: Medida de la columna

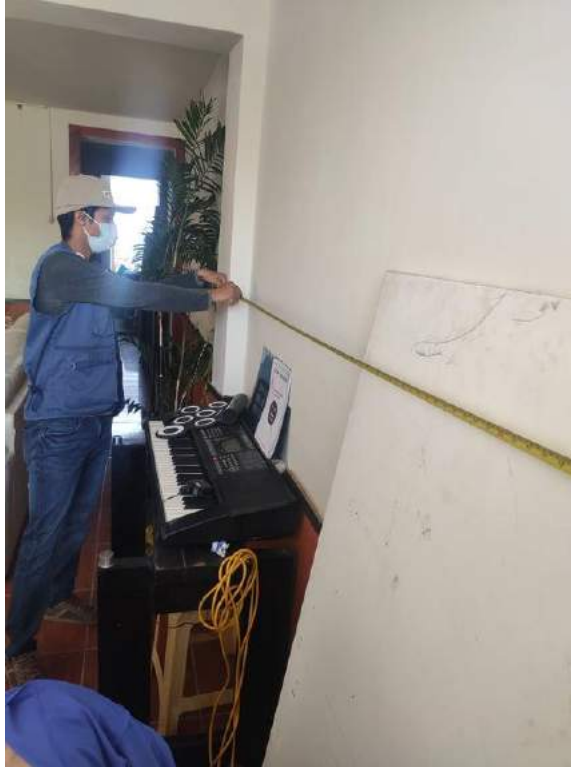
Vivienda 10-21.

Descripcion: Medida de la columna.

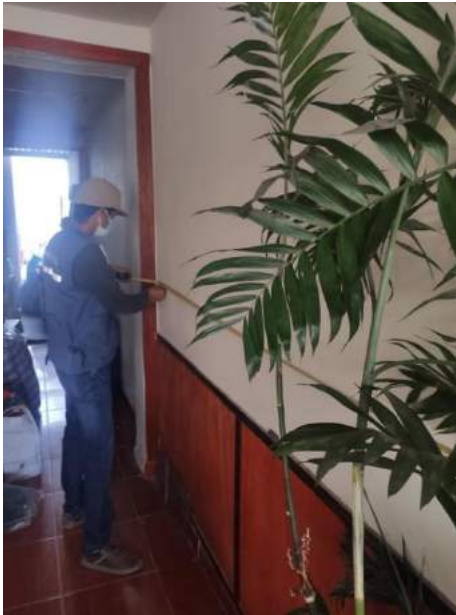
Vivienda 10-21.

Descripcion: Medida de los muros.

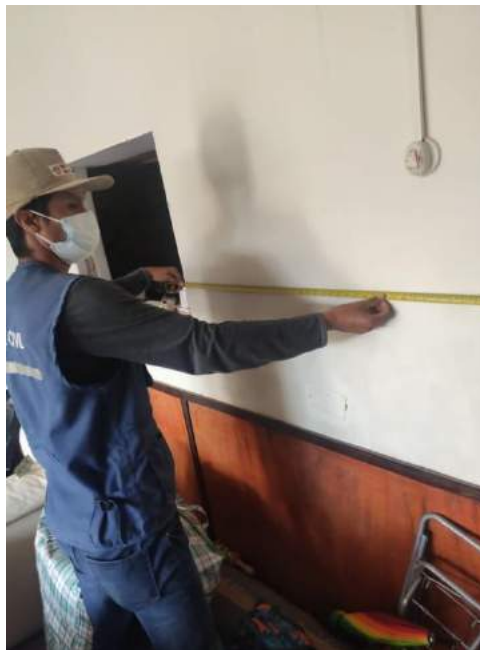
Vivienda 10-21.

Descripcion: Medidas de los muros.

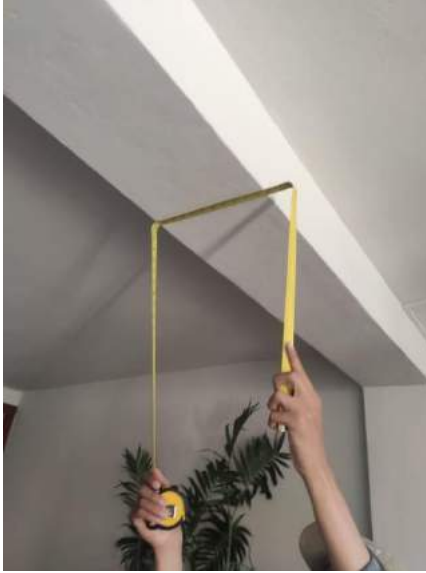
Vivienda 10-21.

Descripcion: Medida de los muros.

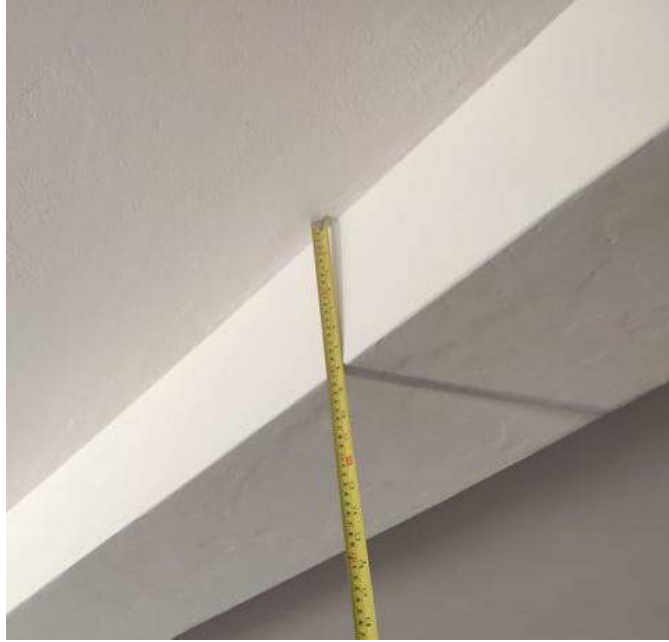
Vivienda 10-21.

Descripcion: Medida del ancho de la viga

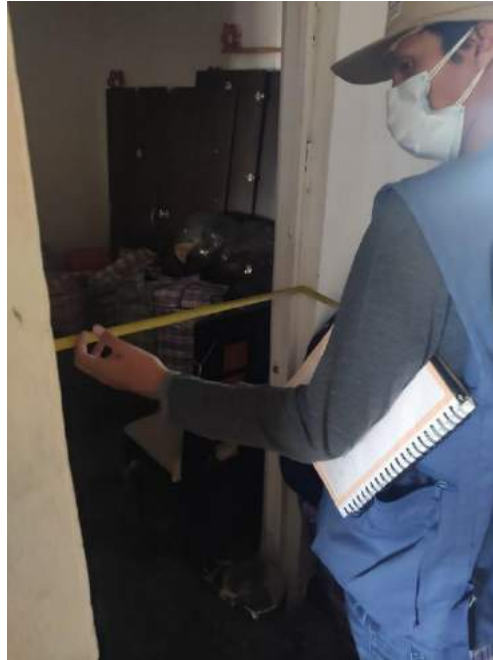
Vivienda 10-21.

Descripcion: Medida del peralte de la viga.

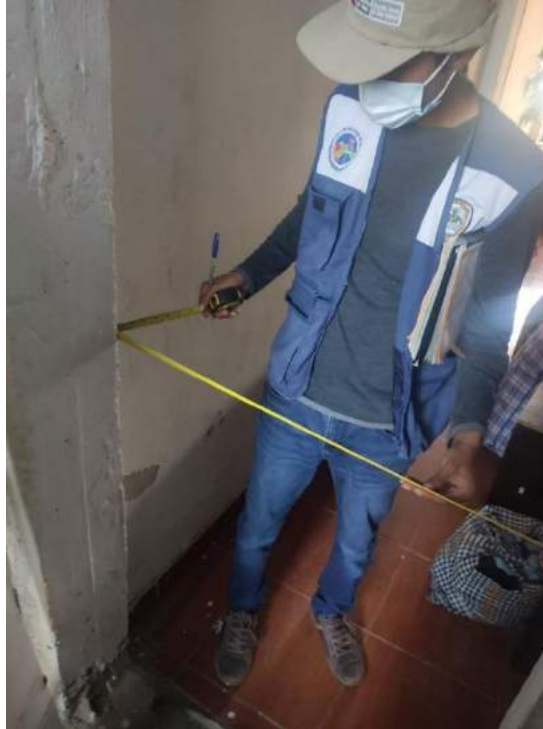
Vivienda 10-21.

Descripcion: Medida de la Puerta de los cuartos
