UNIVERSIDAD SAN PEDRO
FACULTAD DE INGENIERIA
PROGRAMA DE ESTUDIO DE INGENIERIA CIVIL

**Evaluación de la estructura del pavimento rígido de las
calles del distrito de Piscobamba - Ancash 2023**

Tesis para obtener el título profesional de Ingeniero Civil

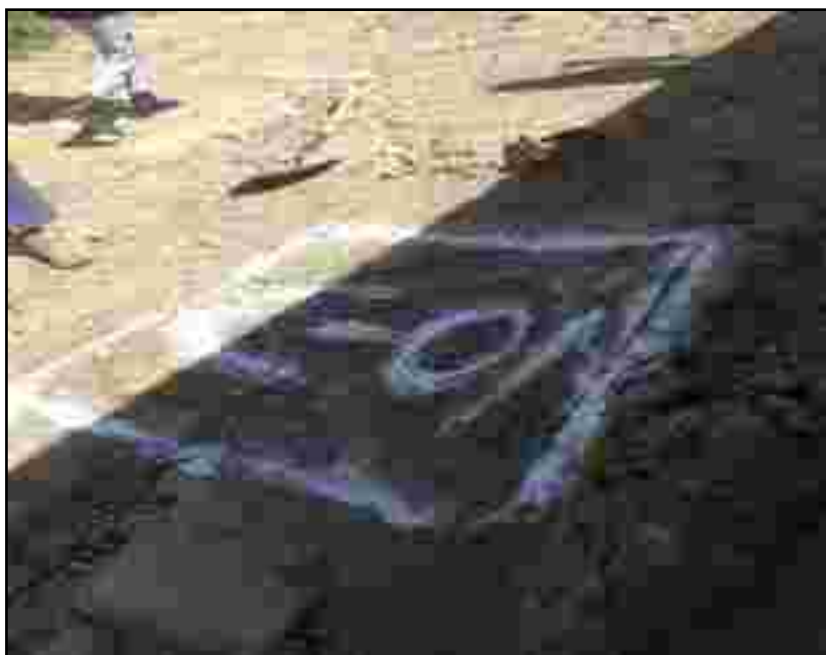
Foto 1. *Jr. Mariscal Luzuriaga, ubicación de la calicata C-01.*

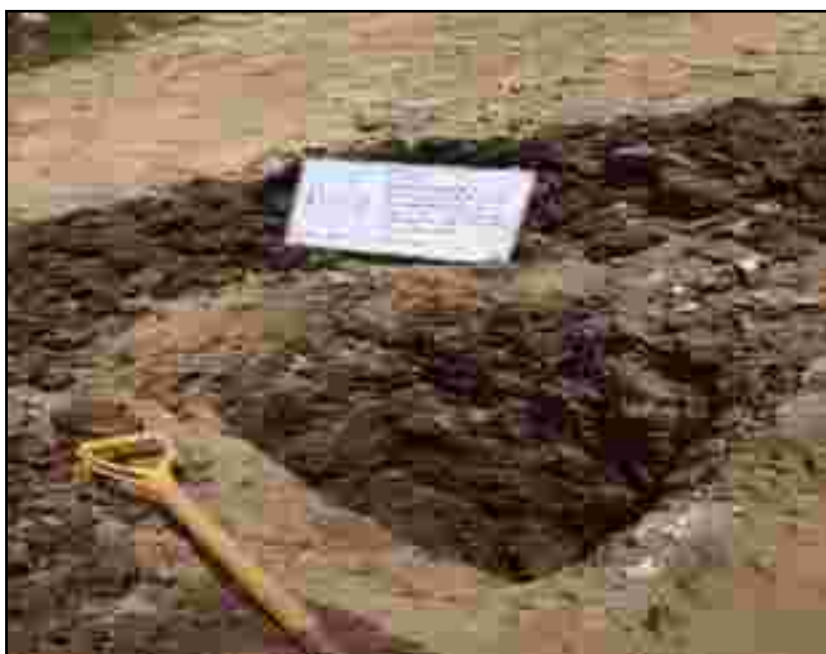
Foto 2. *Excavación y verificación de estratos de la calicata C-01.*

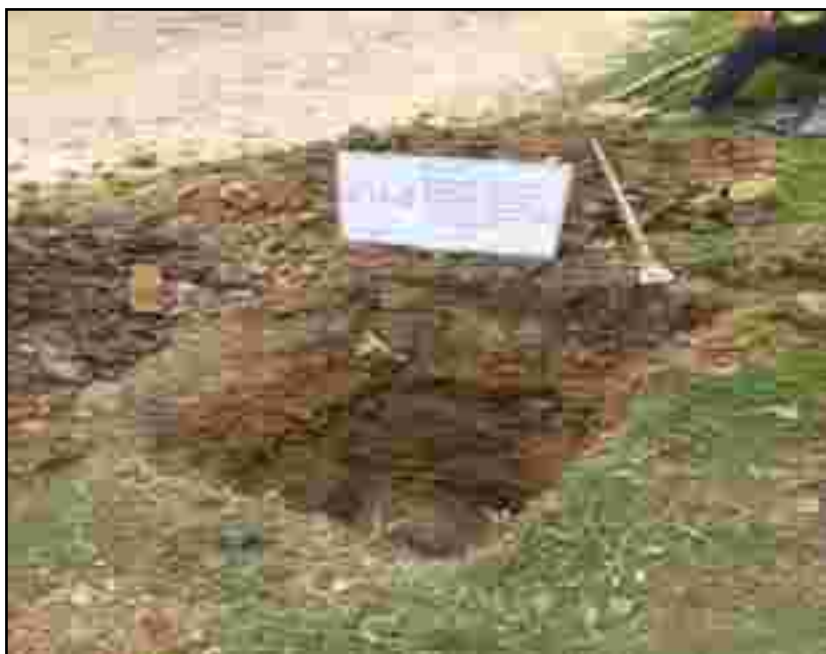
Foto 3. *Jr. Cesar Vallejo, ubicación de la calicata C-02*

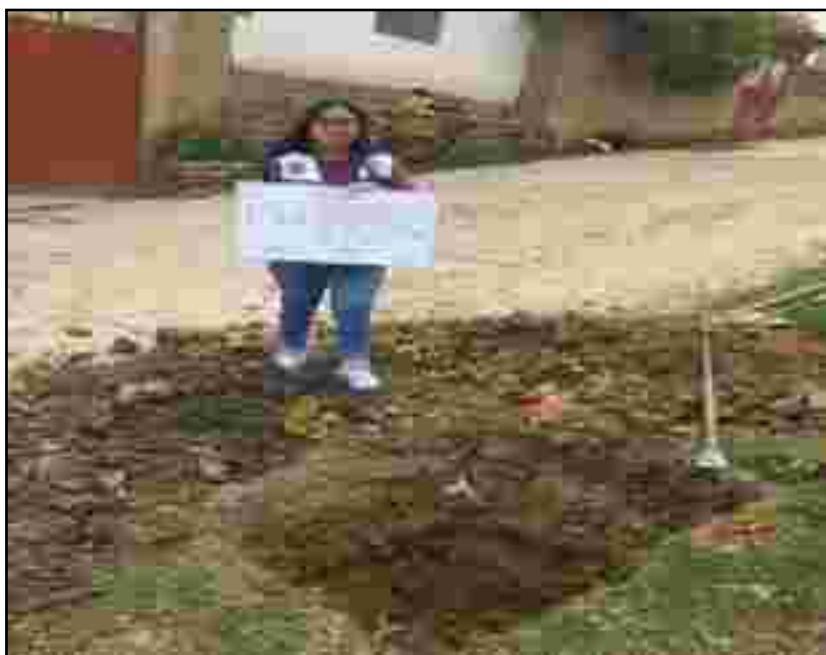
Foto 4. *Excavación y verificación de estratos de la calicata C-02.*

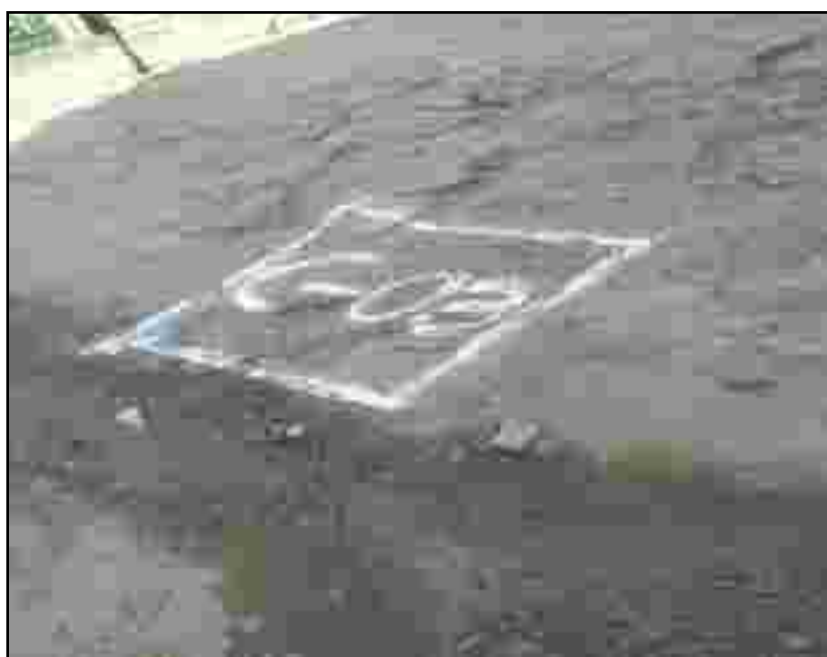
Foto 5. *Jr. Garcilazo de la Vega, ubicación de la calicata C-03.*

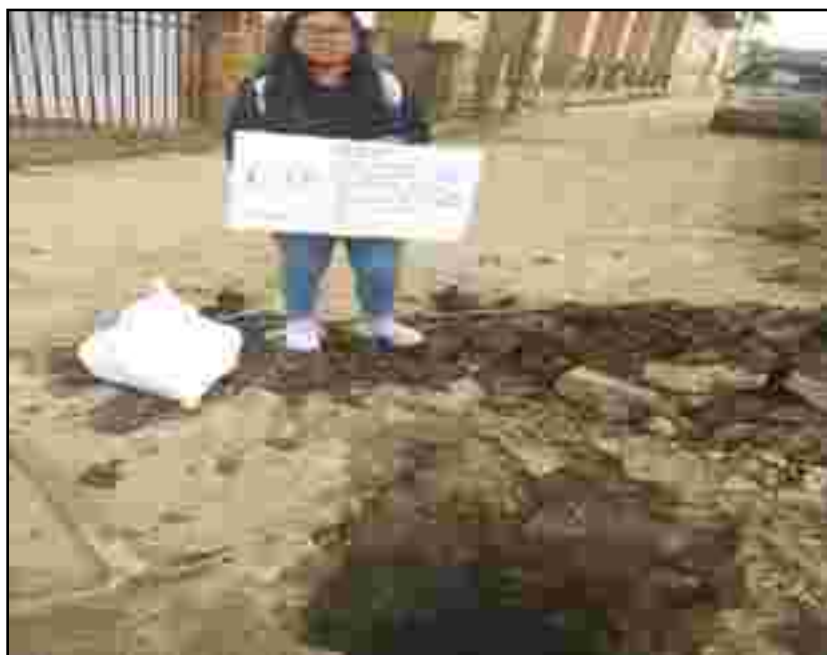
Foto 6. *Excavación y verificación de estratos de la calicata C-03.*

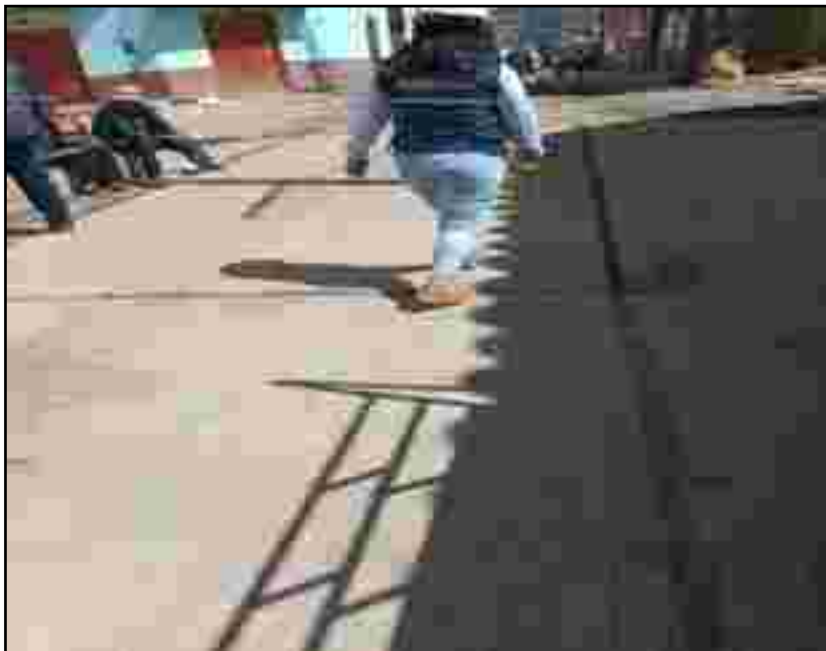
Fotografía 8. *Se está realizando la inspección en el Jr. Garcilazo de la Vega.*

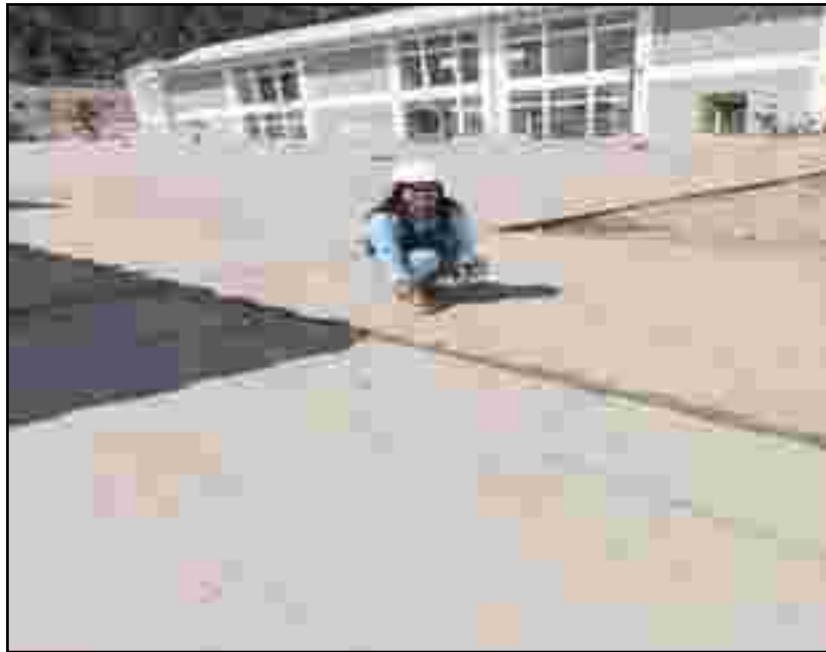
Fotografía 9. se observa pulimiento de agregado en el Jr. Garcilazo de la Vega.
