UNIVERSIDAD SAN PEDRO

Evaluación de patologías del concreto en los
pavimentos rígidos de la avenida Perú, Nuevo
Chimbote 2021

Tesis para obtener el Título Profesional de Ingeniero Civil

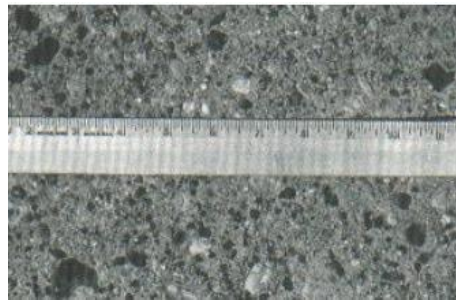
Figura 20. Pulimento de agregados.

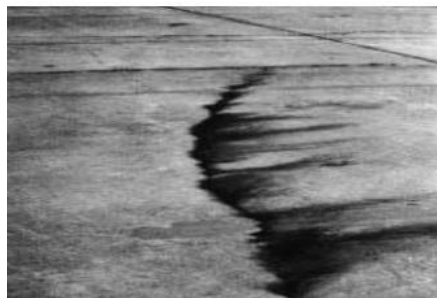
Figura 22. Bombeo.
